Parecer nº 6/IEF/NAR LAVRAS/2024

PROCESSO Nº 2100.01.0027348/2023-71

PARECER ÚNICO

Denominação: Sítio Beira Rio	Área Total (ha): 5,6600
Registro nº (se houver mais de um, citar todos): 58.245	Município/UF: Luminárias /MG

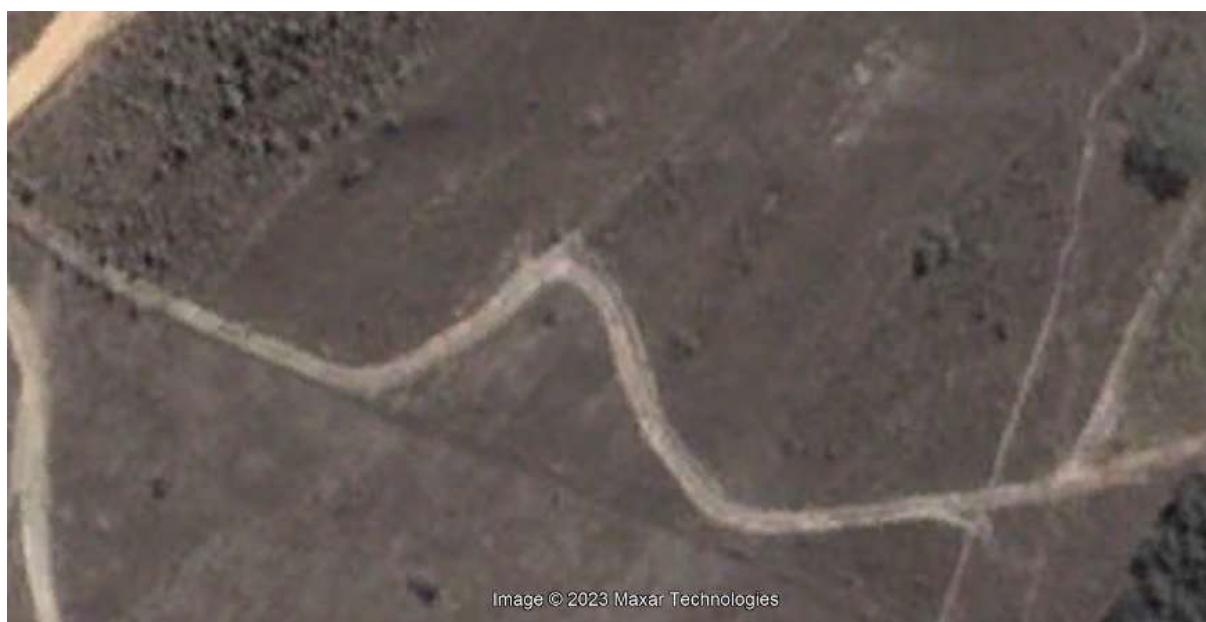
FIGURA 1 – Detalhe do acesso ao empreendimento preexistente no imóvel em 2008.

Dentre as opções de acesso ao empreendimento, a via de acesso indicada na planta topográfica enviada junto ao processo, é considerada a melhor opção pois é classificada como área antrópica consolidada e não será necessário realizar intervenção ambiental. Além disso, esta opção de acesso já foi utilizada por uma mineração que atuava na área, e assim, não trará impactos significativos para o local.

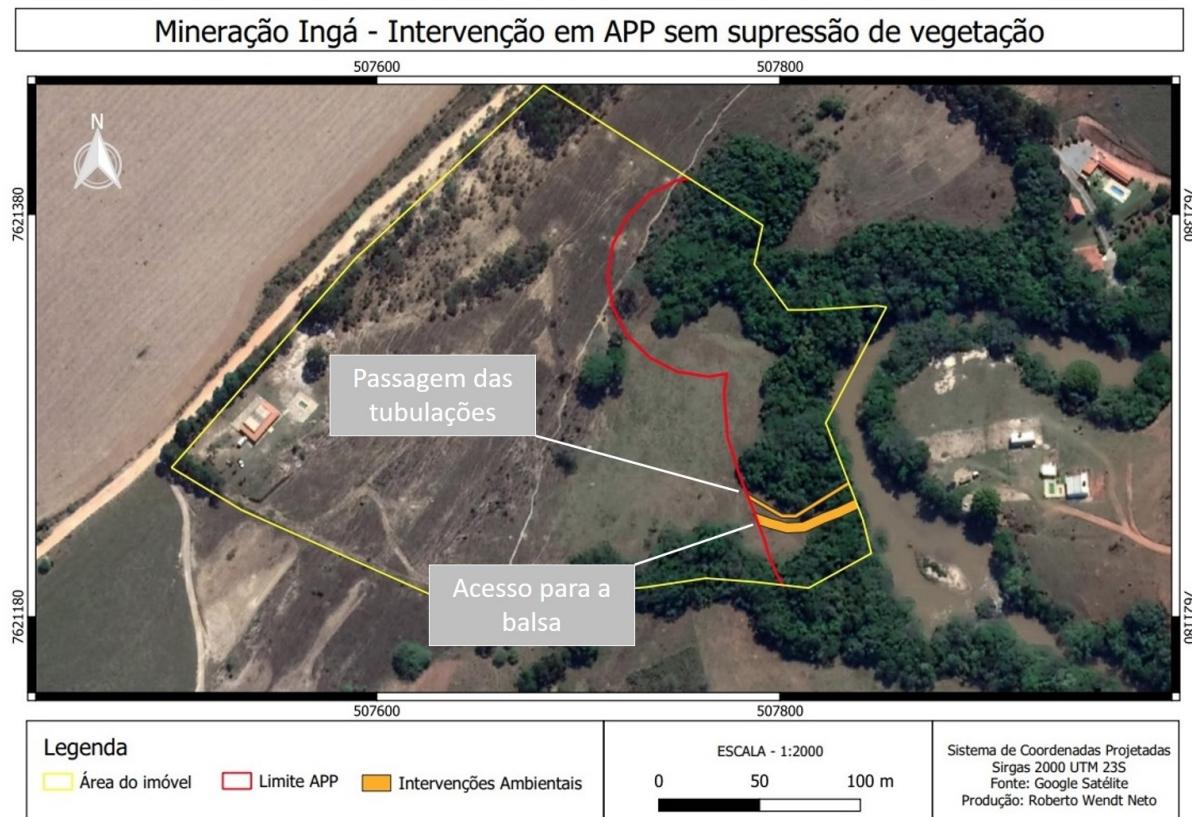
FIGURA 2 – Detalhe das intervenções ambientais.

A) Intervenção sem supressão de cobertura vegetal nativa em áreas de preservação permanente – APP (0,0379 ha) com o objetivo de passagem das tubulações de bombeamento e retorno da água (0,0115 ha) e implantação de acesso para a balsa (0,0264 ha);

Os estudos também demonstram que toda estrutura de pátio será implantada fora da área de preservação permanente, ou seja, a intervenção consiste somente na passagem das tubulações de bombeamento e retorno da água e implantação de acesso para a balsa e que para delimitação da APP da propriedade foi considerado uma faixa 50 metros.

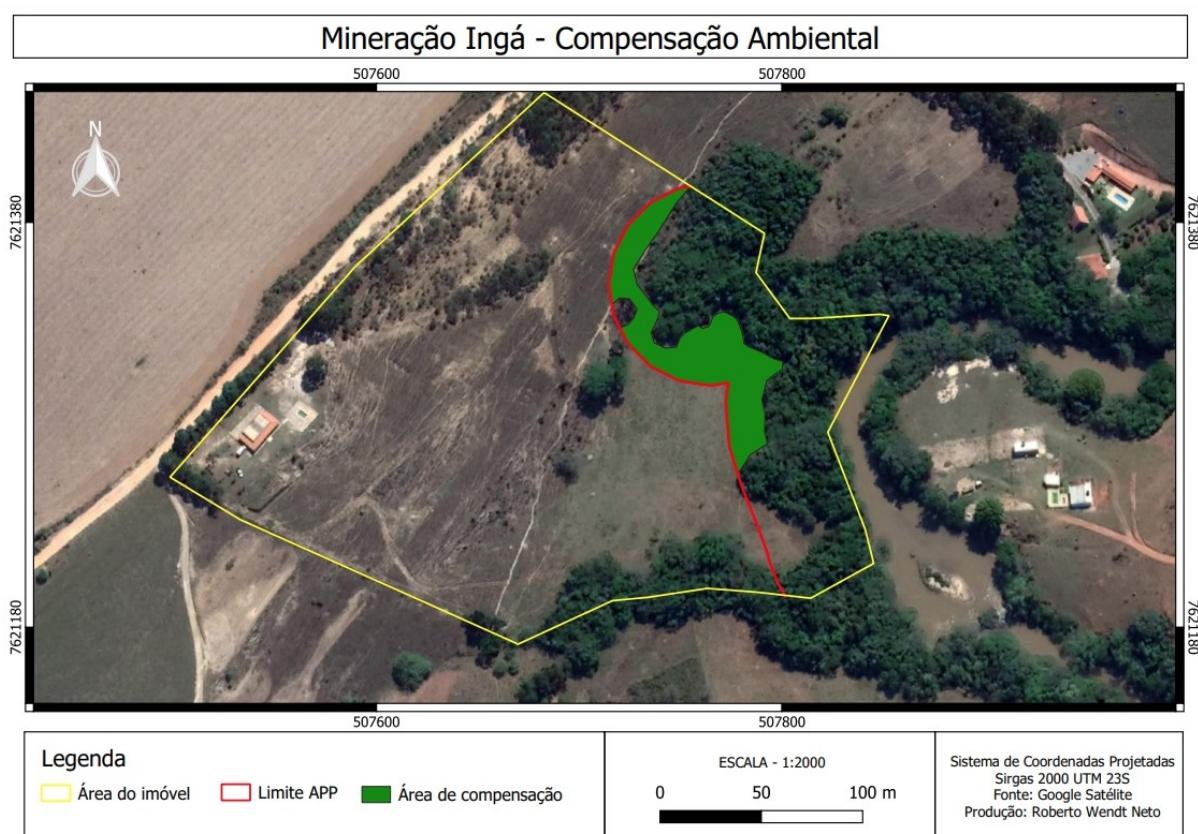
Fonte: PTRF e mapas apresentados
FIGURA 3 – Detalhe da localização da área de compensação ambiental.

O requerente também apresenta proposta de compensação ambiental para recuperação de uma área total de 0,3166 ha. E conforme informado no documento SEI nº 79495543 a área de compensação “foi ampliada para 0,3166 ha com intuito de recuperar a APP em área fora das intervenções que se encontra antropizada e consolidada. Esta área representa uma compensação oito vezes maior que a obrigação legal”, visto como forma de ganho ambiental. A área a ser recuperada se localiza dentro da mesma propriedade, em área de preservação permanente, e será executada entre os anos 2023 / 2025, em gleba única, localizada sob as coordenadas planas UTM 23K WGS 84 X 507781 Y 7621310. A recuperação será por meio de plantio de mudas de espécies nativas da região e de ocorrência local, que foi adaptado para a nova área proposta, num total de 352 mudas, devendo ser acrescida 10% em função de perdas no campo. O plantio será realizado no espaçamento 3,0 x 3,0 metros, em quincôncio, de forma que seja respeitada a distribuição sistemática dos grupos sucessionais pioneiras, clímax exigentes de luz (secundárias) e clímax tolerantes de sombra.
