Parecer nº 16/FEAM/URA SM - CAT/2024

#### PARECER ÚNICO N° 16/2024

<b>INDEXADO AO PROCESSO:</b> Licenciamento Ambiental	<b>PA COPAM:</b> 677/2023	<b>SITUAÇÃO:</b> Sugestão pelo Indeferimento
<b>FASE DO LICENCIAMENTO:</b> Licença Prévia, de Instalação e de Operação para Ampliação – LAC1	<b>VALIDADE DA LICENÇA:</b> x

<b>EMPREENDEDOR:</b> MANGANÊS CONGONHAL LTDA	<b>CNPJ:</b> 09.169.813/0001-84
<b>EMPREENDIMENTO:</b> MANGANÊS CONGONHAL LTDA	<b>CNPJ:</b> 09.169.813/0001-84
<b>MUNICÍPIO:</b> Congonhal - MG	<b>ZONA:</b> Rural
<b>COORDENADAS GEOGRÁFICAS (DATUM):</b> WGS 84	<b>LAT/Y</b> 22°11'30.05"S <b>LONG/X</b> 46° 4'44.45"O

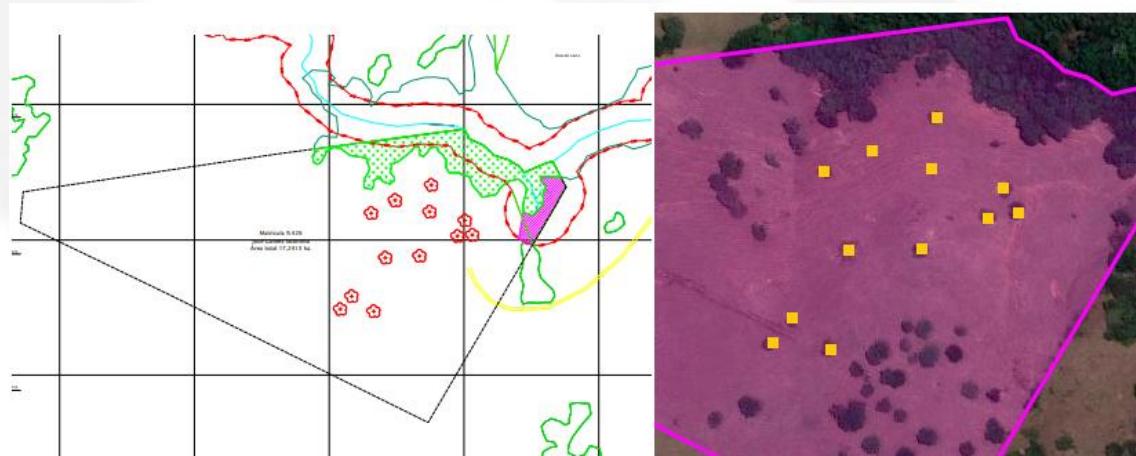
**Figura 1:** Localização das 12 árvores requeridas na área consolidada, incluindo a árvore morta. *Fonte: parecer técnico 5, doc SEI 26902798, processo 2100.01.0014570/2021-54.*

Atualmente a área já encontra-se em operação, com a frente de lavra implantada, e dentre os 12 indivíduos arbóreos requeridos para supressão, 6 já foram suprimidos.

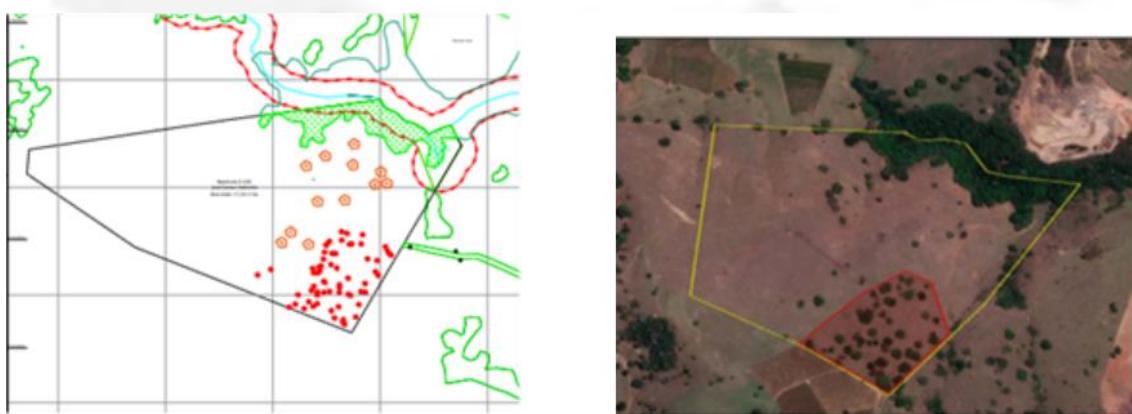
Atualmente a pilha já encontra-se em operação, ocupando uma área aproximada de 0,8ha, e das 60 árvores inicialmente requeridas para supressão, 24 foram suprimidas.

**Figura 2:** Localização das 60 árvores requeridas em área consolidada. *Fonte: parecer 122, doc SEI 52180534, processo 2100.01.0034197/2022-33.*

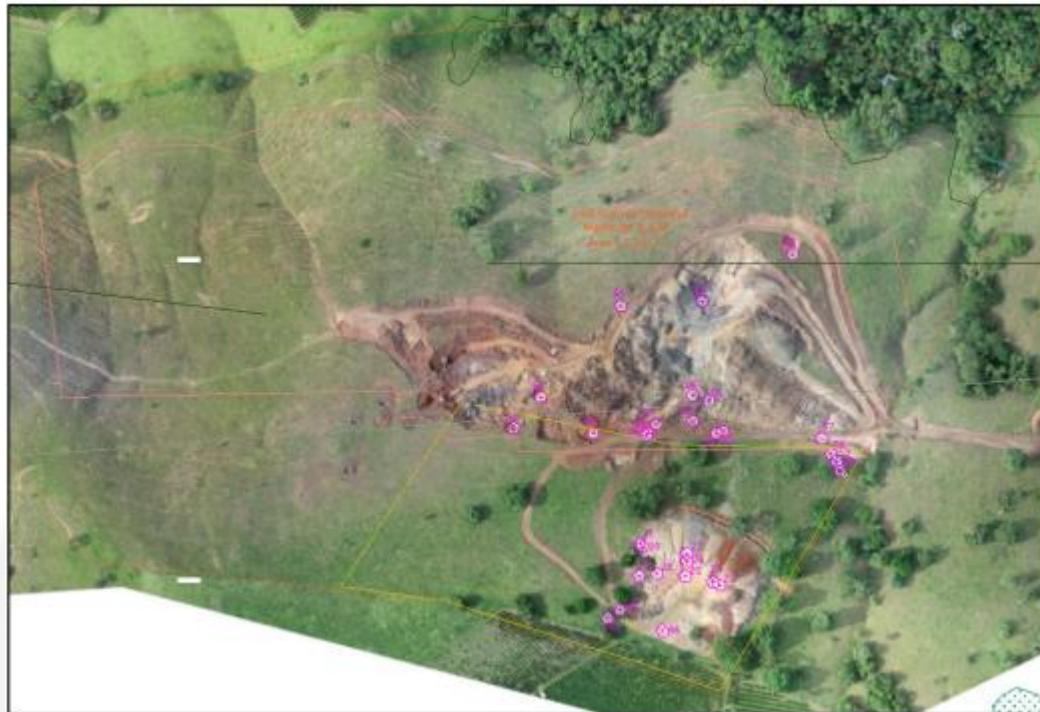
**Figura 3:** Imagem apresentada no PIA ilustrando as árvores suprimidas. Não há especificação da data de sua obtenção, mas demonstra as atividades iniciadas na área requerida para intervenção: em norte, frente de lavra; a sul, pilha de estéril. *Fonte: PIA, doc SEI 80131081, processo 2090.01.0000413/2024-69.*

Assim, conclui-se que as intervenções ambientais foram realizadas sem as devidas autorizações, uma vez que só são válidas após obtenção das devidas regularizações ambientais, sejam elas licenças ou adendos.

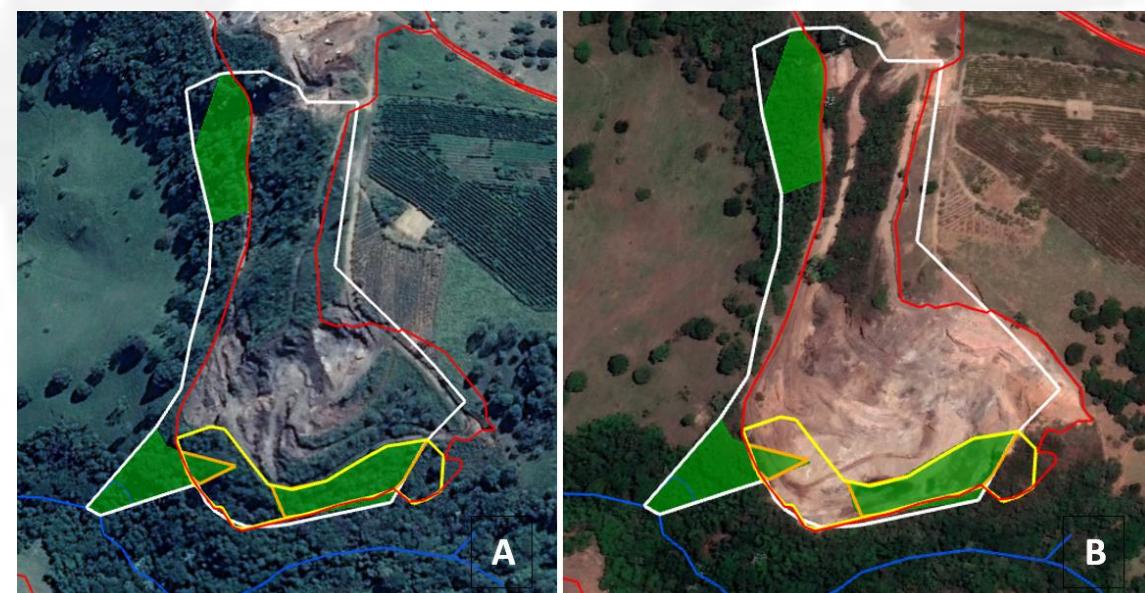
**Figura 4:** Avanço da lavra ao longo dos anos. Em A, imagem de 04/04/2014. Em B, imagem mais atual disponível no Google Earth, de 29/11/2020. Em vermelho, ADA do empreendimento, conforme informado no SLA. Em branco, limite do imóvel; em verde, Reserva Legal; em amarelo, área de supressão. *Fonte: Google Earth.*

Conforme série histórica de imagens disponíveis no Google Earth, entre os anos de 2014 e 2023, houve uma supressão de 0,8ha de vegetação nativa em regeneração, sendo 0,33ha de Reserva Legal averbada.

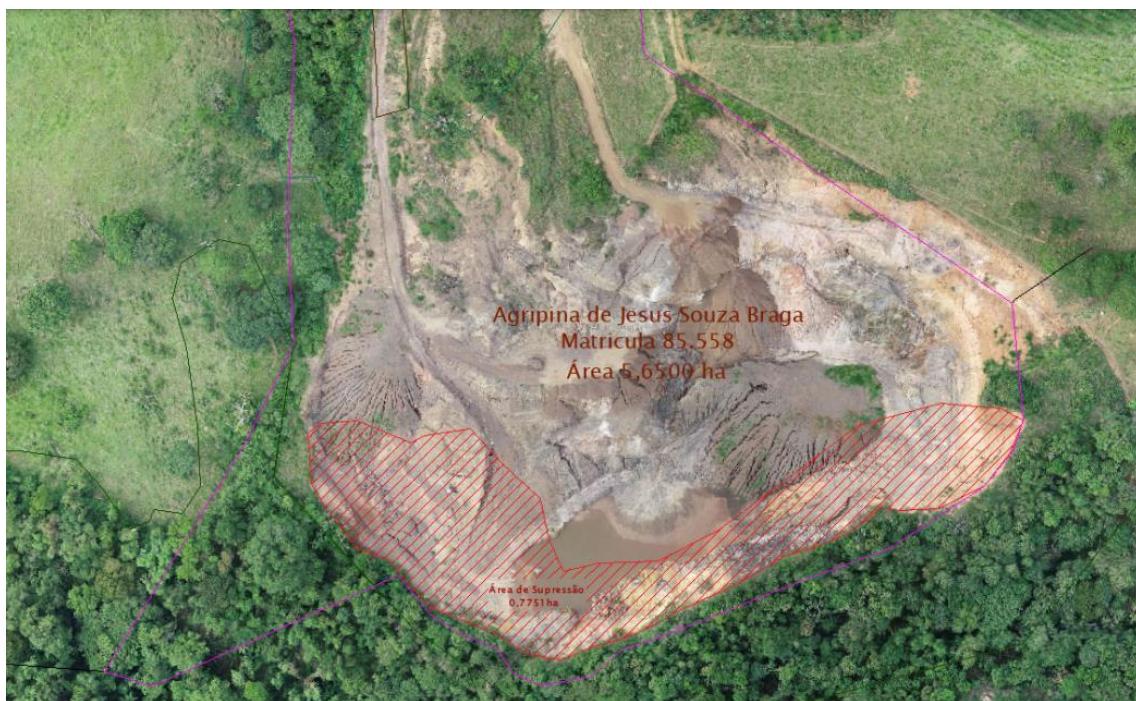
**Figura 5:** Em roxo o limite da propriedade, em vermelho a área onde ocorreu a supressão de vegetação sem autorização. *Fonte: PIA, doc SEI 80131081.*

A propriedade onde ocorreu a supressão da cobertura vegetal de parte do fragmento florestal, atualmente está quase toda ocupada pela atividade de mineração. No restante da área que não é utilizada para mineração, está coberta por remanescente de vegetação florestal.

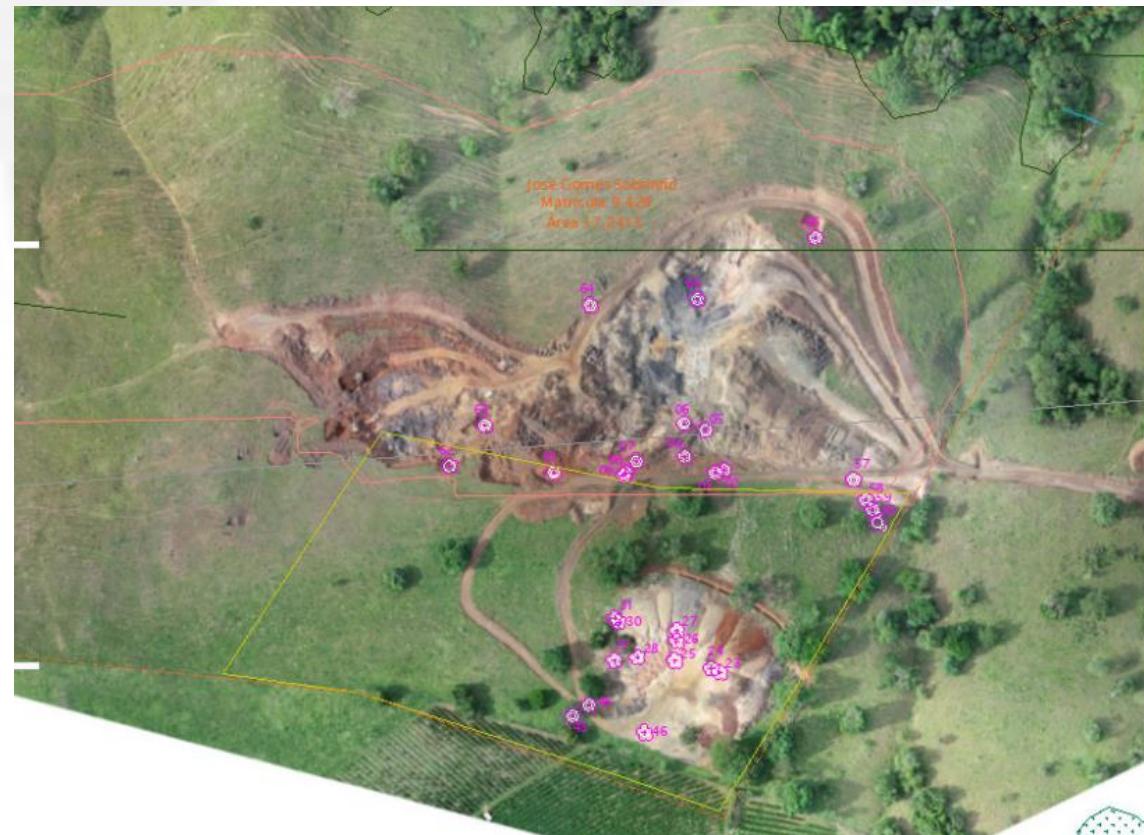
**Figura 6:** Em laranja o limite da propriedade, em amarelo a área da pilha e em rosa a área de lavra e em magenta as árvores que foram suprimidas. *Fonte: PIA, doc SEI 80131081.*

Já a propriedade onde ocorreu a supressão das árvores nativas isoladas, possui grande parte de sua área formada por entremeada com indivíduos arbóreos dispostos de forma isolada.
