Parecer nº 137/IEF/NAR POUSO ALEGRE/2025

PARECER ÚNICO

O objetivo deste parecer é analisar o requerimento para Intervenção Ambiental em APP sem supressão de vegetação nativa em área de 0,074 ha, visando a implantação de estruturas para a extração mineral de areia e cascalho em leito do Rio Itaim, na propriedade Sítio S/D, Bairro Córrego dos Mulatos, zona rural, município de Estiva/MG, em conformidade com os padrões técnicos e legais vigentes.

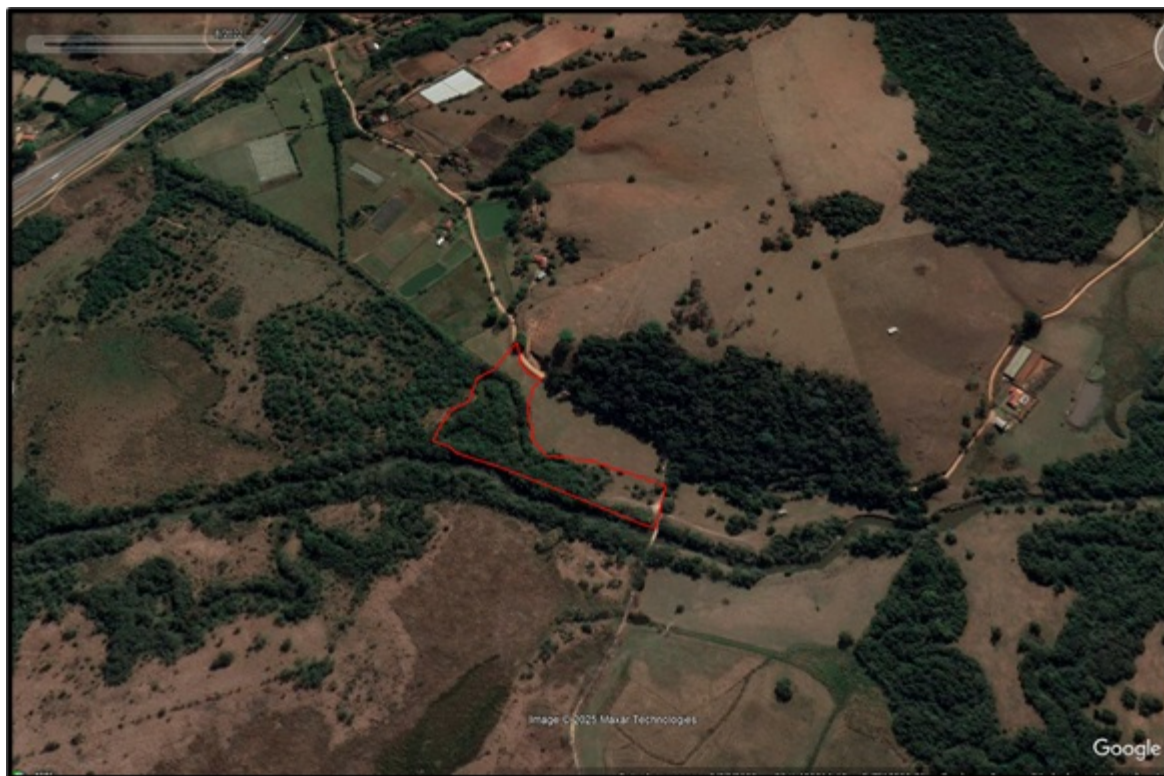
FIGURA 01: Panorâmica do empreendimento (extração areia) na propriedade S/D, bairro Córrego dos Mulatos, município de Estiva/MG (Imagem Google Earth 2023).
