Parecer nº 1/IEF/AFLOBIO CATAQUASES/2025

PROCESSO Nº 2100.01.0046176/2024-89

PARECER ÚNICO

É objeto desse parecer analisar a solicitação para regularização de intervenção já realizada de intervenção sem supressão de vegetação nativa em área de Preservação Permanente. É pretendida com a intervenção requerida a regularização já pronta de infraestrutura física formada por tanque escavado no solo associada diretamente à atividade de aquicultura ornamental de caráter comercial, em propriedade rural em uma área total correspondente a 0,4956 ha.

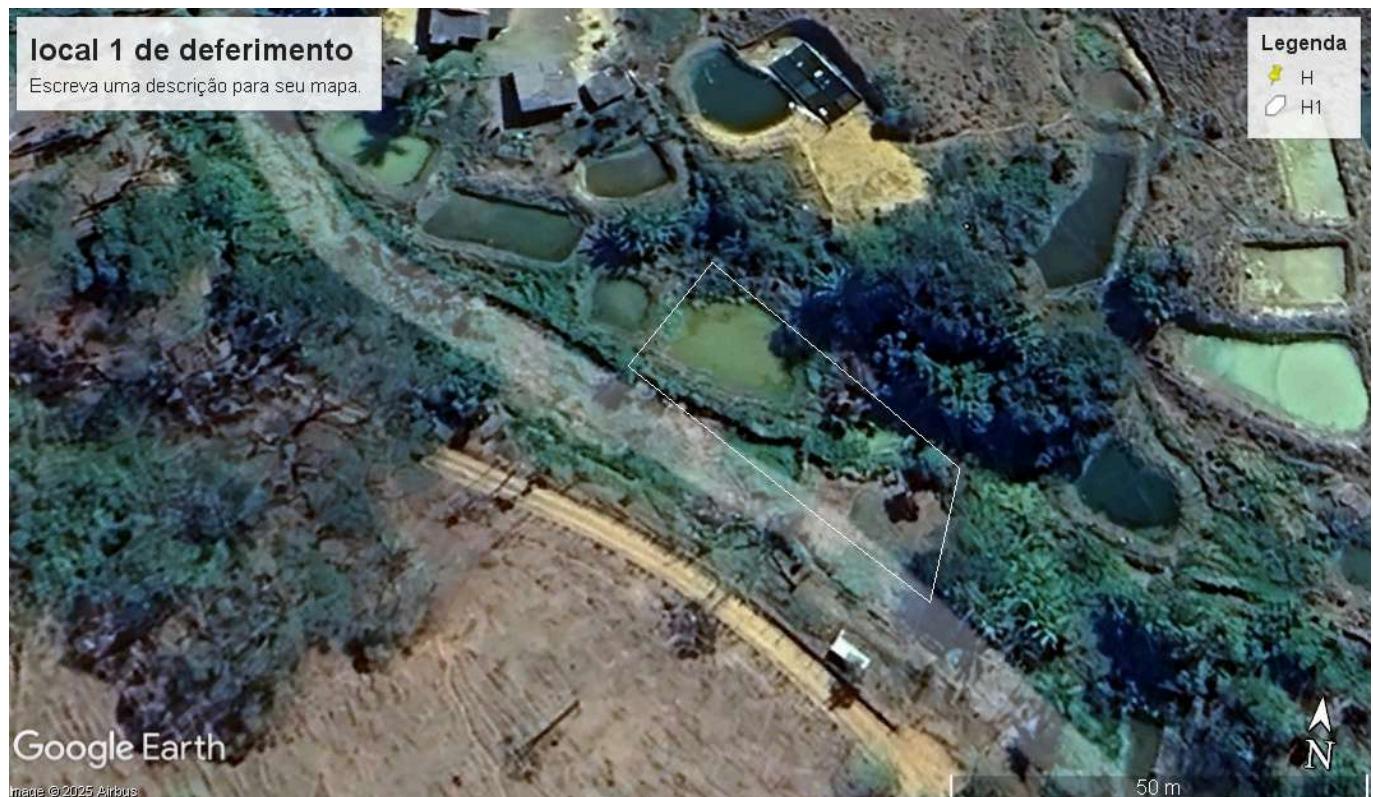
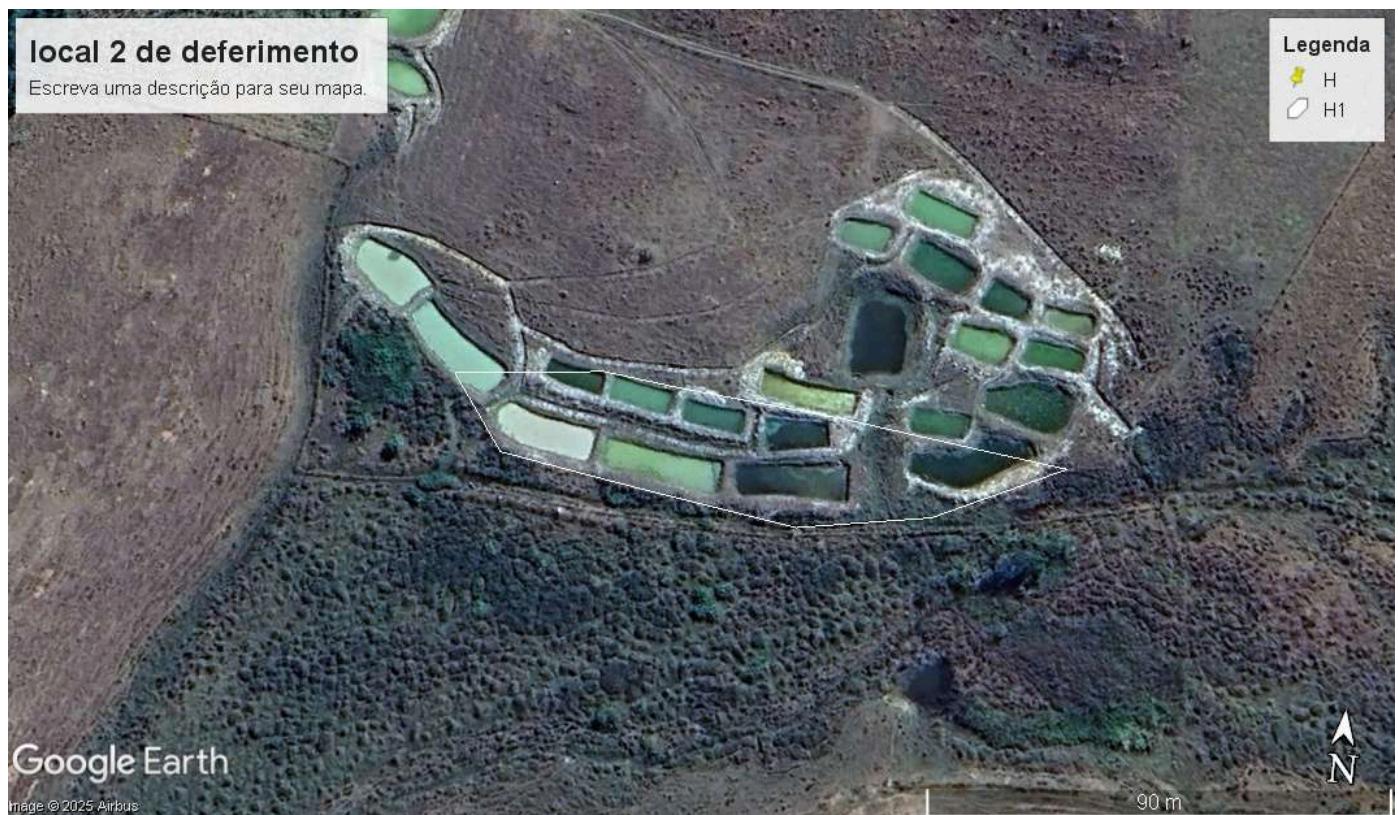
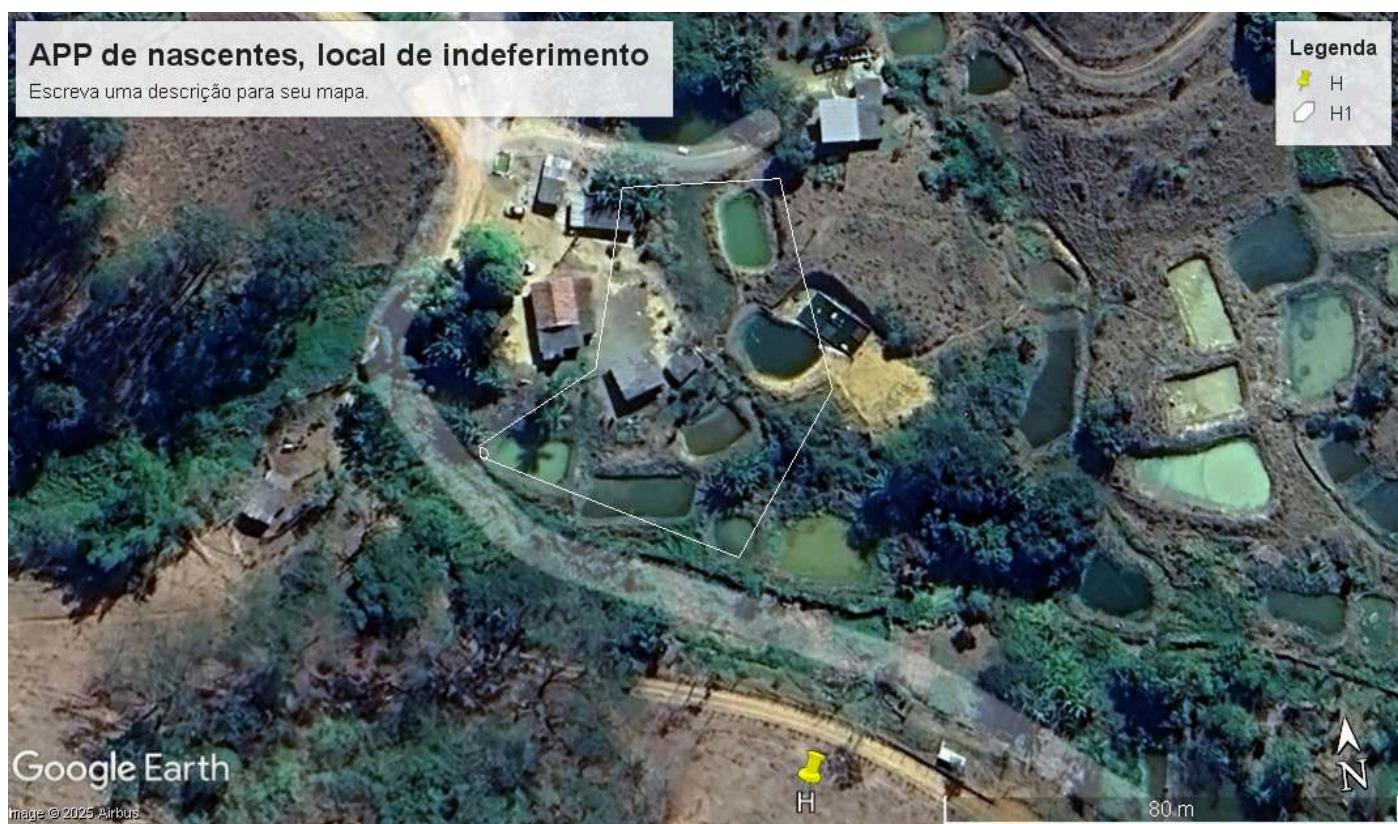
Após análise técnica e controle processual das informações apresentadas, e, considerando a legislação vigente, opinamos pelo **DEFERIMENTO PARCIAL** do requerimento de intervenção sem supressão de vegetação nativa em área de preservação permanente, em área de 0,24,56 ha, localizada na propriedade rural Fazenda Cachoeira Lisa, Boa Esperança e Paraíso em Miradouro, não havendo material lenhoso. Observo neste caso, que conforme Planta Topográfica, parte dos tanques escavados se localizam no entorno de nascentes (APP de nascentes), não se enquadrando na legislação citada no item 5 "Análise Técnica", em especial nos incisos de I a III, do caput do artigo 9º da Lei Estadual nº 20.922/13, devendo-se assim ser regularizada apenas parte da intervenção realizada, ou seja, os tanques escavados localizados nas margens de cursos d'água, em área de 0,24,56 ha. Desta forma, com relação ao restante da área requerida, de 0,25 ha, opino pelo INDEFERIMENTO. Segue abaixo imagens de satélite mostrando os locais de deferimento para regularização, e o local de indeferimento de regularização sugerido.
