Parecer nº 20/IEF/NAR ARCOS/2025

PROCESSO N° 2100.01.0002016/2025-82

PARECER ÚNICO**1. IDENTIFICAÇÃO DO RESPONSÁVEL PELA INTERVENÇÃO AMBIENTAL**

É objeto deste processo a análise para a Intervenção sem supressão de cobertura vegetal nativa em áreas de preservação permanente – APP em 0,0848ha, na Fazenda Velha, Mat.83.685, localizada no município de Formiga, visando a recuperação em área de APP.

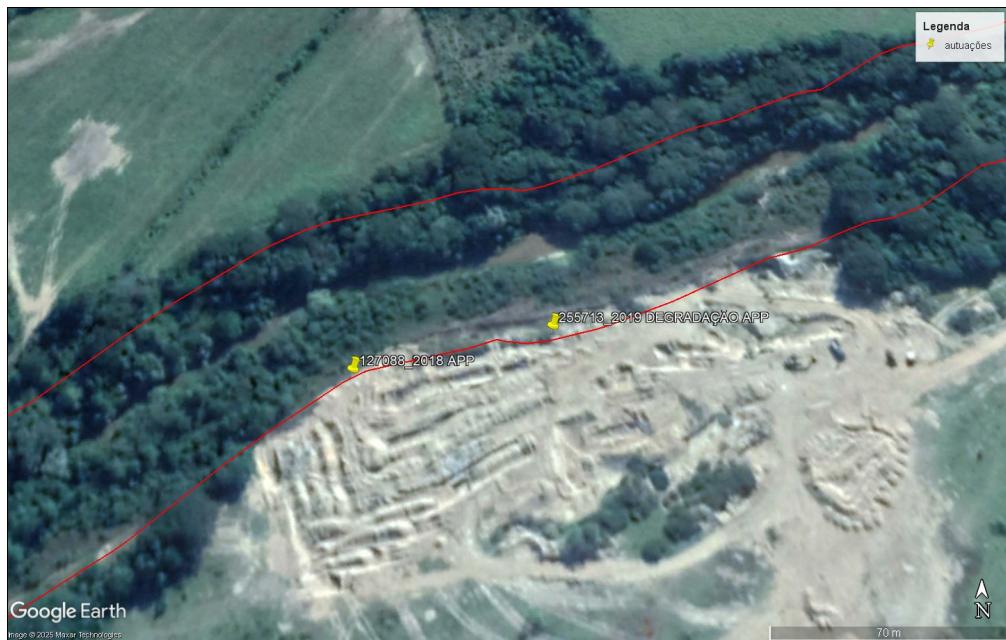
Ressalta-se que em pesquisa aos sistemas do órgão ambiental foram encontrados no local da referida intervenção em APP, a existência de dois autos de infrações por intervenção em APP, correlacionados atividade de mineração AI de nº 127088 de 2018 (Datado de 20/03/2018) e AI de nº 255713/2019 (datado de 02/09/2019). Ambas as autuações foram por impedimento da regeneração natural da área de APP, e em datas posteriores ao firmamento do TAC e da AAF. Tendo inclusive o auto de 2019 suspenso a autorização ambiental de funcionamento (AAF) do empreendimento.

A única imagem disponibilizada pelo Google Earth, datada de 01/06/2018, intermediária as datas de lavratura dos dois autos de infrações, demonstra um avanço dentro da área de APP da mancha de solos exposto decorrente da mineração, em comparação a faixa da área de APP (30 metros).

Imagen 1: APP e coordenadas da lavratura dos autos de Infração.

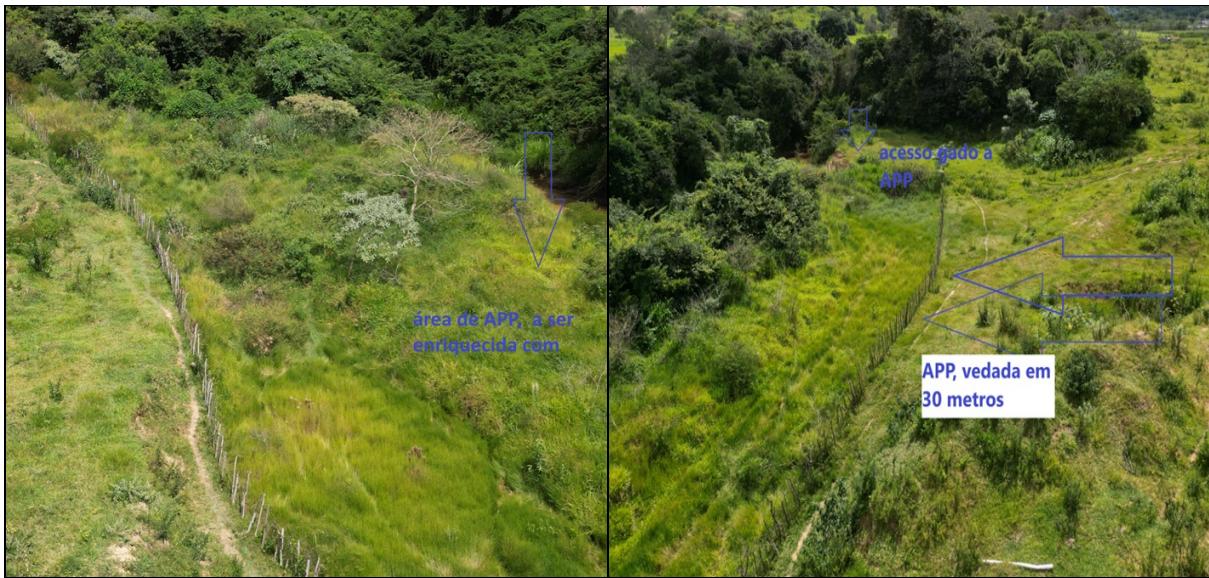
A data da vistoria de campo, 12 de fevereiro de 2025, constatou-se que parte dos 0,0848ha objetos de intervenção não estavam cercados, sendo uma parte usada como corredor para a dessedentação do gado que se encontrava no imóvel e está parte em específico com presença de pastagem exótica. E que o restante da área cerca de 0,0540ha, estavam devidamente cercados, e encontrava-se em regeneração natural com a presença de campo nativo de áreas úmidas misturadas a gramíneas exóticas. Observando em alguns pontos da APP, nas partes mais altas, a presença de árvores nativas plantadas da execução do PTRF (ipês, cedros, tamboril, embaúba) misturadas a espécies exóticas de gramíneas braquiárias. Importante frisar que, atualmente, para acelerar a recuperação da área, principalmente nas partes mais altas da APP, o melhor é realizar a introdução de espécies nativas resistentes as condições do solo em questão, com déficit hídrico em épocas de secas e que já estejam presentes no local de forma nativa (ingá, embaúba, angico, aroeirinha, pororoca), aliada a prática de roçada manual da área das gramíneas exóticas, com a seleção das espécies nativas regenerantes espontâneas, sejam essas arbustos ou árvores.

Foto 1 e 2 : APP vedada, ponto de acesso do gado a água.

O pedido de intervenção em APP em 0,0848ha não é passível de autorização e regularização, cabendo ao empreendedor a continuação da recuperação da referida área, além da estabilização do talude, barranco, do acesso a água utilizado pelo gado.
