Parecer nº 33/IEF/NAR PASSOS/2026

PROCESSO Nº 2100.01.0016080/2025-12

**PARECER ÚNICO****1. IDENTIFICAÇÃO DO RESPONSÁVEL PELA INTERVENÇÃO AMBIENTAL**

Denominação: Fazenda Santa Paula	Área Total (ha): 274,36,02
Registro nº (se houver mais de um, citar todos): 50.818, 50.819 e 4.458	Município/UF: São Tomás de Aquino/MG
Recibo de Inscrição do Imóvel Rural no Cadastro Ambiental Rural (CAR): MG-3165107-9C779B18A40343119409983F585BDD0B

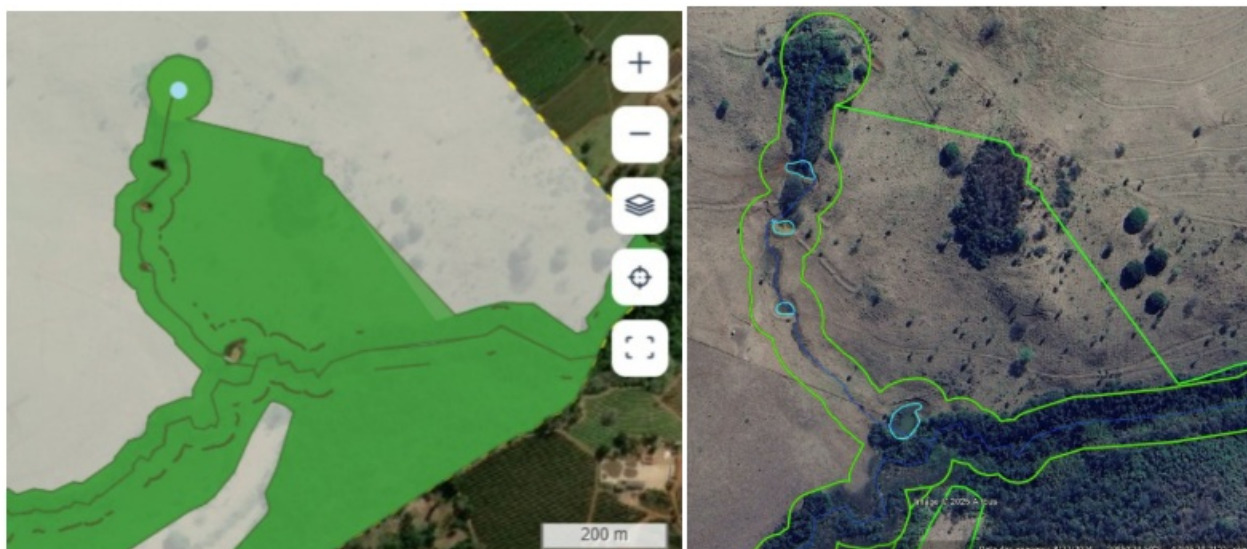
- Parecer sobre o CAR: Foi verificado que a área de Reserva Legal (RL) está sendo proposta no CAR, não existe Termo de Responsabilidade de Preservação de Floresta averbado junto ao cartório. A área proposta de 54,8721 ha refere-se a 20% da área total do imóvel. Parte da RL foi proposta em APP e parte fora de APP. Por meio de imagens de satélite e vistoria técnica foi verificado que parte da RL foi demarcada em área de pastagem com ocorrência de árvores esparsas nativas isoladas (fora de APP), parte foi demarcada em remanescente de Floresta Estacional Semidecidual e uma parte em APP desprovida de vegetação nativa (área consolidada ocupada com pastagem). No entanto, toda área de RL (dentro e fora de APP) foi demarcada como sendo ocupada como remanescente de vegetação nativa, abaixo segue print do CAR de uma parte da RL dentro e fora de APP com essa constatação, conforme imagem de satélite ao lado.

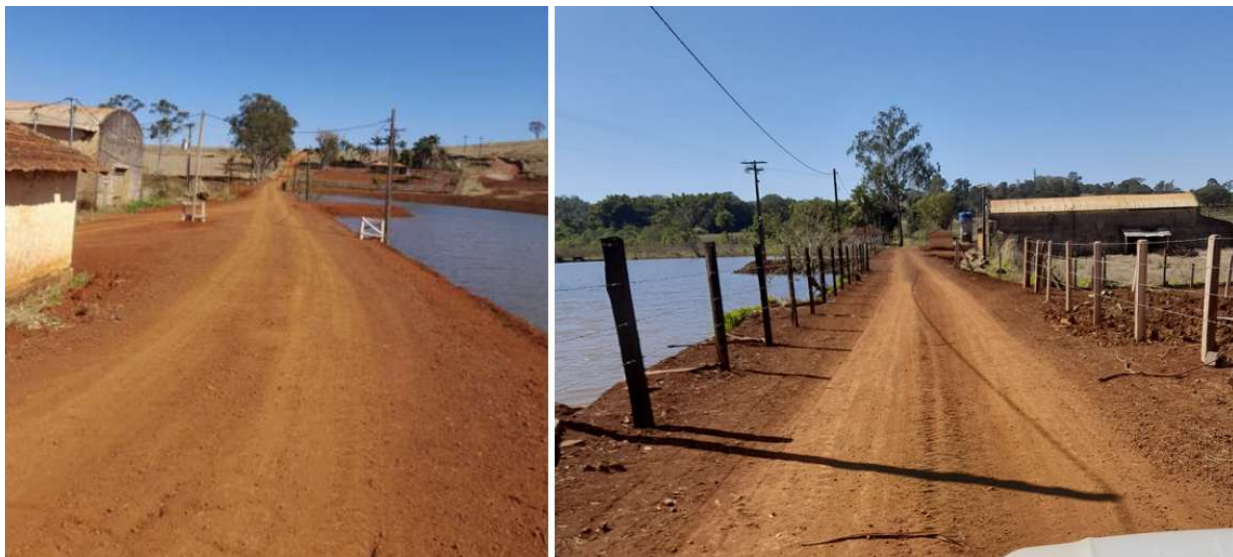
Abaixo segue vista da crista do aterro, utilizada como estrada, após obra de manutenção e reparo - foto tirada na vistoria técnica.

As fotos acima mostram a crista do aterro (estrada) referente à área da intervenção requerida. E, mostram o espelho de água do barramento que, anteriormente, estava assoreado.

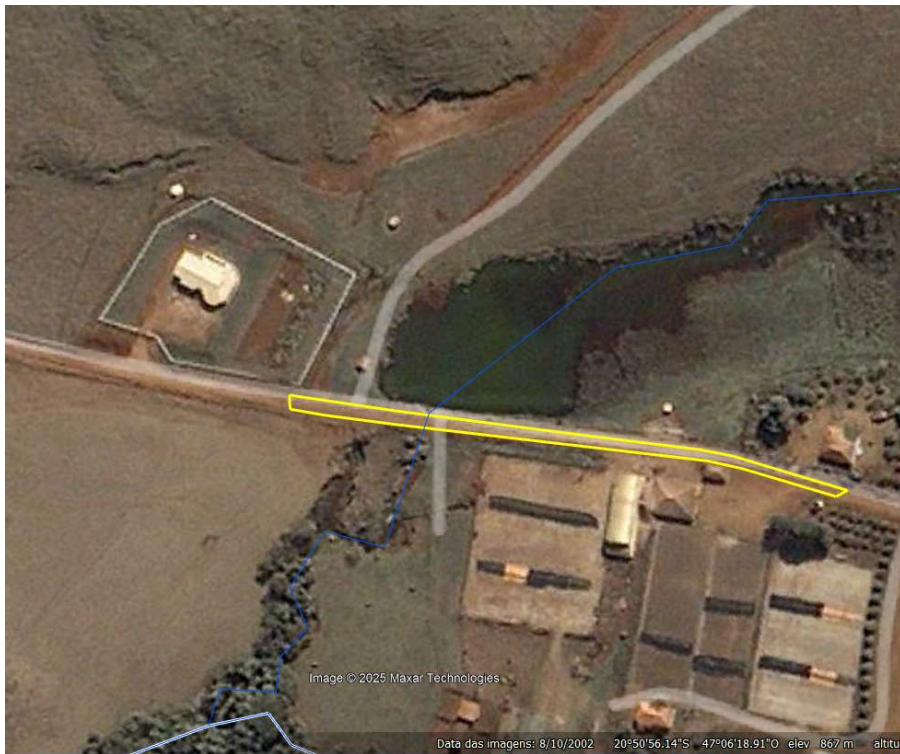
Abaixo segue print de imagem de satélite de 10/08/2002 disponível no Google Earth, comprovando que trata-se de um barramento consolidado e que a área objeto da solicitação da intervenção ambiental - crista do aterro - já existia (polígono amarelo). E, mostra a existência de benfeitorias que atualmente estão lotadas dentro da atual APP projetada - 30 metros no entorno do barramento e do curso de água.

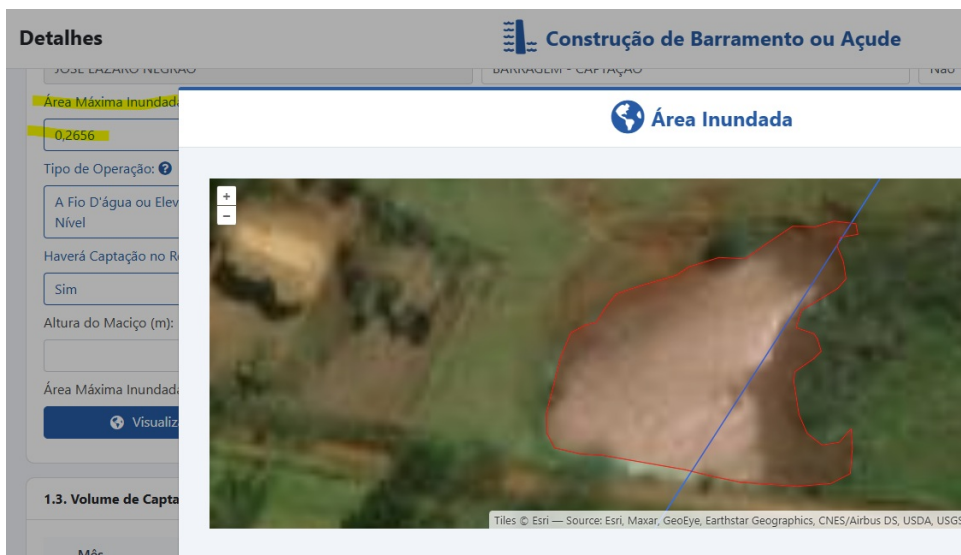
Abaixo segue imagem do barramento regularizado junto ao IGAM, conforme conferência realizada no SOUT - Sistema de Outorga de Direito de Uso de Recursos Hídricos, certidão de registro de uso insignificante de recursos hídricos - n. 18.04.0001030.2026, emitido em 09/01/2026 referente ao modo de uso Construção de Barramento ou Açude, com área inundada de 0,27 ha, volume acumulado de 5.000,00 m<sup>3</sup> e finalidade de uso de irrigação.

Foi obtido certidão de registro de uso insignificante de recursos hídricos - n. 18.04.0001030.2026 de uma barramento com área de 0,27 ha e, portanto, menor que o barramento demarcado na planta topográfico com área de 1,2730 ha que, por sua vez, também está errado.

A área correta do barramento é maior que a área do barramento regularizado junto ao IGAM e menor que a área do barramento demarcado na planta topográfica, conforme exposto nesta análise técnica.

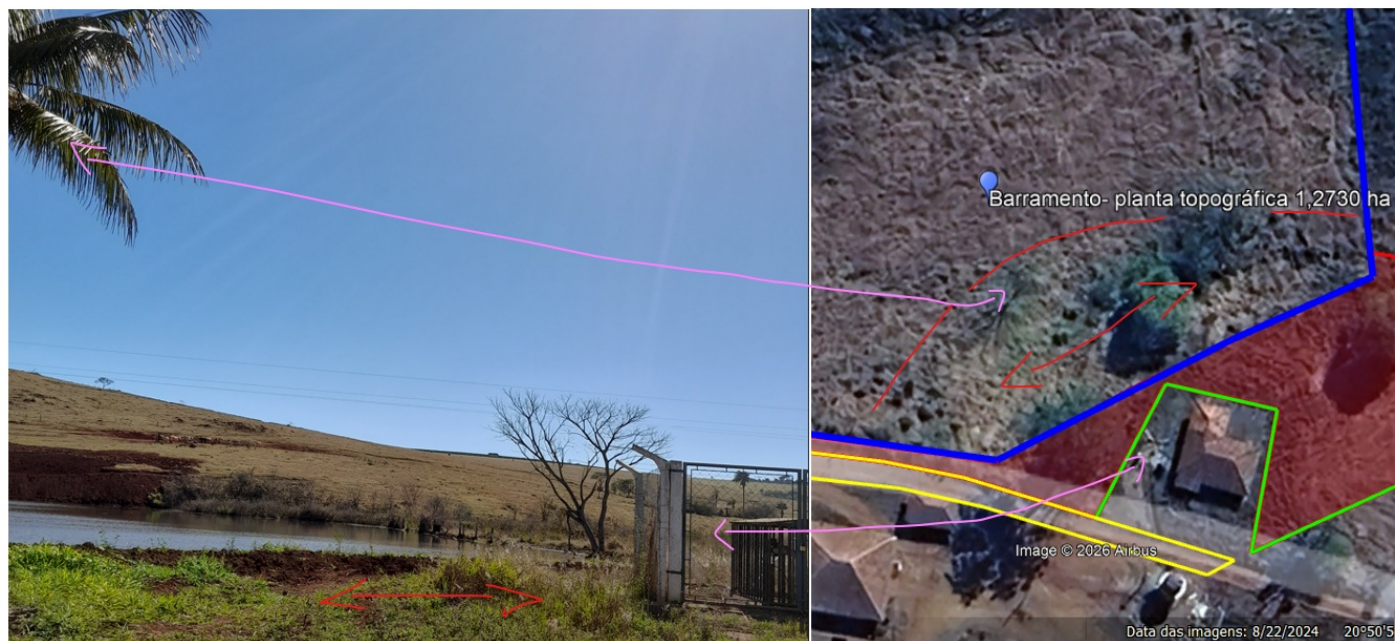
Abaixo segue foto tirada na vistoria técnica (área parcial do barramento), em trecho anteriormente assoreado, conforme imagem de satélite de 22/08/2024. Essa foto mostra que o limite do barramento - área que foi limpa desassoreada é menor que a área demarcada na planta topográfica de 1,2730 ha (limite azul marinho) e maior que a área regularizada junto ao IGAM (limite não aparece na imagem). A seta rosa mostra a localização de pontos de referência: macaúba e área cercada. As setas vermelhas indicam área em terra firme demarcadas como área de barramento - espelho d' água. A macaúba e outras árvores isoladas, por exemplo, estão dentro de área demarcada na planta como sendo barramento.

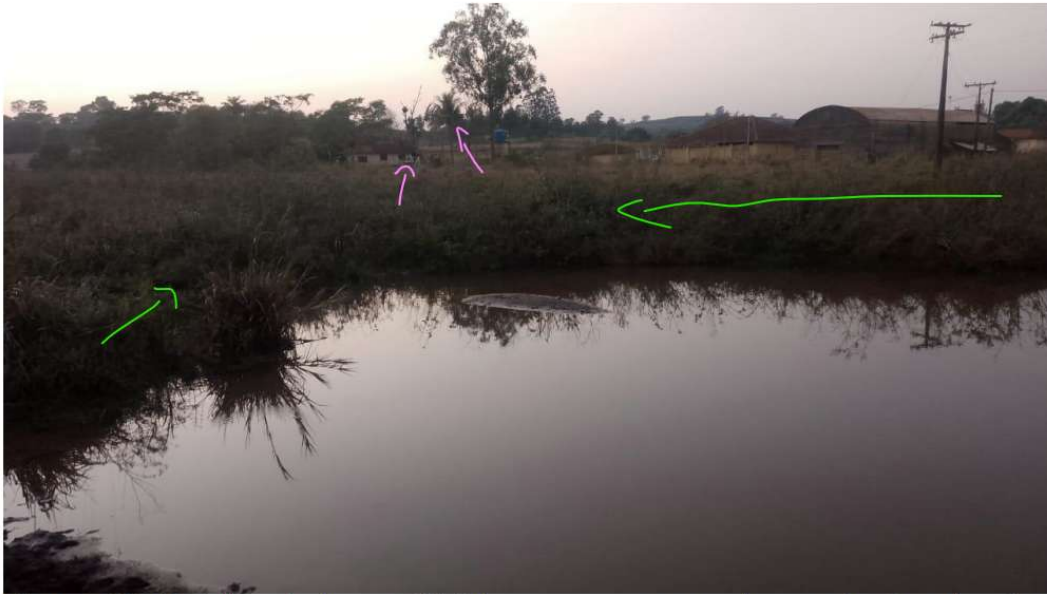
**Figura 04.** Detalhe do lago artificial com a presença de vegetação arbustiva, sendo necessário o reparo imediato no local. **Fonte:** Agrosolos, 2025.

Para fins de comparação abaixo segue print da figura 04 apresentada no laudo técnico Doc. [108274092](#) acostado no processo sei 2100.01.0006559/2025-29 de comunicação prévia em caráter emergencial. Essa foto (vista área parcial do barramento), mostra a situação antes da execução da manutenção e da limpeza (desassoreamento). As setas rosa indicam pontos de referência: macaúba e área cercada, as setas verdes área que foi desassoreada / limpa.
