Parecer nº 143/IEF/NAR POUSO ALEGRE/2025

PARECER ÚNICO

Denominação: TRAVESSIA BAIRRO BOQUEIRÃO	Área Total (ha): 0,006
Registro nº (se houver mais de um, citar todos):	Município/UF: São José do Alegre/MG
Recibo de Inscrição do Imóvel Rural no Cadastro Ambiental Rural (CAR): Não se aplica

Uso a ser dado a área	Especificação	Área (ha)
Infraestrutura	Reforma de ponte	0,006

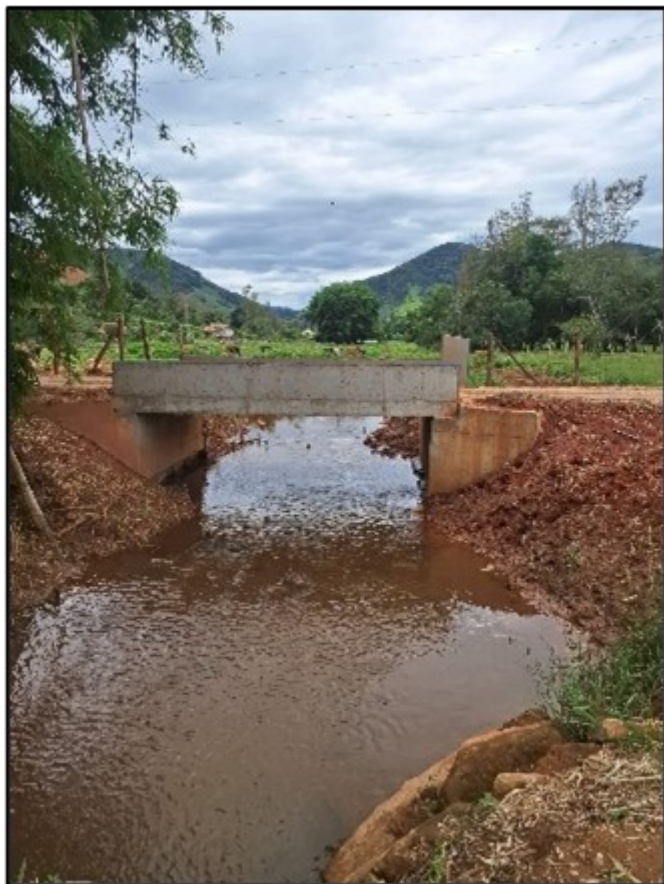
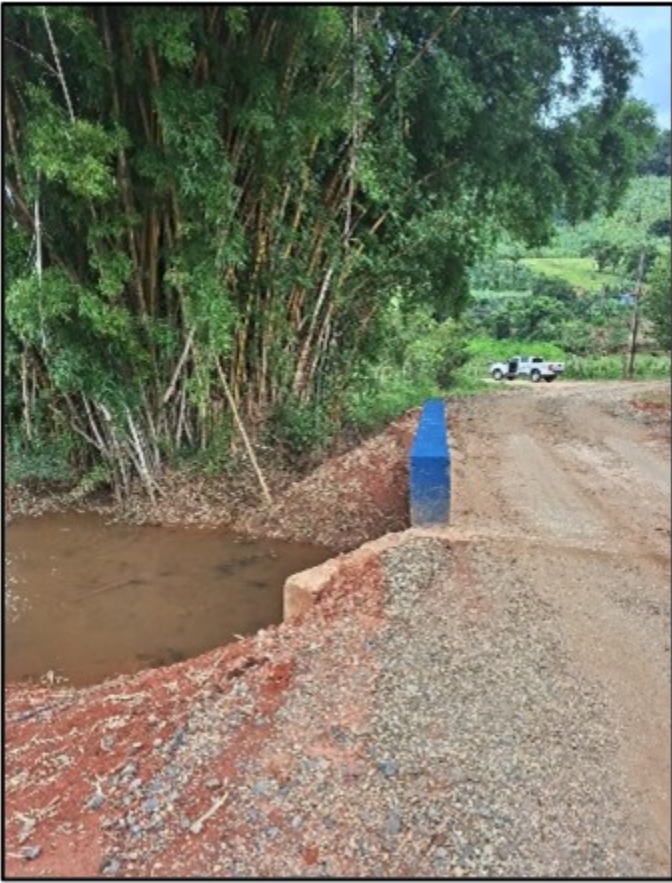
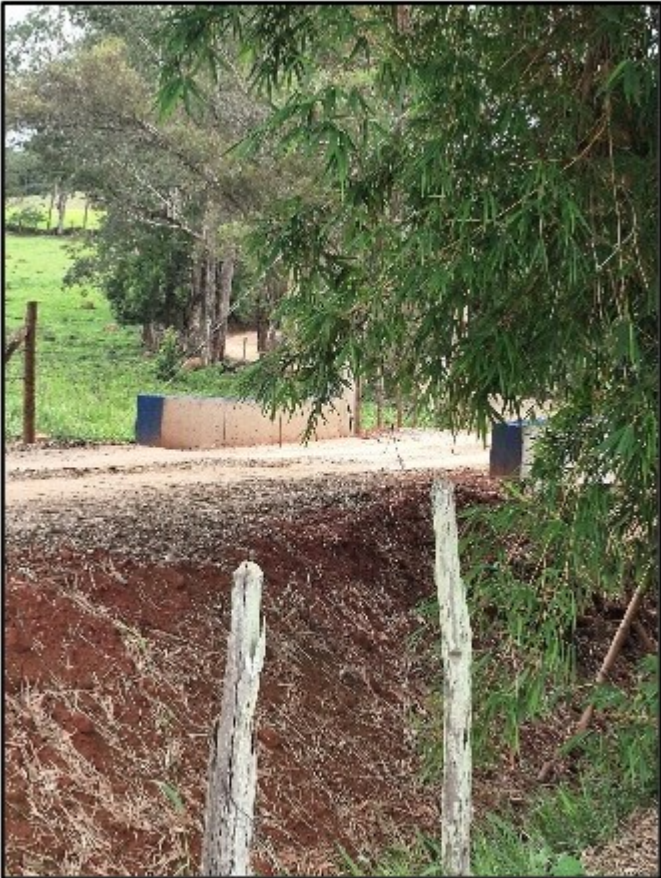
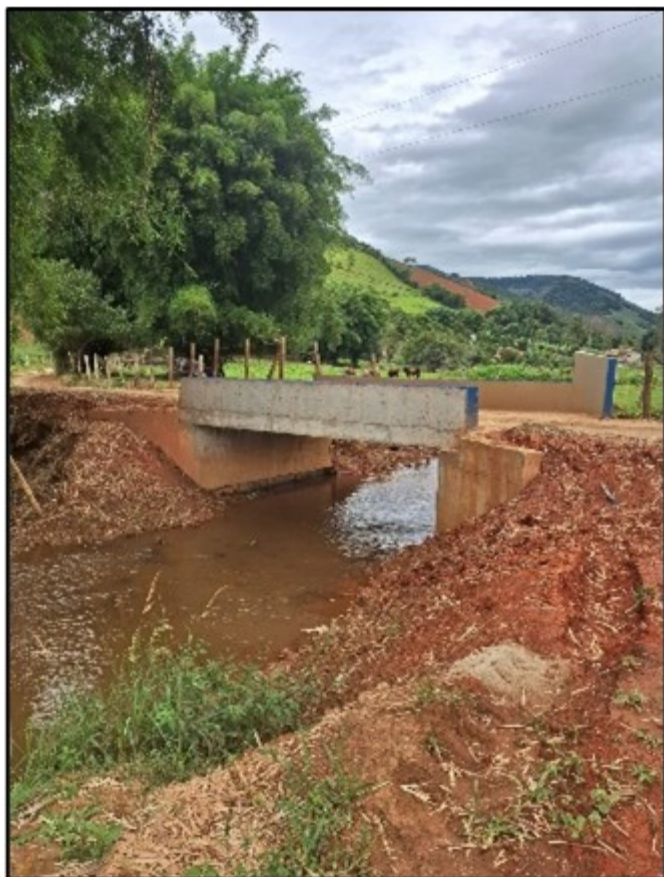
Foi verificado que no local da intervenção requerida (0,006 ha), considerado APP as obras da reconstrução da ponte já foram realizadas.

Imagens 2, 3, 4 e 5 - Ponte reformada.

Foi verificado que os taludes em volta da base da ponte se encontram sem cobertura vegetal apresentando solo exposto.

Foi verificado também que as margens do curso d'água onde ocorreu a intervenção estão recobertas por gramínea exótica e em alguns pontos estão desbarrancando, onde foi verificado a ausência de árvores nativas e exóticas, a vegetação no local se dá por gramínea como capim para pastoreio e bambu.

- Proteção do talude com relação ao desbarrancamento: é imprescindível que as atividades desenvolvidas na propriedade sejam manejadas de forma consciente, conduzindo estas atividades com práticas de conservação do solo;

- Medidas físicas e vegetativas gerais de controle erosivo, tais como: cordões de contorno, terraceamento, plantio de grama, de forma a minimizar o assoreamento do curso d'água;

4	Recuperação do talude no entorno do empreendimento através do plantio de gramínea, de forma a minimizar o assoreamento do curso d'água.	Imediatamente após a execução da obra.

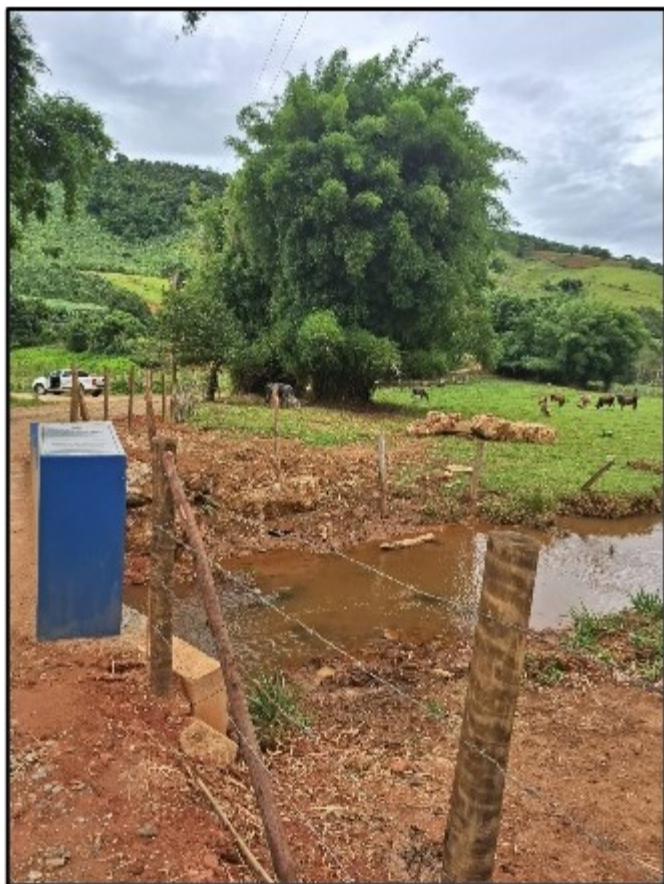
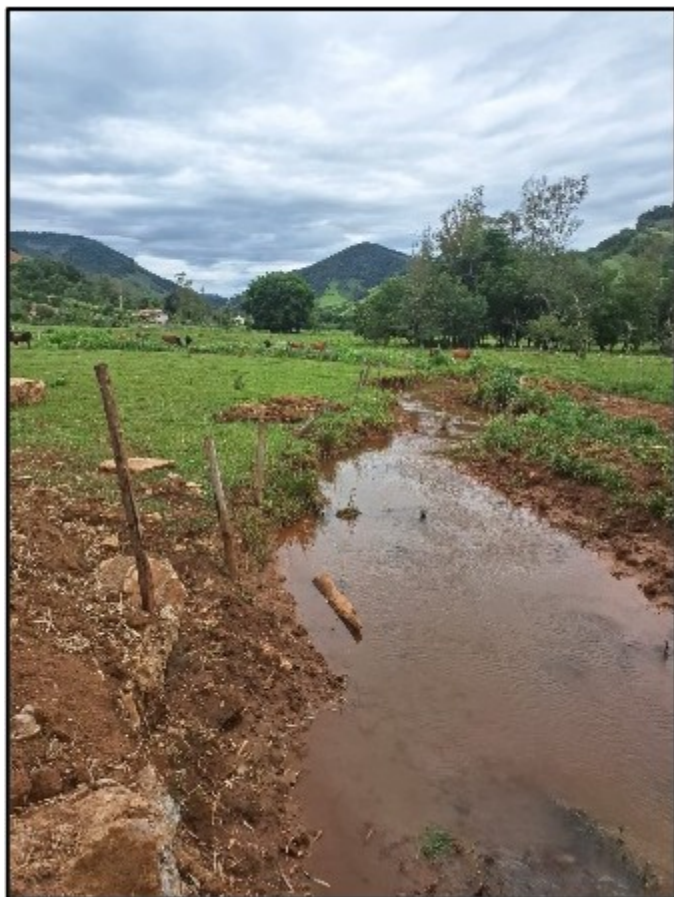
Foi verificado também que os rejeitos resultantes da demolição da antiga ponte foram descartados na área de preservação permanente à montante da ponte.

Imagens 6 e 7 - Áreas de preservação permanente à montante da área da intervenção.

- Proteção das áreas de preservação permanente existentes no entorno da atividade;
- Destinação adequada aos rejeitos produzidos na área, evitando que os mesmos venham a permanecer dispersos pelo empreendimento;
