Parecer nº 8/IEF/URFBIO SUL - NUBIO/2026

PROCESSO Nº 2100.01.0032034/2025-31

PARECER TÉCNICO SIMPLIFICADO

É objeto desse parecer analisar a solicitação de Documento Autorizativo de Intervenção Ambiental para corte de 01 espécime de árvore nativa isolada, na BR-265, km 339+382, município de Lavras, MG.

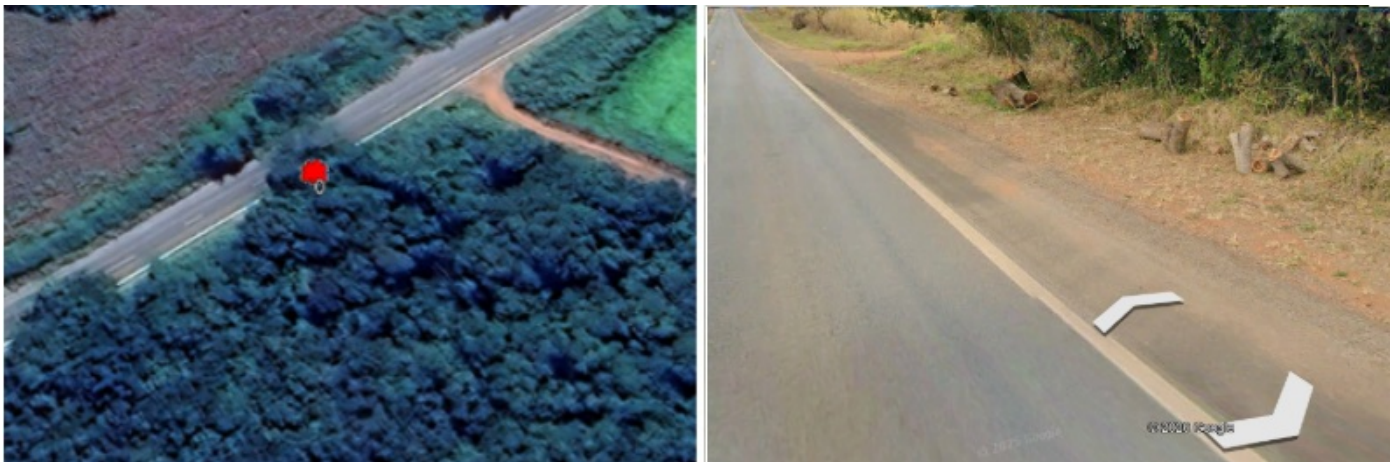
Figura 01: Localização da árvore requerida e no detalhe local do corte da árvore após sua execução. Fonte: GoogleEarth e Street View GoogleEarth.

Conforme Figuras 01 e 02 é possível afirmar que o espécime encontrava-se anexo a um fragmento maior, mas seu corte não adentrou ou afetou tal formação florestal. O espécime encontrava-se deslocado sentido rodovia em local que as imagens por si só já ilustram o risco iminente que o indivíduo apresentava de risco de queda, sendo todas essas afirmações ratificadas conforme projeto e relatórios anexados aos autos para análise.

Pelas imagens do *GoogleEarth - Street View* foi visualizado que parte da madeira oriunda do corte estava depositada no local na época da imagem, parte ocupando o acostamento da rodovia. Caso a situação ainda persista sugere-se que sejam direcionadas para fora do perímetro da via / acostamento, já que tem o potencial de ocasionar acidente, especialmente no período noturno para aqueles que precisarem transitar no local. Caso o material não esteja mais no local, desconsidera-se tal observação.

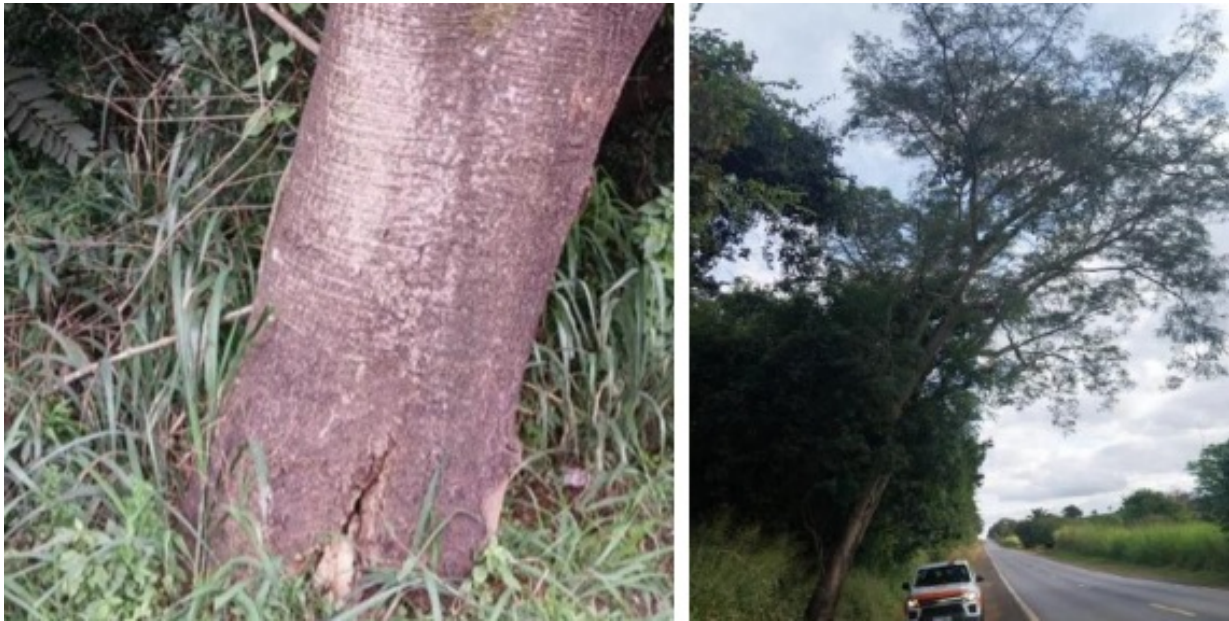
Figura 02: Detalhe do tronco da árvore danificado e inclinação da árvore sentido rodovia. Fonte: Fotos do PIA.

Conforme indicado nos autos a situação de risco para o corte do espécime foi inicialmente identificada pela Defesa Civil do Município de Lavras, conforme registrado no Relatório de Atividades nº 0017256 (anexado junto ao PIA 121648761), e confirmada pela equipe técnica da Concessionária, que verificou a necessidade de intervenção imediata para evitar acidentes e garantir a integridade física de terceiros, bem como assegurar o funcionamento adequado da infraestrutura de transporte sob sua responsabilidade.
