GOVERNO DO ESTADO DE MINAS GERAIS

Instituto Estadual de Florestas

Parecer nº 16/IEF/NAR POÇOS DE CALDAS/2021**PROCESSO Nº 2100.01.0017799/2021-74****PARECER TÉCNICO SIMPLIFICADO****1. IDENTIFICAÇÃO DO RESPONSÁVEL PELA INTERVENÇÃO AMBIENTAL**

| Denominação: Sítio Estância São Joaquim | Área Total (ha): 4,73 |

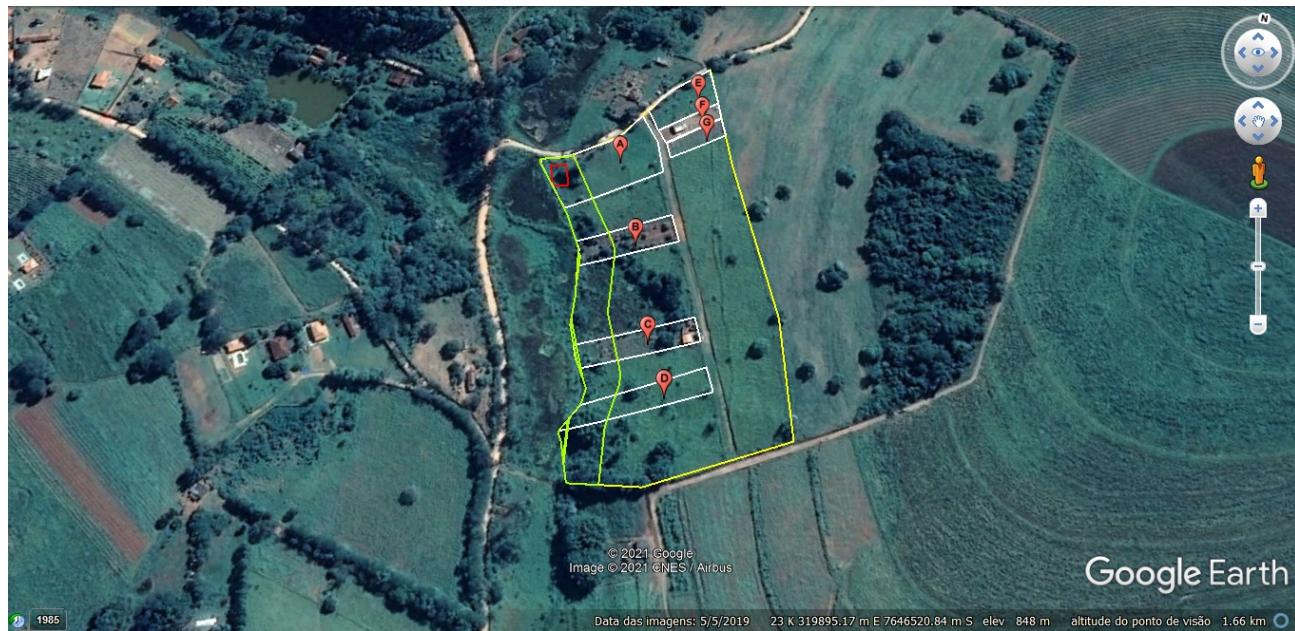
A divisão dos lotes apresentada na figura a seguir, demonstram como todos os lotes possuem um mesmo acesso por uma rua central e a descaracterização da propriedade para fins de chacreamento rural:

Figura 1. Imagem da propriedade com os lotes de A a G demarcados em branco. Dentro do lote A a área requerida para construção do tanque escavado em vermelho.

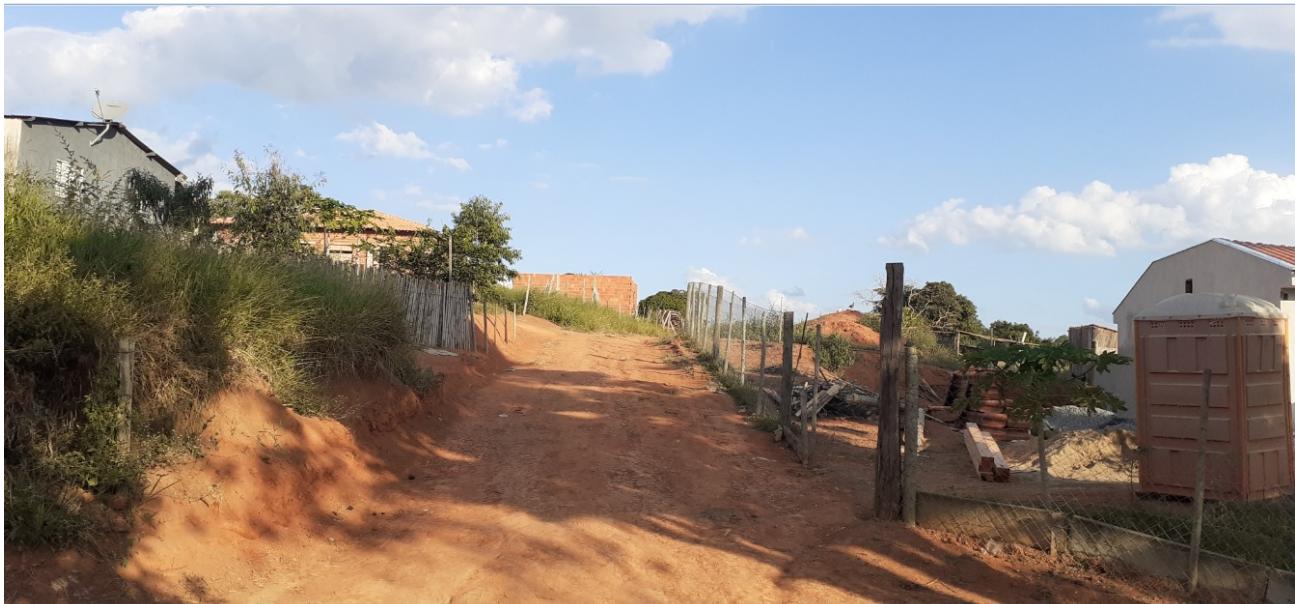
O imóvel demarcado como A é o arrendado pelo Sr. Hélio de Oliveira Lima, com 2100 m², no qual pode se perceber que na data das imagens de satélite da ferramente Google Earth (05/05/2019) não havia sido realizada nenhum tipo de construção ou benfeitoria, assim como os imóveis E, F e G, diferente do constatado em vistoria em campo conforme as imagens a seguir:

Figura 2. Entrada da propriedade com o acesso principal, Imóvel A à direita cercado, delimitando a área de 2100 m² e imóveis E, F e G à direita com construções de residências.

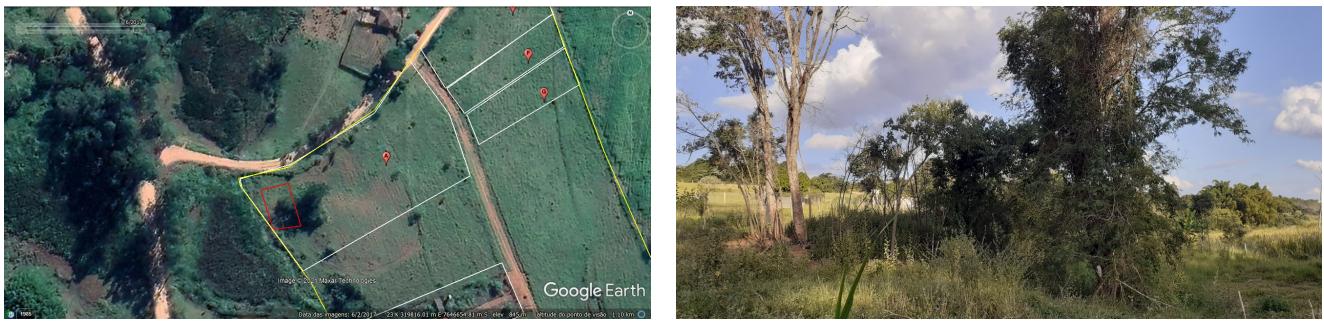
No detalhe abaixo o imóvel objeto do processo e a área de intervenção requerida, nota-se que o requerente solicitou Documento Autorizativo de Intervenção Ambiental para Intervenção sem supressão de cobertura vegetal nativa em 0,06 ha de área de preservação permanente – APP, porém no local existem exemplares de árvores isoladas, o que por si só já seria objeto de indeferimento do processo por ser modalidade diferente de intervenção ambiental da requerida:

Figura 3. Local de intervenção ambiental requerida demarcado em vermelho com indivíduos arbóreos conforme constatado em imagens de satélite e em campo.

Considerando que para a realização da intervenção ambiental requerida é necessário o corte de indivíduos isolados, modalidade diferente da constante no requerimento de intervenção ambiental.

Após análise técnica das informações apresentadas e considerando a legislação vigente, opinamos pelo **INDEFERIMENTO** do requerimento de Intervenção sem supressão de cobertura vegetal nativa em 0,06 ha de área de preservação permanente – APP, para atividade de aquicultura, localizada na propriedade Sítio Estância São Joaquim, pelos motivos expostos neste parecer.

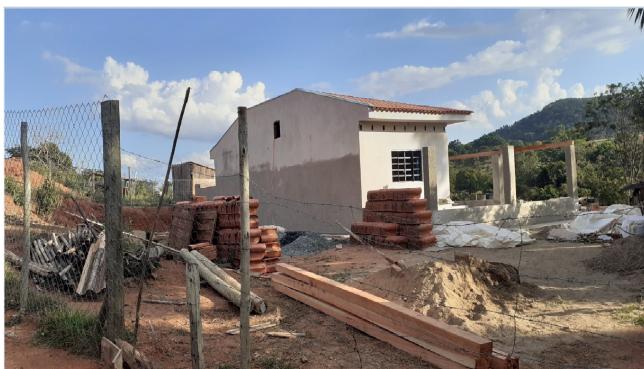
Lote A

Os lotes estão individualizados, delimitados por cerca, inclusive com lote sem nenhum tipo de benfeitoria, com a delimitação única e exclusivamente para demarcação da área adquirida, conforme as imagens dos lotes de A a G a seguir:
