Parecer nº 36/SEMAD/SUPRAM SUL - DRRA/2023

| PARECER ÚNICO Nº 36/SEMAD/SUPRAM SUL - DRRA/2023 | | |
|---|---|---|
| <b>INDEXADO AO PROCESSO:</b><br>Licenciamento Ambiental | <b>PA COPAM:</b><br>1509/2022 | <b>SITUAÇÃO:</b><br>Sugestão pelo Indeferimento |
| <b>FASE DO LICENCIAMENTO:</b> Renovação de Licença de Operação - REVLO | <b>VALIDADE DA LICENÇA:</b> XX | |

| <b>EMPREENDIMENTO:</b> PR PEDRAS - EIRELI | | <b>CNPJ:</b> 01.697.013/0001-24 |

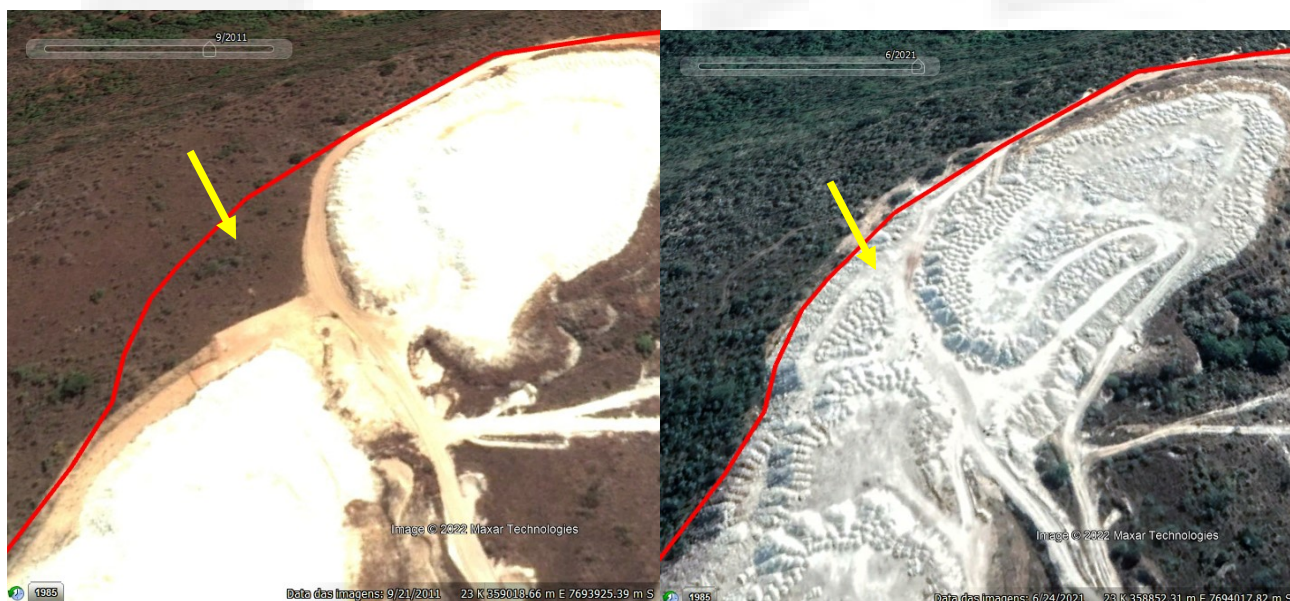
Porém, na matrícula nº 11.650 foi observado que ocorreu supressão de vegetação posterior a 21 de setembro de 2011 e nenhuma autorização foi apresentada, conforme observado na imagem de satélite do Google Earth:

Figura 4 Imagem do satélite nas datas 21 de setembro de 2011 e 24 de junho de 2021.

Portanto, através da informação complementar o empreendimento formalizou processo SEI 1370.01.0001606/2023-67 para intervenção ambiental corretiva, que deverá ser regularizado conforme preconiza o Decreto 47749/2019.

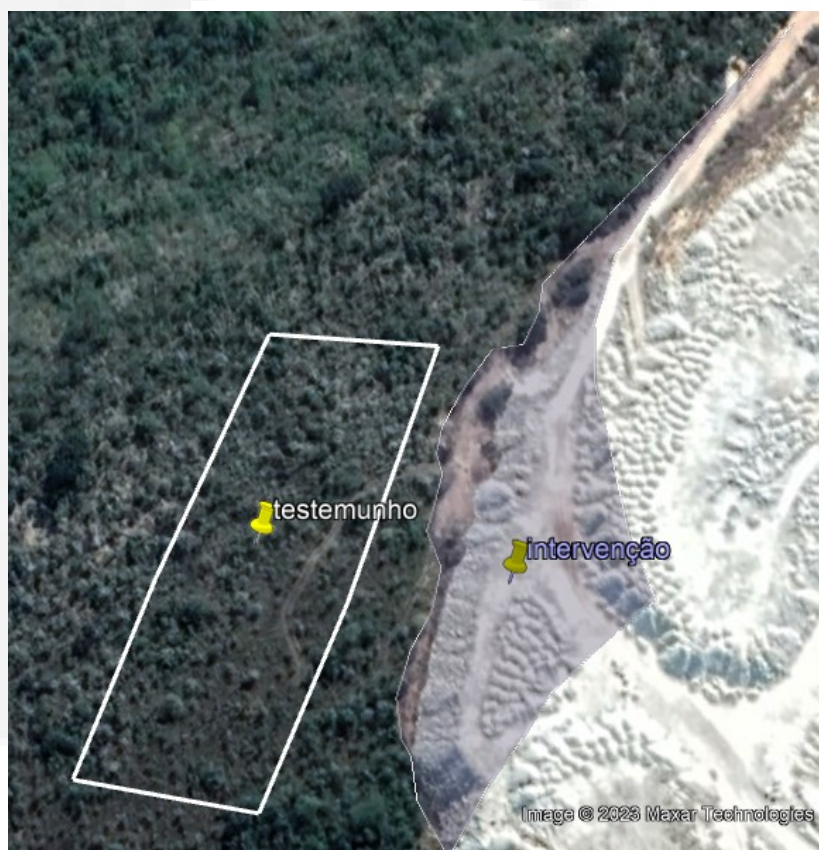
A área intervinda sem prévia autorização do órgão ambiental competente foi de 0,7466 ha, localizada no Bioma Cerrado, composta anteriormente por vegetação nativa arbórea, arbustiva e gramíneas de campo cerrado e campo rupestre, sendo subdividido em área para expansão das pilhas de estéril e estradas. Foi realizado levantamento em uma área espelho próxima das áreas intervindas e com as mesmas características de flora, conforme imagem a seguir:

Figura 5 Área delimitada da intervenção e área espelho / testemunho utilizada para levantamento florístico

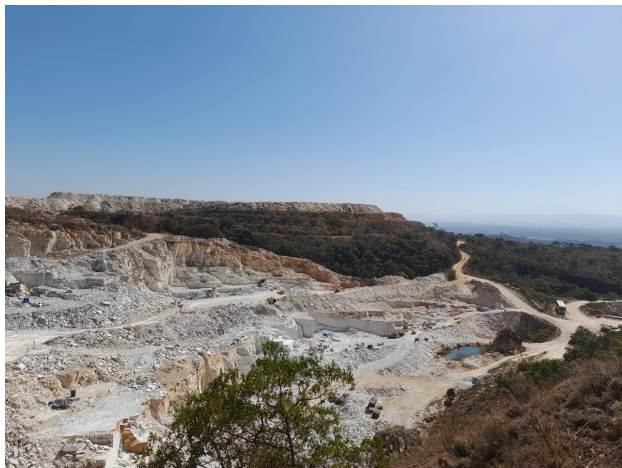
Foto 1 – Frente de lavra, acesso e pilha em operação.

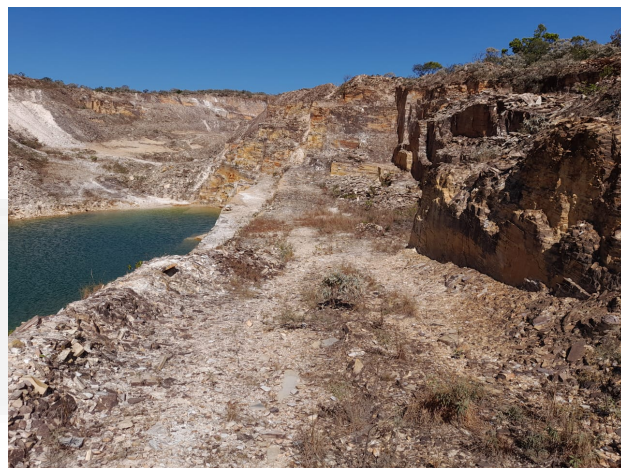
Foto 2 – Frente de lavra da ANM 831864/1999.

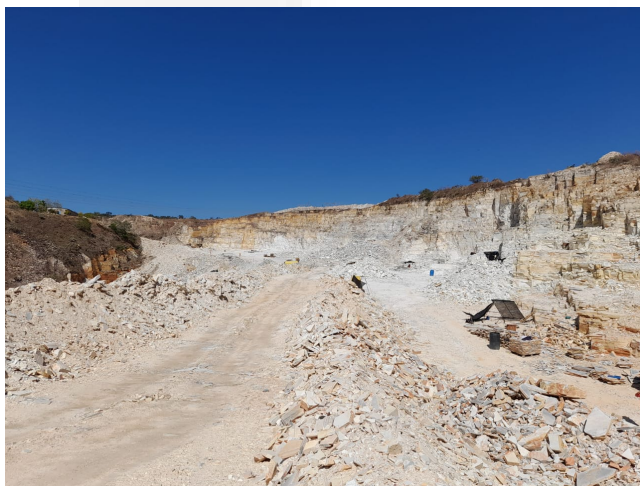
Foto 3 – Frente de lavra ANM 831865/1999.

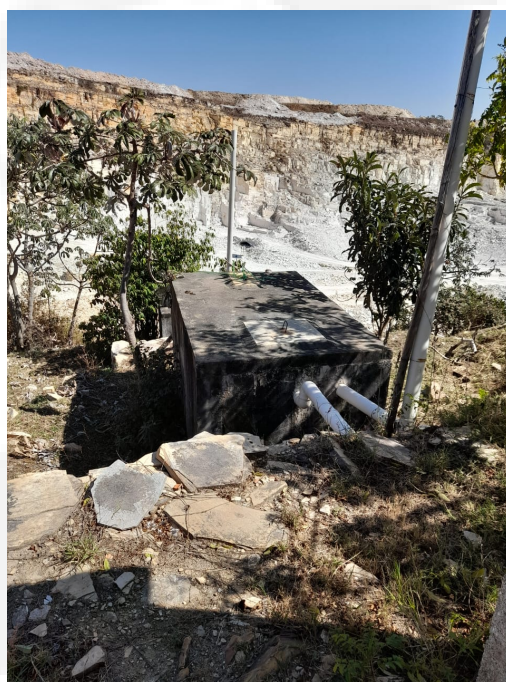
Foto 4 – Fossa séptica.
