Parecer nº 53/FEAM/URA SM - CAT/2025

PARECER ÚNICO N° 53/FEAM/URA SM - CAT/2025

<b>INDEXADO AO PROCESSO:</b> Licenciamento Ambiental	<b>PA COPAM:</b> 1517/2024	<b>SITUAÇÃO:</b> Sugestão pelo Deferimento
<b>FASE DO LICENCIAMENTO:</b> Licença de Operação Corretiva	<b>VALIDADE DA LICENÇA:</b> 06 anos

#### Relatório Fotográfico do Antônio Roberto Roque & Cia Ltda – Frango Júnior

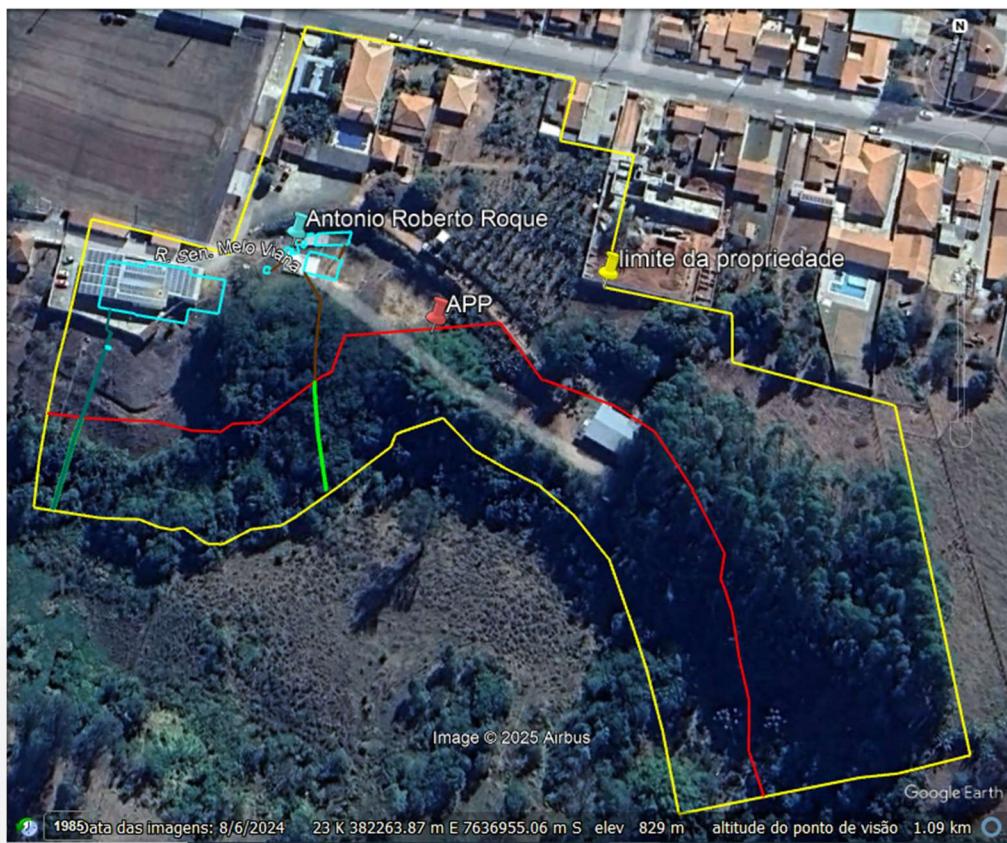
**Figura 02.** Localização da intervenção em APP do Antônio Roberto Roque. Em vermelho o limite da APP, em verde as canalizações de intervenção ambiental. **Fonte:** Google Earth e SEI 104841708.

A intervenção em APP, vinculada neste parecer, é para regularização da passagem de duas canalizações. A faixa da APP foi levantada com largura de 30 metros.

A primeira intervenção foi realizada com intenção de canalizar as águas pluviais do pátio. Tal canalização teve a intenção de não gerar erosões no terreno, assim como evitar o carreamento de terra para dentro do córrego. Considerando que a manilha tem 0,60 m de largura, e deixando um espaço de 0,40 m para manutenções, temos uma área intervinda de 30,00 m<sup>2</sup>.

A segunda intervenção foi realizada para canalizar a água tratada que sai da ETE do empreendimento. O motivo da canalização, também teve a intenção de não gerar erosões dentro da APP. Considerando que o cano tem 0,10 m de largura, e deixando um espaço de 0,40 m para manutenções, devido ao traçado do cano não ser linear, temos uma área intervinda de 17,50 m<sup>2</sup>.

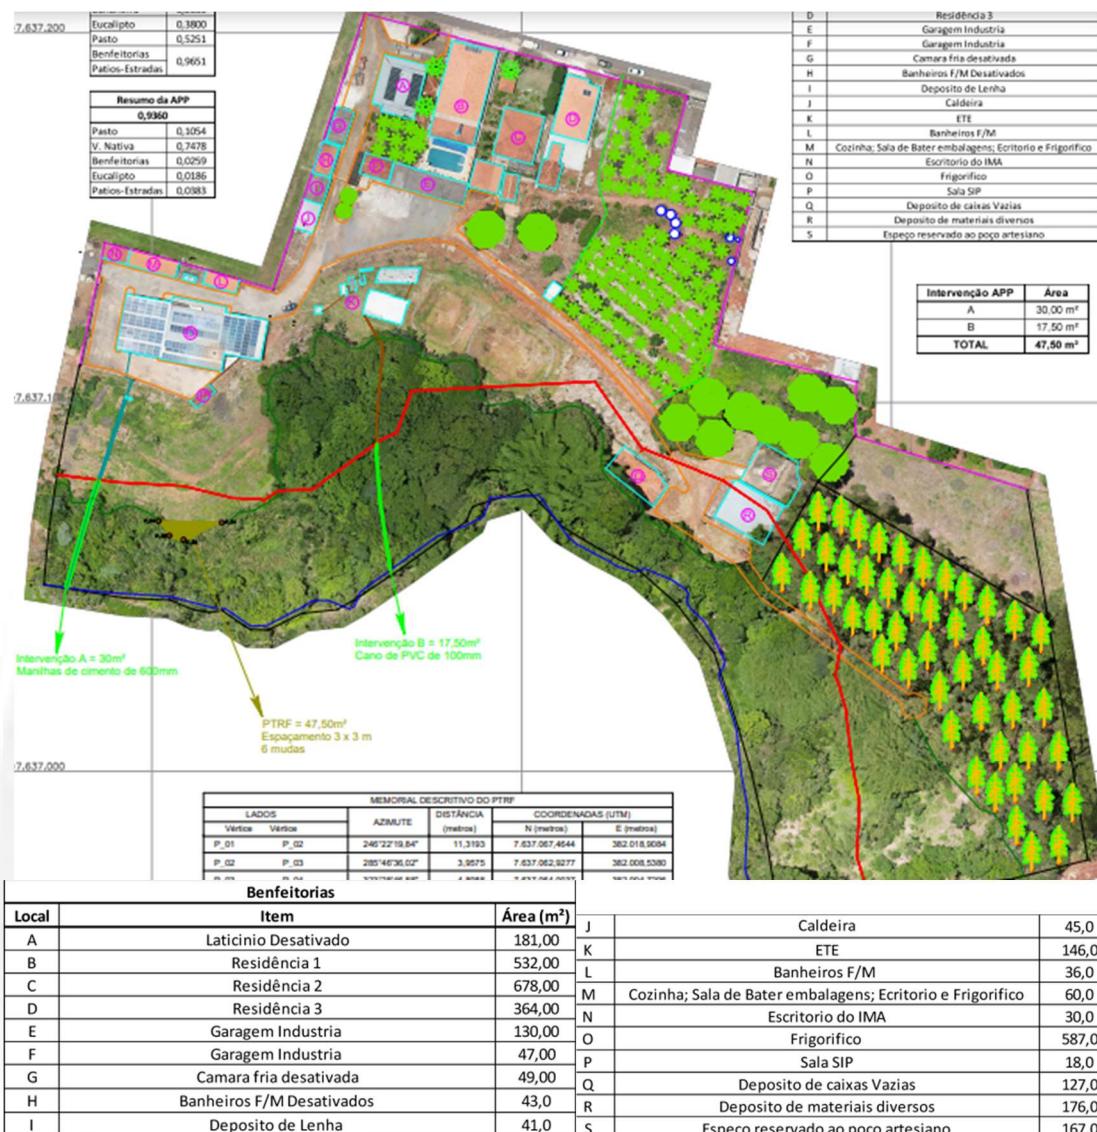
**Figura 03.** Levantamento topográfico do empreendimento Antônio Roberto Roque. **Fonte:** SEI 104841657.

Entende-se que a Área Diretamente Afetada – ADA do empreendimento é aquela onde ocorre toda ocupação/alteração física decorrente da atividade do empreendimento. Observam-se benfeitorias na APP (letras “Q” e “R”), acesso e duas canalizações.

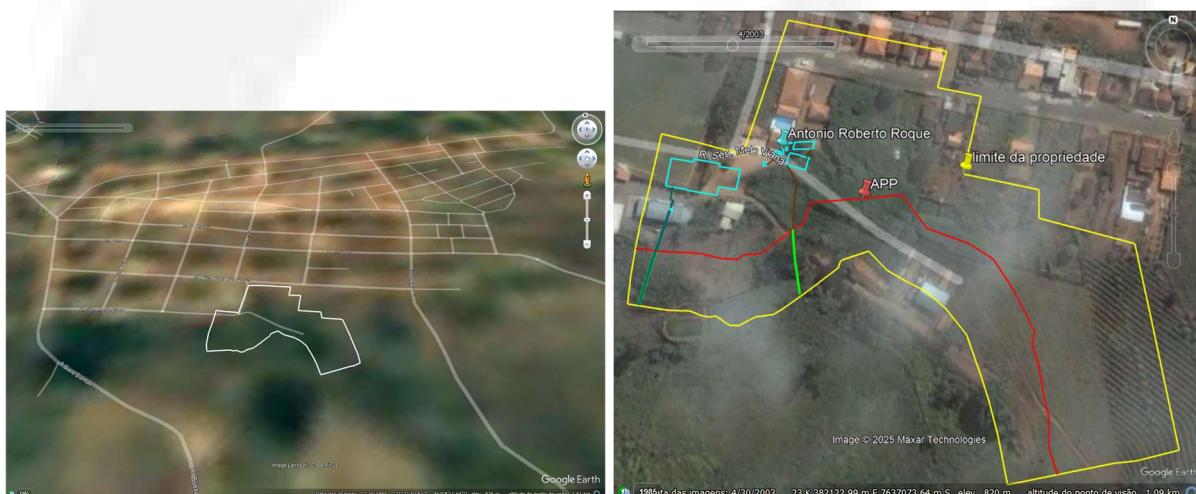
**Figura 04.** Imagens históricas de 1985 e 2003 do Antônio Roberto Roque. **Fonte:** Google Earth.

Com o objetivo de atestar a justificativa apresentada, foi realizada consulta as imagens históricas do satélite Google Earth, sendo a primeira disponível na data de 30 de dezembro de 1985, em que somente é possível verificar que o entorno já era de uso antrópico. A imagem seguinte é na data de 30 de abril de 2003, onde é possível atestar que as benfeitorias (letras "Q" e "R") e o acesso já eram existentes, conforme abaixo:

Portanto, entende-se que não há autorização para a permanência das edificações e benfeitorias (letras “Q” e “R”) e acesso, inseridos na APP.

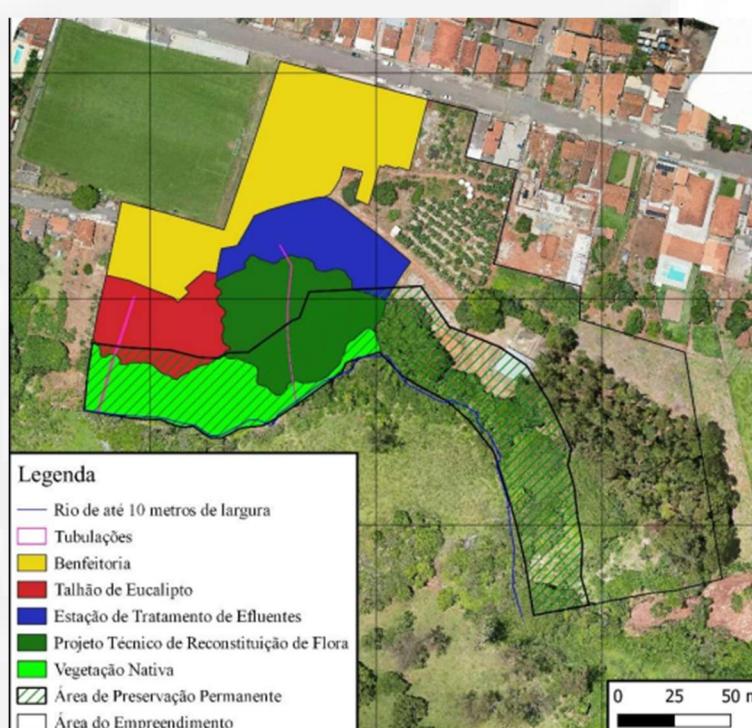
**Figura 06.** Zoneamento da área do empreendimento Antônio Roberto Roque. **Fonte:** SEI 104841657.

No PIA foi declarado e constatado pela consultoria (ART nº MG20243583690) que não houve supressão de vegetação nativa para a instalação das referidas canalizações. Foi apresentado inventário florestal em que constatou a presença de um talhão de eucalipto, vegetação nativa e PTRF na APP, conforme abaixo:

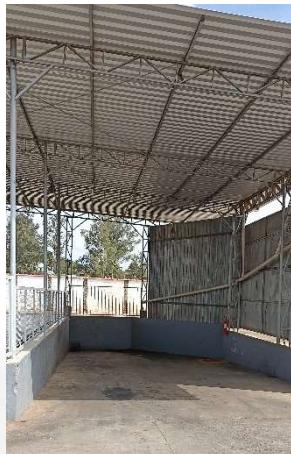
**Foto 01.** Área de recepção das aves-

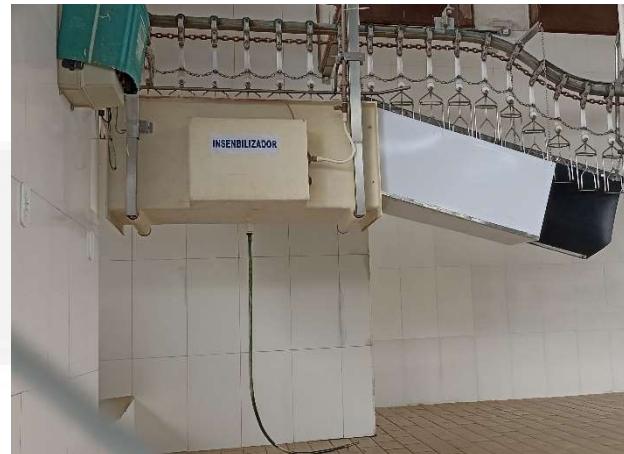
**Foto 02.** Setor de insensibilização das aves--

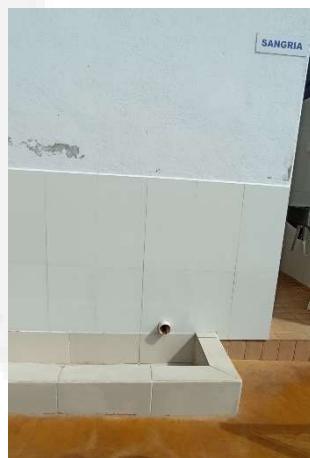
**Foto 03.** Local da saída do sangue.

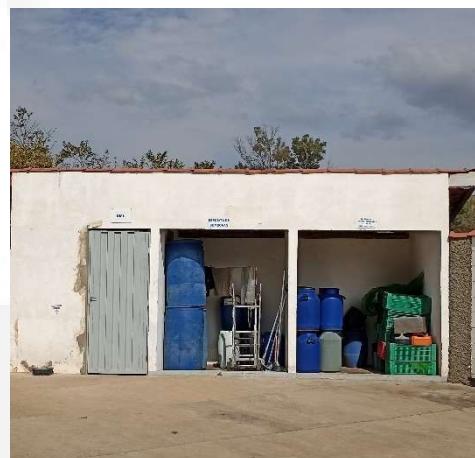
**Foto 04.** Depósito de resíduos sólidos
