Parecer nº 95/IEF/NAR PASSOS/2025

PROCESSO Nº 2100.01.0035748/2023-57

**PARECER ÚNICO****1. IDENTIFICAÇÃO DO RESPONSÁVEL PELA INTERVENÇÃO AMBIENTAL**

É objeto deste parecer analisar a solicitação para “supressão de cobertura vegetal nativa, para uso alternativo do solo” em 00,1720 hectares em caráter corretivo (objeto de Auto de Infração No. 383493/2025 de 31/01/2025 - [106537253](#) - e Auto de Fiscalização N° 356674/2025 de 30/01/2025 - [106506350](#) - emitidos no processo em questão); “Intervenção sem supressão de cobertura vegetal nativa em áreas de preservação permanente – APP” em 00,0086 hectares; "Alteração da localização da RL dentro do próprio imóvel rural que contém a RL de origem" de 00,5402 ha, na propriedade rural denominada Fazenda Córrego do Retiro, em área rural do município de São José da Barra/MG, conforme requerimento corrigido ([138169290](#)).

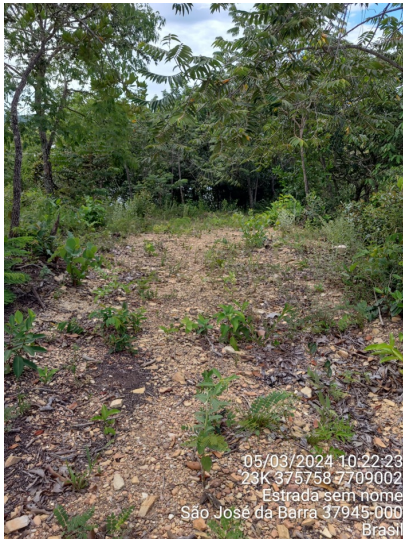
**Figura 02:** Abertura de estrada no sentido sudeste do imóvel.

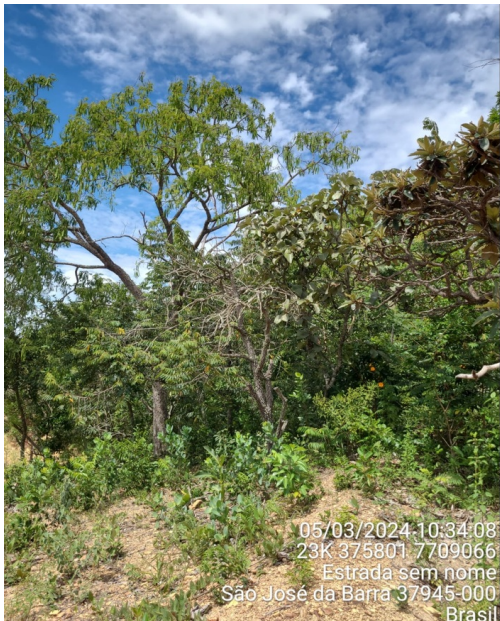
Parte da área comum intervinda, abrange porções da faixa localizada nos 30 metros no entorno do reservatório de Furnas, a qual é composta, em sua totalidade, por vegetação nativa do bioma Cerrado, fitofisionomia Cerrado *Stricto Sensu*. Foi verificado que a área de APP do Reservatório de Furnas (entre as cotas máxima *maximorum* e de operação) é destituída de vegetação nativa. O PIA corrigido ([88217280](#)) informa que a área entre as cotas do Reservatório de Furnas (APP do reservatório) é acessada, com alguma frequência, por pescadores da região.

**Figura 03:** Vegetação nativa na faixa de 30 metros no entorno do reservatório de Furnas.

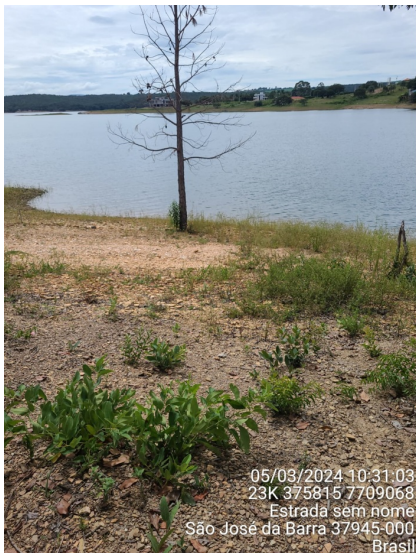
**Figura 04:** Área de APP entre as cotas máxima *maximorum* e de operação do Reservatório de Furnas, destituída de vegetação nativa.

Em análise às imagens históricas do imóvel no Google Earth, foi verificado que a APP entre as cotas sempre foi destituída de vegetação nativa. Em vistoria foi verificado que a APP não é composta por vegetação nativa. Portanto, considerada área consolidada em APP, cuja intervenção não necessita de supressão de vegetação nativa. A área requerida para intervenção em APP sem supressão de vegetação nativa está demonstrada na Figura 05 do item 5 deste Parecer pela poligonal amarela na APP entre as cotas.

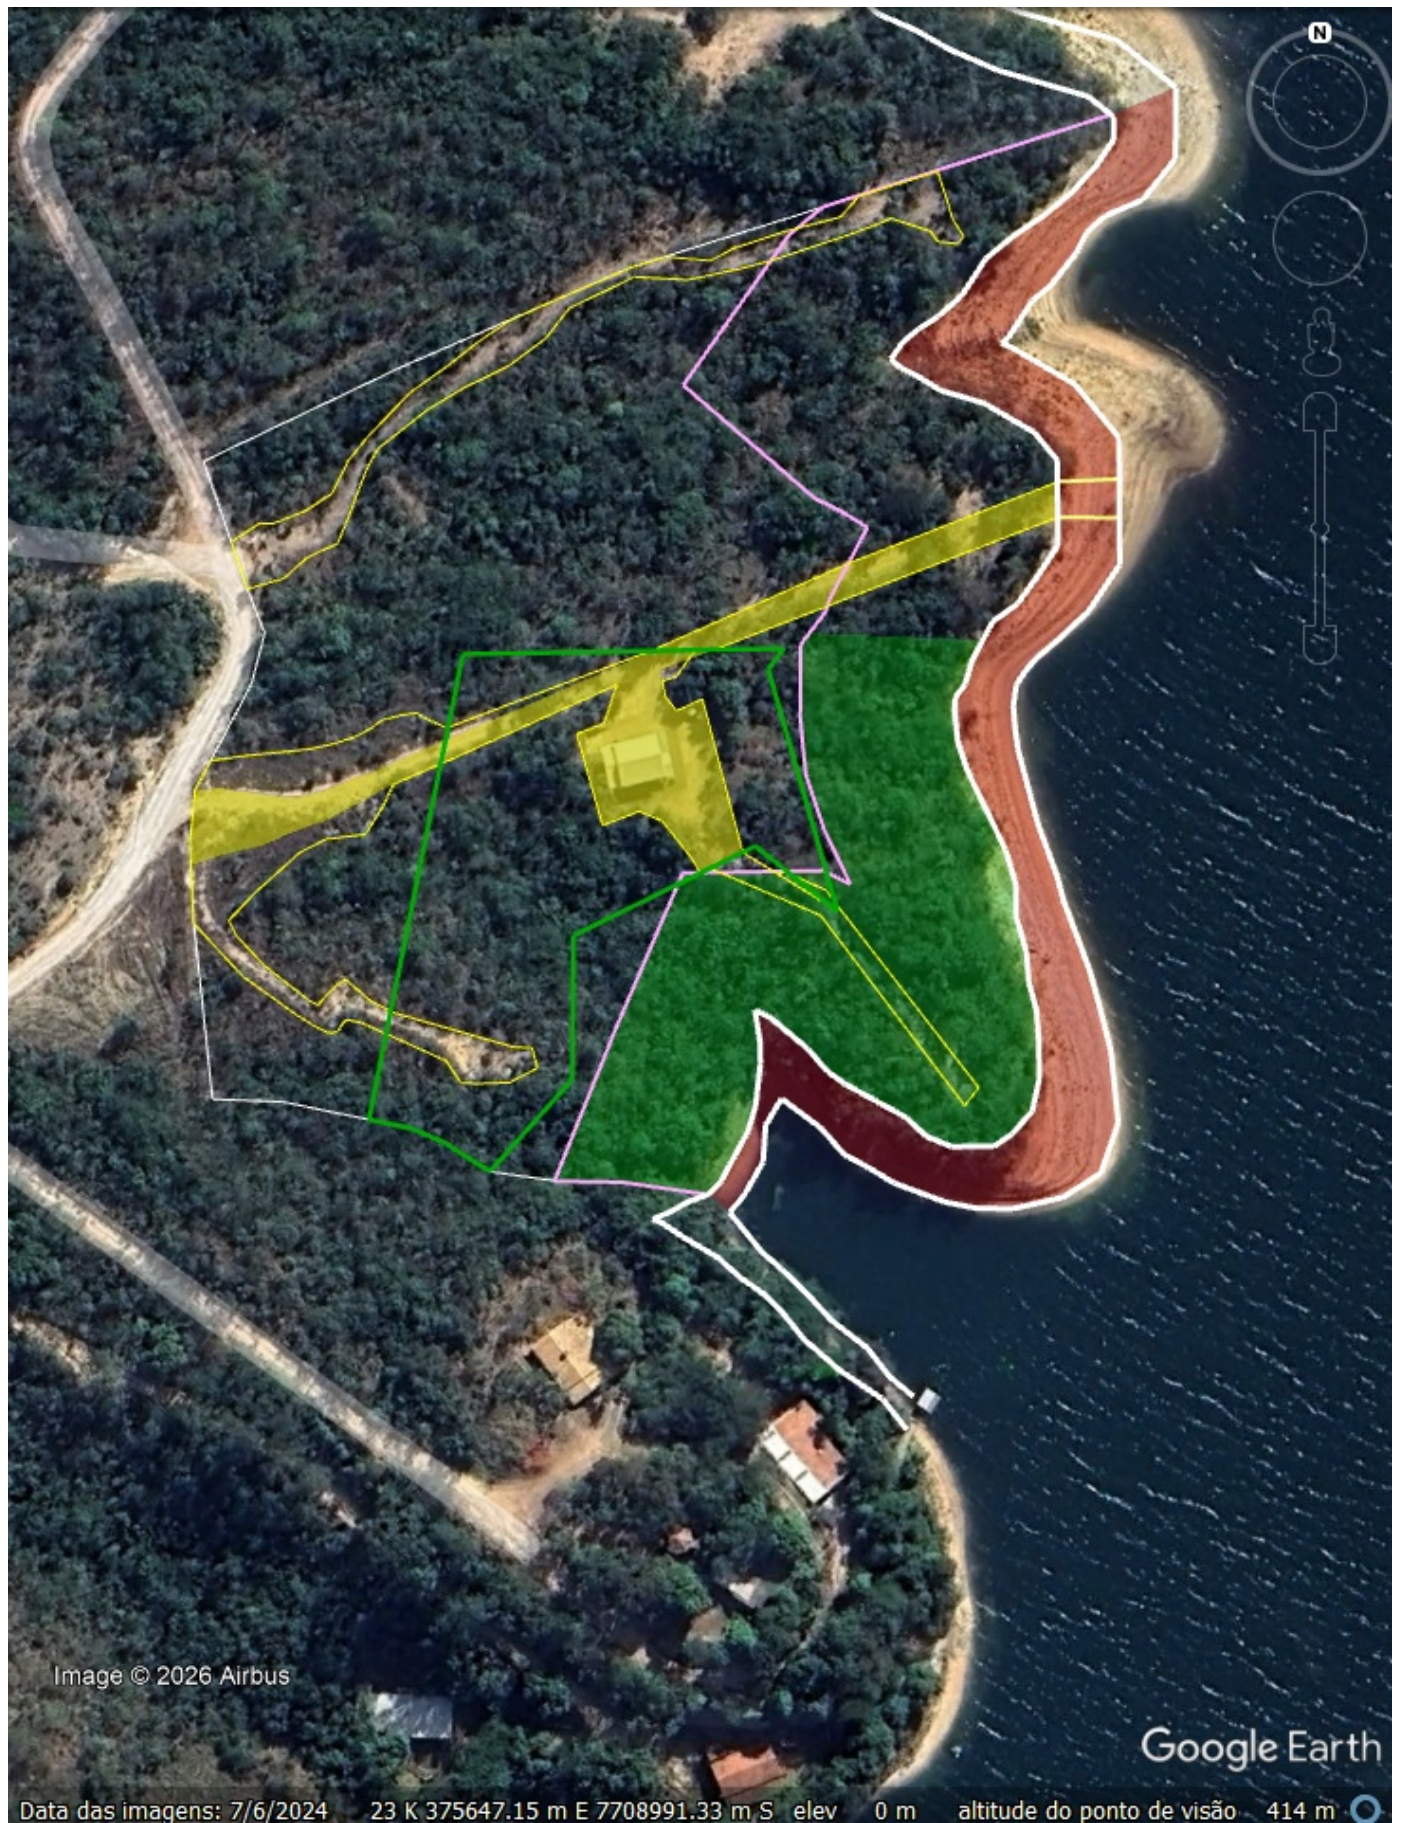
Além disso, é requerido intervenção em APP sem supressão de vegetação nativa em 00,0086 ha. A análise e detalhes das intervenções requeridas serão tratados nos itens abaixo. A Figura 05 ilustra as áreas de supressão

irregular de vegetação nativa (objeto de regularização corretiva e recuperação ambiental), bem como a área requerida para intervenção em APP sem supressão de vegetação nativa. Além da área de reserva legal averbada e proposta para alteração da localização.

**Figura 05:** Área total do imóvel rural (poligonal branca); cotas máxima *maximorum* e de operação do Reservatório de Furnas (linhas brancas mais espessas); área de APP entre as cotas (poligonal vermelha); faixa de 30 metros no entorno do reservatório de Furnas (poligonal rosa); áreas de supressão irregular (poligonais amarelas); área de supressão irregular objeto de regularização ambiental (poligonais amarelas - cor sólida); área de supressão irregular objeto de recuperação ambiental (poligonais amarelas - circunscritas); área requerida para intervenção em APP sem supressão de vegetação nativa (poligonal amarela na APP entre as cotas); área de reserva legal averbada (poligonal verde); área de reserva legal proposta para alteração da localização dentro do imóvel rural (poligonal verde - cor sólida).
