Parecer Técnico IEF/NAR TIMÓTEO nº. 15/2026

PARECER ÚNICO

Analisar a solicitação para Intervenção sem supressão de cobertura vegetal nativa em Áreas de Preservação Permanente – APP em uma extensão de 0,127 ha, no imóvel denominado Recreio Gleba 4 em Marliéria/MG de propriedade do Sr. Sidney Correa Félix, CPF: 055.413.386-54, o proprietário visa executar a obra de uma estrada para possibilitar o acesso a diferentes partes do imóvel.

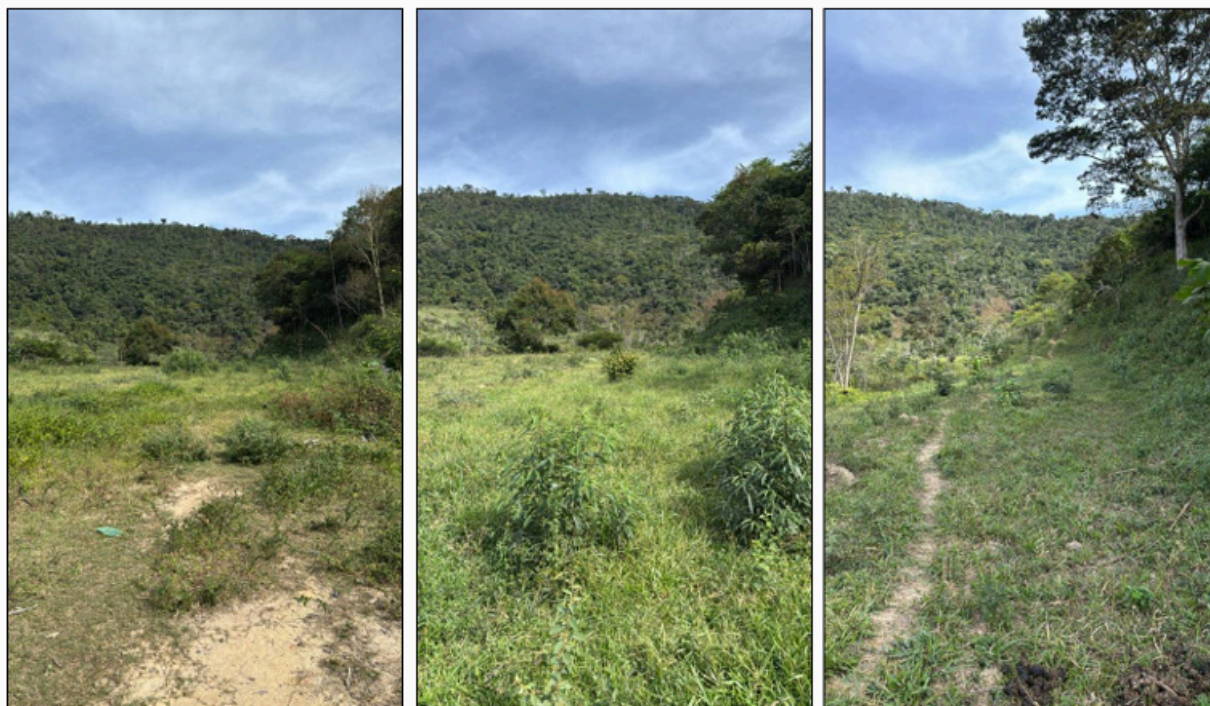
- **Vegetação:** Considerando o contexto geral a área está inserida no Bioma Mata Atlântica, na tipologia de floresta estacional semidecidual. A área da intervenção em si possui vegetação rasteira típica de pastagem. Portanto não há espécies protegidas e/ou ameaçadas a serem suprimidas.

Figuras 01, 02 e 03: Imagens do local evidenciando o uso antrópico.

O traçado proposto para a estrada foi definido com base na ocupação histórica do imóvel, aproveitando trechos já antropizados e com cobertura de pastagem consolidada, sem ocorrência significativa de vegetação nativa. Parte da via incide sobre Área de Preservação Permanente (APP), já em estado de degradação, devido o uso anterior.

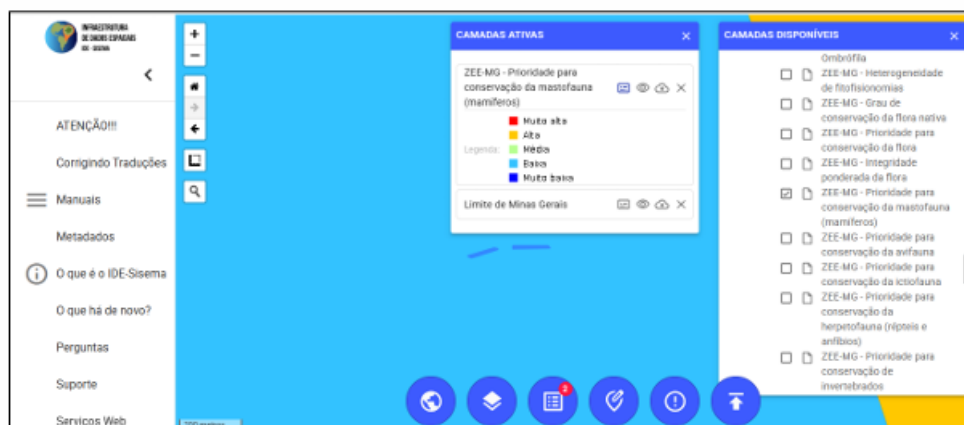
Figura 08: Zoneamento Ecológico Econômico/MG. Baixa prioridade para conservação da mastofauna.

Com relação a avifauna, herpetofauna, ictiofauna, invertebrados e mastofauna área está compreendida em local considerado de baixa prioridade para conservação, conforme apresentado nas figuras, 04, 05, 06, 07 e 08.
