Parecer nº 6/FEAM/GST/2026

Capa Parecer Único de Licenciamento Concomitante (LP+LI+ LO) SLA nº 2893/2023			
Nº Documento do Parecer Único vinculado ao SEI: 136848757			
PA COPAM Nº: 2893/2023		SITUAÇÃO: Sugestão pelo Deferimento	
Processo Digital SEI: 1370.01.0047534/2023-59			
PROCESSOS VINCULADOS	PA COPAM / PROCESSO SEI	SITUAÇÃO	
Autorização de Intervenção Ambiental	1370.01.0047534/2023-59	Deferida neste Parecer Único.	
Outorgas - Dreno de fundo da PDE 101	SIAM 18084/2022	Deferida.	
Outorgas - Canal Itabiruçu da PDE 101	SIAM 18083/2022	Deferida.	
Outorgas - Uso insignificante	6454/2026	Deferida.	
Outorgas - Uso isento	Sei 77772026	Deferida.	
EMPREENDEDOR:	Vale S.A	CNPJ:	33.592.510/0164-09
EMPREENDIMENTO:	Supressão vegetação para construção Trevo do Quinzinho, entorno Galpão Testemunhos e implantação da PDE 101	CNPJ:	33.592.510/0164-09
MUNICÍPIO(S):	Itabira	ZONA:	Macrozona Rural de Áreas Mineradas
CRITÉRIO LOCACIONAL INCIDENTE:

PARECER ÚNICO SLA Nº 2893/2023			
INDEXADO AO PROCESSO:		PA COPAM:	
Licenciamento Ambiental (SLA)		2893/2023	
Híbrido SEI		1370.01.0047534/2023-59	
FASE DO LICENCIAMENTO:		LAC1 (LP+LI+LO)	
PROCESSOS VINCULADOS CONCLUÍDOS		Nº do processo	
AIA		1370.01.0047

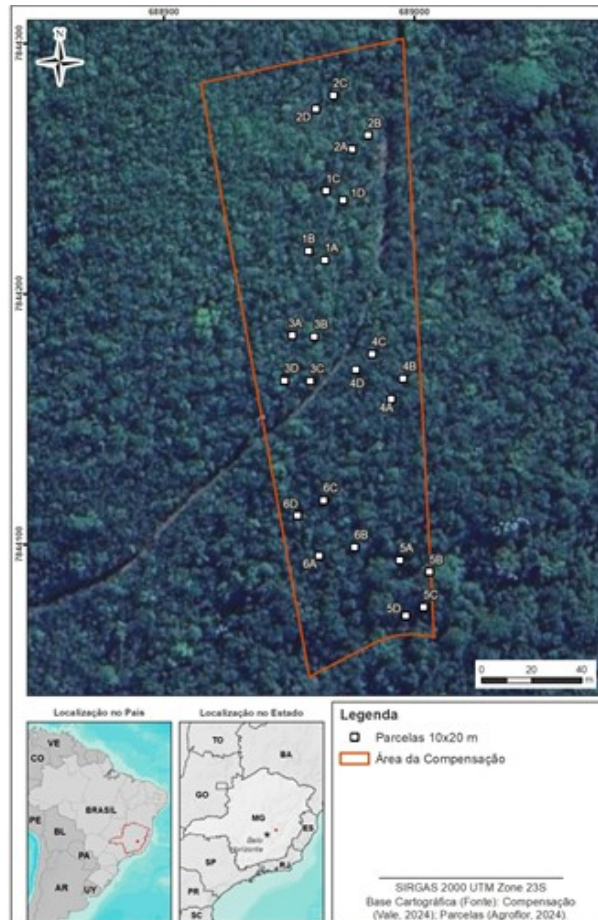
Figura 23. Parcelas lançadas na áreas destinada a compensação.

As Figura 23 e Figura 24 demonstram a localização das parcelas no interior da área destinada a compensação.

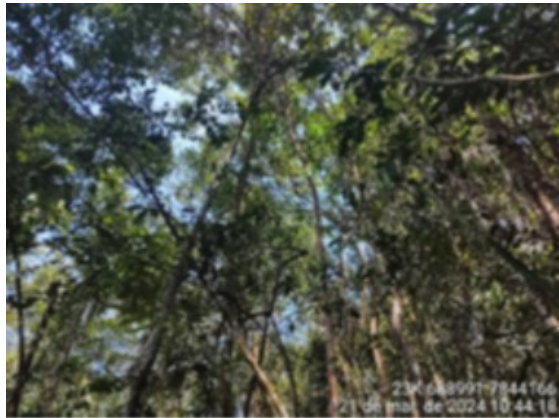
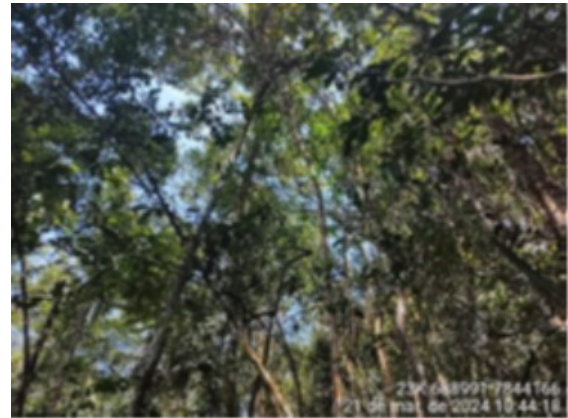
As Figura 24, Figura 26, Figura 27 e Figura 28 ilustram aspectos estruturais da área de compensação, incluindo a estratificação do dossel, a presença de cipós lenhosos e a camada de serapilheira.

Figura 25: Estratificação do dossel

Figura 26: Estratificação do dossel

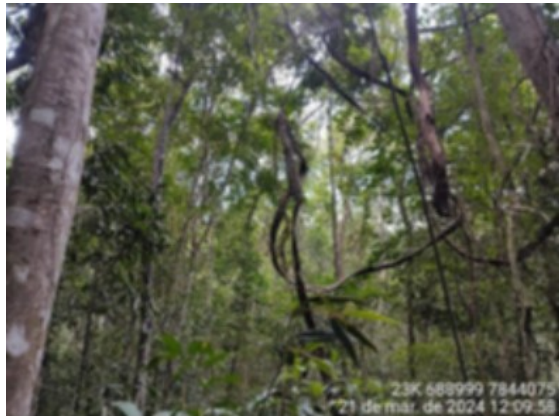
Figura 27: Presença de cipós lenhosos.

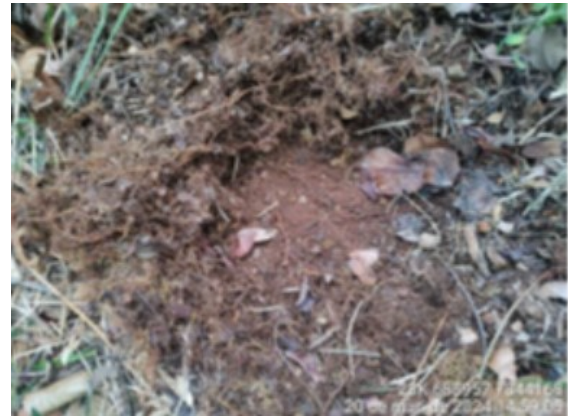
Figura 28: Camada de serrapilheira na área.

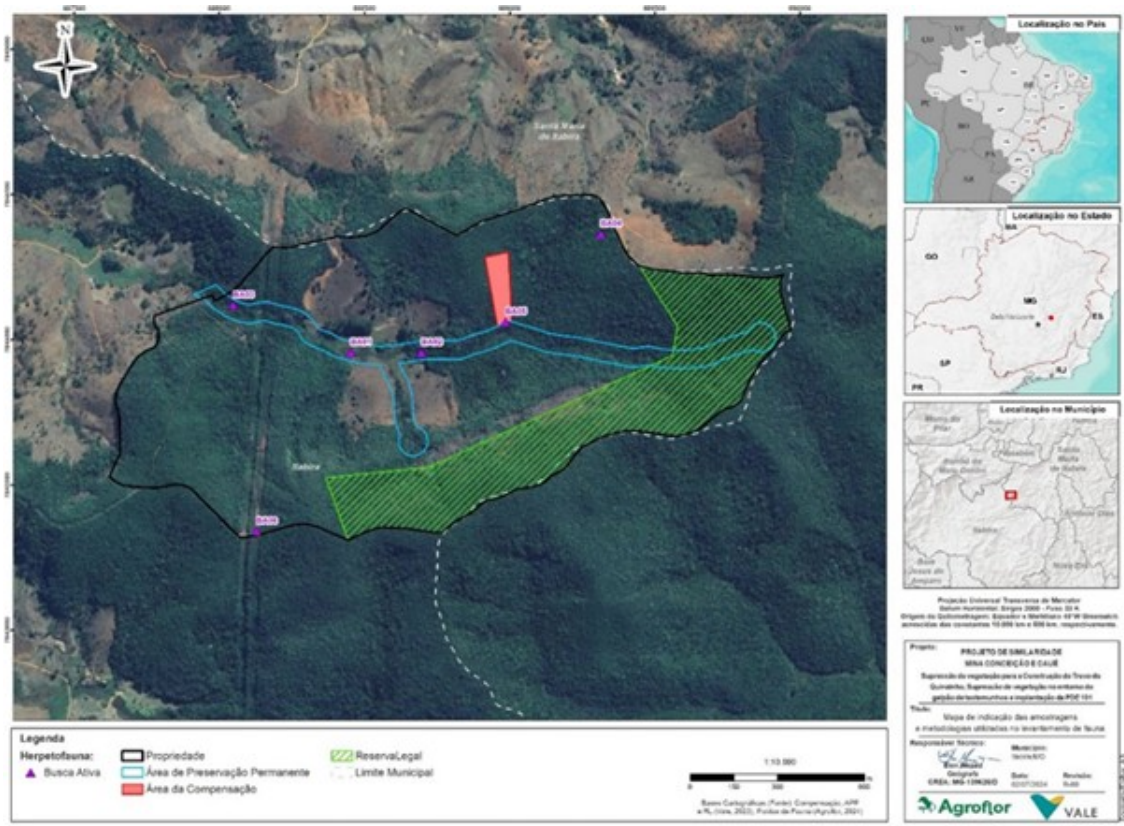
Figura 29: Pontos de amostragem da herpetofauna para o Estudo de similaridade.

Além dos dados florísticos, foi apresentado estudo de similaridade para a fauna, por meio dos pontos de amostragem demonstrados nas figuras 29 a 31. Os métodos empregados incluíram busca ativa, procura auditiva, registros fotográficos, pontos de escuta, transectos lineares, armadilhas fotográficas e busca por vestígios.

Para a herpetofauna, foram registradas nove espécies na área de compensação, das quais cinco também ocorreram nas áreas de intervenção. Para a avifauna, foram registradas 212 espécies plenamente identificadas no estudo de similaridade, sendo 172 espécies levantadas a partir de dados secundários nas áreas de intervenção e 148 espécies registradas por meio de amostragens primárias. No que se refere à mastofauna terrestre de médio e grande porte, foram registradas 42 espécies plenamente identificadas, sendo todas previamente registradas nas áreas de intervenção, além do registro de sete espécies por meio de amostragens primárias na área de compensação.
