**GOVERNO DO ESTADO DE MINAS GERAIS****Instituto Estadual de Florestas****URFBio Mata - Núcleo de Apoio Regional de Viçosa****Parecer nº 15/IEF/NAR VIÇOSA/2022****PROCESSO Nº 2100.01.0010906/2022-39****01 - QUADRO RESUMO****PARECER ÚNICO****1. IDENTIFICAÇÃO DO RESPONSÁVEL PELA INTERVENÇÃO AMBIENTAL**

O Sr. Ari Lourenço da Silva, requer uma intervenção ambiental na Área de Preservação Permanente (APP) de 0,0383 ha (três ares e oitenta centímetros) no imóvel supracitado para a regularização da construção de um lava-jato ao lado do Posto Progresso de Ervália Ltda, que visa a continuidade de operação do posto de abastecimento de combustíveis e derivados de petróleo, lavagem de veículos, etc.; que objetiva a regularização da intervenção em APP em relação ao córrego existente na área onde está implantado o Posto de combustível é de 758,28 m².

05.3 - VISTORIA REALIZADA:

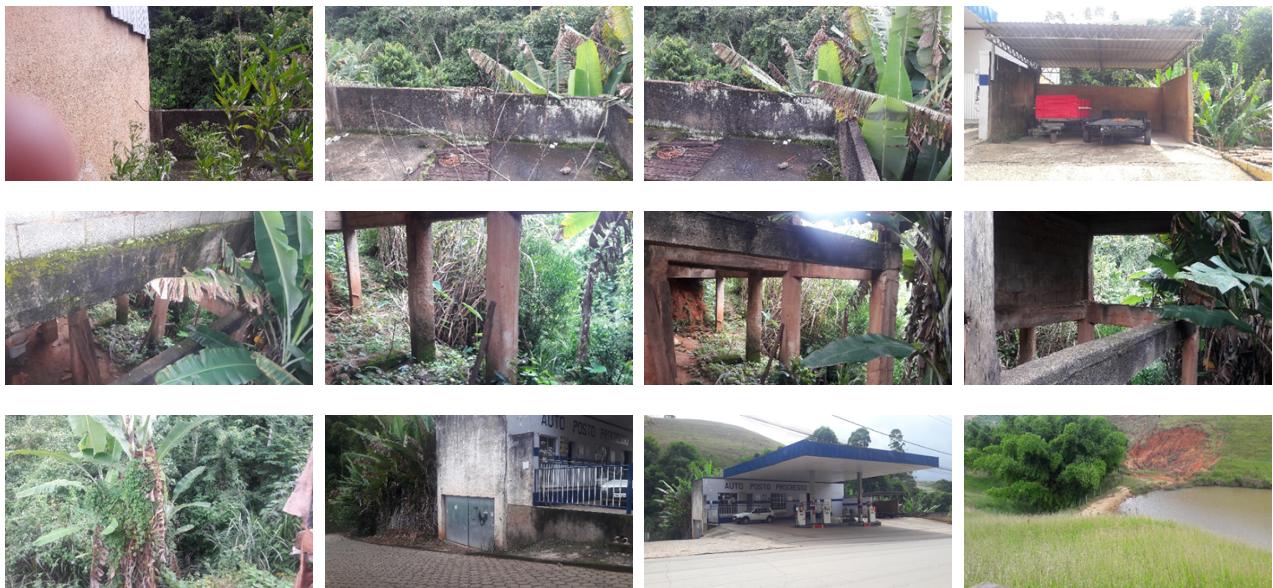
No dia 07/04/22 foi realizado a vistoria no imóvel urbano "Avenida Progresso, nº 324 – Bairro Progresso - Ervália/MG" - matrícula nº 3.621 para atender a Legislação Ambiental Vigente e subsidiar a Análise Técnica-ambiental inerente ao requerimento deste Processo nº 2100.01.0010906/2022-39 para intervenção ambiental em 0,0383 ha (três ares e oitenta e três centiares) de intervenção em APP sem supressão de vegetação nativa, onde visa a regularização da atividade do Posto Progresso de Ervália Ltda.

Portanto, a vistoria do Processo nº 2100.01.0010906/2022-39 tem como propósito atender ao requerimento de 0,0383 ha (três ares e oitenta e três centiares) de intervenção em APP sem supressão vegetal em Área de Preservação Permanente (APP), que tem por finalidade a continuidade da operação do posto de abastecimento de combustíveis e derivados de petróleo, lavagem de veículos, etc.; sendo que o posto em questão teve autuação por intervenção ambiental em APP referente ao Auto de Infração nº 288886/2021, que foi lavrada em 20/12/2021, que neste processo em questão requer sua regularização; sendo que esse imóvel na “Avenida Progresso, nº 324 – Bairro Progresso - Ervália/MG” - matrícula nº 3.621, tem seu registro como imóvel urbano a partir de 23/10/2020 (AV.7-3.621).

Assim, o presente processo tem como objetivo a obtenção do Documento Autorizativo para Intervenção Ambiental (DAIA) e que foi proposto um PRADA (Projeto de Recomposição de Áreas Degradadas e Alteradas) como compensação pela intervenção ambiental requerida; em que destinada uma área de 0,1567 ha (quinze ares e sessenta e sete centiares) em área de preservação permanente na margem do córrego sem denominação no local denominado Sítio Matinha na propriedade dos sócios do empreendimento “Posto Progresso de Ervália Ltda”, na proporção de aproximadamente 4:1 (intervenção: compensação), onde serão plantadas 180 mudas, na mesma bacia hidrográfica que a Bacia do Ribeirão Turvão.
