Parecer nº 35/SEMAP/SUPRAM LESTE-DRRA/2022

Parecer Único nº 35/SEMAP/SUPRAM LESTE-DRRA/2022 (vinculado ao DOC SEI n. 44888766)

INDEXADO AO PROCESSO: Licenciamento Ambiental	PA COPAM: 3745/2020	SITUAÇÃO: Sugestão pelo Deferimento
FASE DO LICENCIAMENTO: LAC 2 - Licença de Operação Corretiva (LOC)		VALIDADE DA LICENÇA: 06 anos
PROCESSOS VINCULADOS CONCLUÍDOS: AIA	PA SEI: 1370.01.0003815/2020-88	SITUAÇÃO: Deferida

ANEXO III - Relatório Fotográfico da Pedreira Um Valemix Ltda.

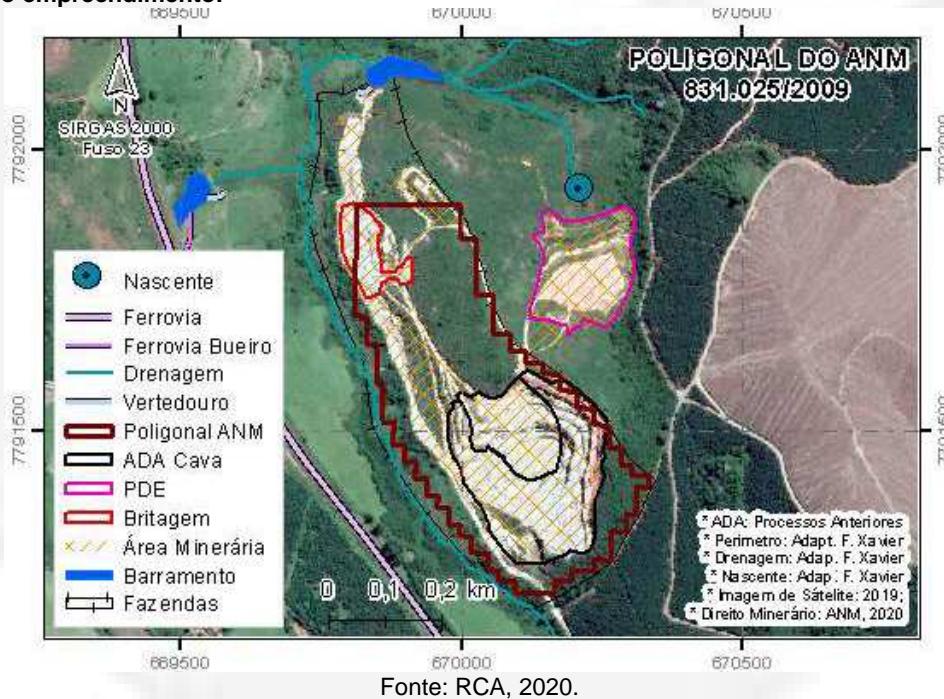
Figura 1: Área do empreendimento.

A área referente ao direito mineral do empreendimento está compreendida entre as coordenadas geográficas de latitudes 19°57"30" e 19°58"30" e longitudes 43°22"00" e 43°22"21,2", é determinado por um polígono de medida equivalente a 18,92 hectares, o qual se encontra praticamente dentro do território da propriedade Monte Alverne III, sua área é abrangida está referente ao processo ANM 833.132/2003.

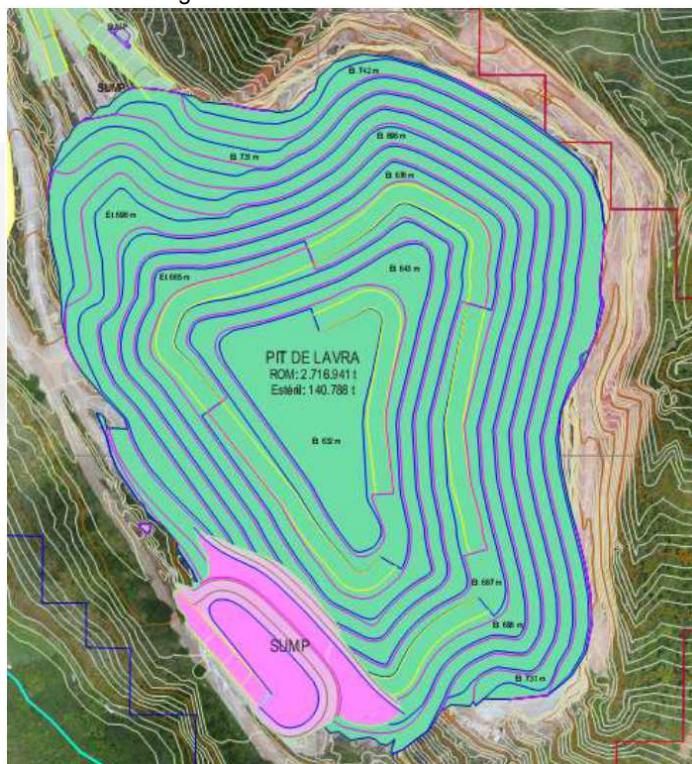
Figura 2. Visto do Arranjo de Curto Prazo a ser regularizado nesta LO.

Também de acordo com o Plano Diretor, para a produção atual de 600.000t/ano esta reserva sustentaria o empreendimento por mais 4,5 anos, ou seja, até o final de 2025. A demanda de pilha de estéril para esta configuração é de 82.800m³, adotando-se uma densidade do estéril disposto em pilha igual a 1,70t/m³. Considerando as restrições impostas para os limites atuais da pilha de estéril o volume disponível é de 93.854m³, capaz, portanto, de atender aos níveis de produção atuais.

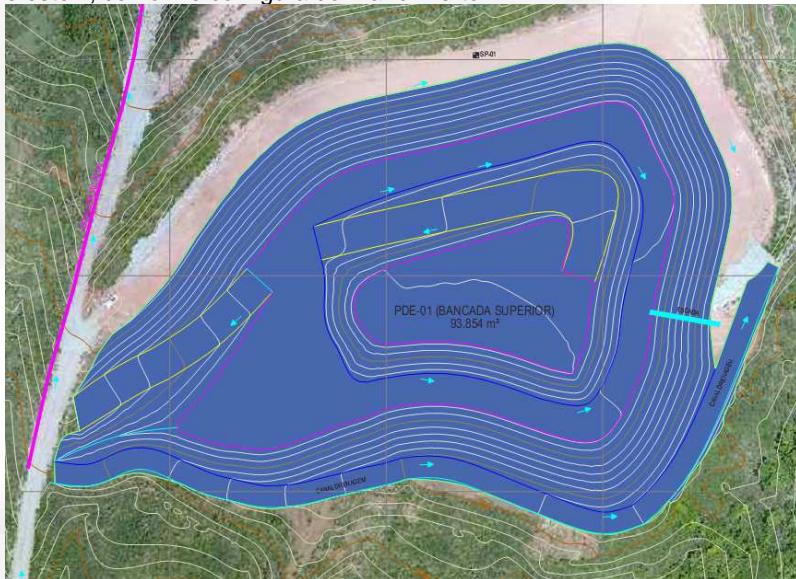
Figura 3 – Arranjo da Pilha de estéril, conforme configura do Plano Dierotor.

Realizou o plantio de gramíneas e leguminosas nativas da região nos taludes dessa pilha, visando melhorar a estruturação da pilha e evitar o carreamento de possíveis sedimentos. A pilha propriamente dita teve seu início a partir da cota de 732 metros, sendo previstos três bancos com altura de 10 metros, chegando a cota de 764 metros onde uma plataforma finalizará sua altura. Sendo prevista a capacidade para deposição de material estéril de 214.645m³.

Há sistema de drenagem implantado, com inclinações de patamares para o lado de dentro da elevação topográfica. A jusante da pilha foi aberta uma bacia de decantação para abrigar possíveis materiais erodidos advindos das pilhas por erosividades causadas pela pluviosidade. O material contido nessa bacia de decantação é removido assim que o volume ocupado atinge a metade da capacidade dessa bacia, este material removido é transmutado para parte superior da pilha.

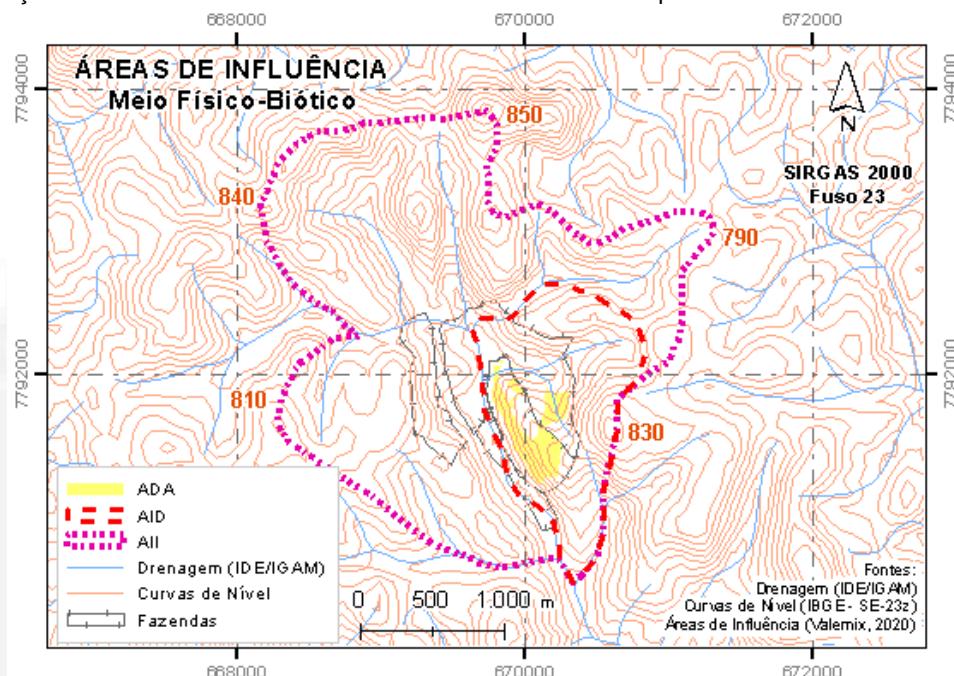
Figura 4: Delimitação das áreas de influência dos meios físico e biótico do empreendimento.

Área de Influência Indireta - All - A partir da AID, ampliou o recorte e buscou estabelecer a delimitação geográfica a partir das cotas de elevação (topos de morro) nessas microbacias, com altitudes entre 790 a 850m perfazendo a All, que corresponde aproximadamente 630ha. Outros aspectos foram observados, além da topografia e hidrografia, bem como as vegetações remanescentes, que marcam presença principalmente nas áreas de drenagem.

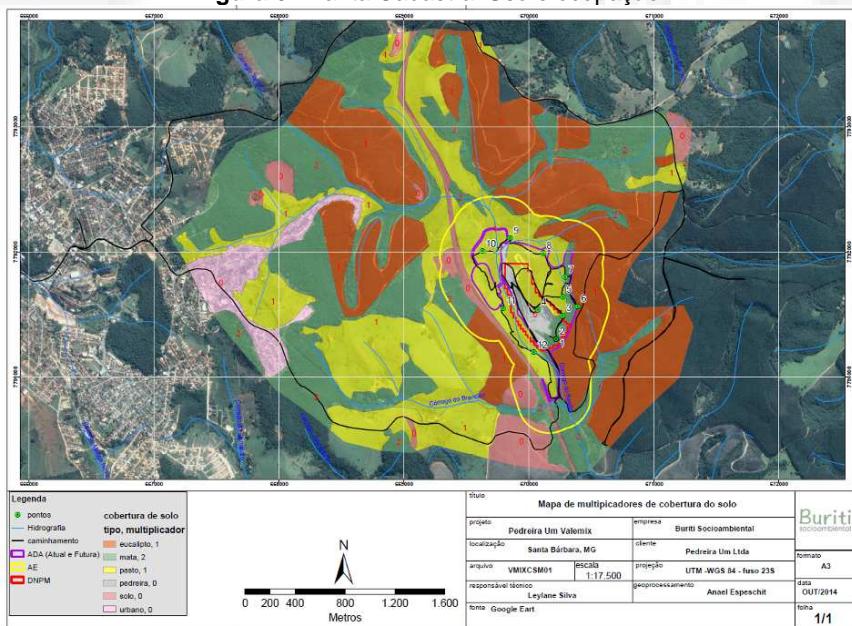
Figura 6: Planta Cadastral Uso e ocupação.

Trata-se de um empreendimento em fase de operação que realizou supressão irregular no passado, por isso para corrigir tal irregularidade está sendo também pleiteado a AIA Corretiva. A área de Intervenção Ambiental passada está totalmente inserida na ADA, mas corresponde apenas a 1ha de supressão de vegetação nativa em estágio inicial (conforme inventário testemunho e anteriores) e ainda mais 7ha de pastagem de braquiária, sendo 4ha na frente de lavra e 3,12ha da Pilha de Estéril, essa última com o corte de 03 indivíduos protegidos.

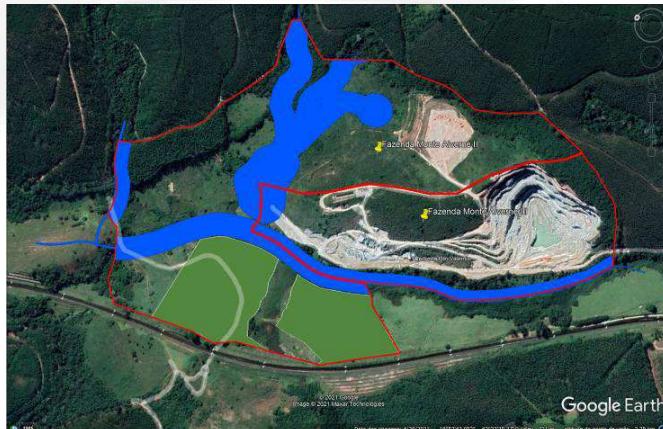
Figura 10: Fazenda Monte Alverne II e III delimitadas pelas poligonais vermelhas, áreas de preservação permanentemente e área de reserva legal.

As intervenções ambientais aqui tratadas ocorreram nas propriedades Fazenda Monte Alverne II e Monte Alverne III, matrículas 10098 e 10096 respectivamente do Cartório de Santa Bárbara, ambas de propriedade da Pedreira Um conforme descrições feitas no início deste parecer e Figura 10.

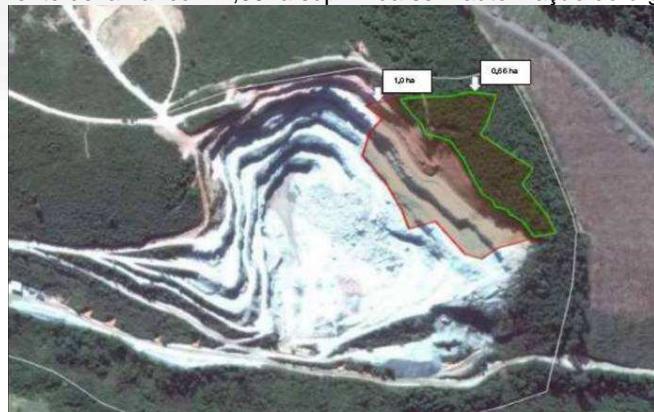
Figura 11: Área da frente de lavra com 1,00ha suprimida sem autorização do órgão ambiental

As intervenções realizadas sem autorização do órgão ambiental foram a supressão de 1,00ha de vegetação nativa para avanço da frente de lavra e de 3 (três) indivíduos de ipê amarelo (*Hadroanthus ocraceus*) conforme Figura 11 e 12. Registre-se que estava previsto a supressão de 1,66ha para a ampliação do empreendimento e destes, 1,00ha fora suprimido sem autorização, restando para a futura fase de ampliação a necessidade de suprimir 0,66ha.

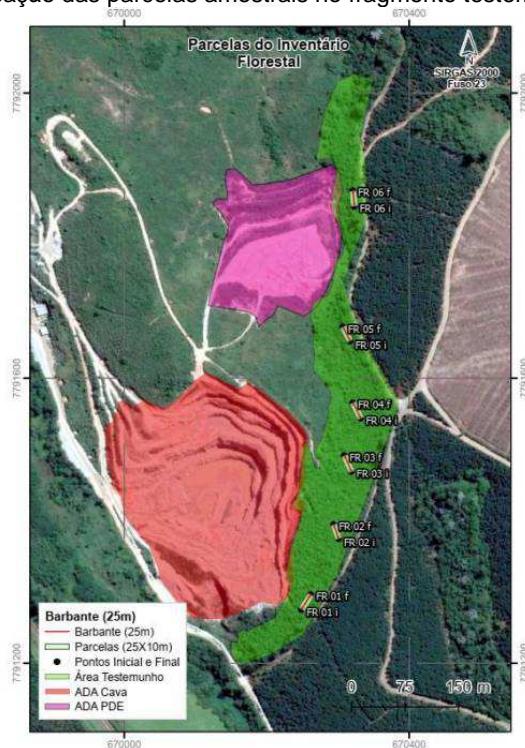
Figura 13: Locação das parcelas amostrais no fragmento testemunho.

O empreendedor apresentou inventário florestal qualquantitativo de área anexa/testemunho (área de 5,2341ha) a intervinda para fins de caracterização da vegetação suprimida. Para isso lançou mão de inventário através da amostragem casual estratificada com o estabelecimento de 6 parcelas amostrais. Foram estabelecidos dois estratos em função dos volumes amostrais. As parcelas 3 e 4 foram excluídas. Inferiu-se através do item 7.3.3.3 que, como a área amostrada utilizada nos cálculos de erro foi de 0,1ha e efetivamente foram consideradas 4 parcelas, que a área de cada parcela era de 250m². Nesse prisma, verifica-se que o percentual de área amostrada foi de (0,1/5,2341ha) 1,9% da área. Na Figura 13 é apresentada a locação das parcelas amostrais do inventário qualquantitativo.

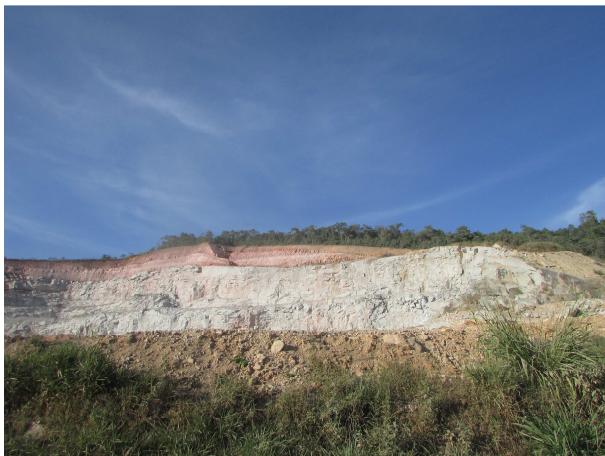
Foto 01 – Vista geral da futura rente de lavra.

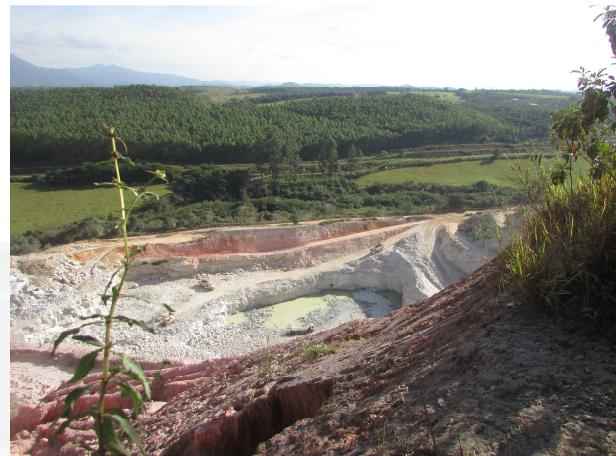
Foto 02 – Frente de lavra.

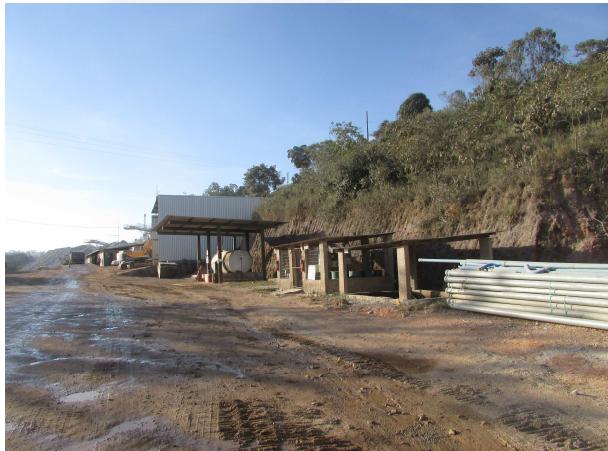
Foto 03 – Vista geral da área de apoio (ponto de abastecimento, balança, escritório, etc).

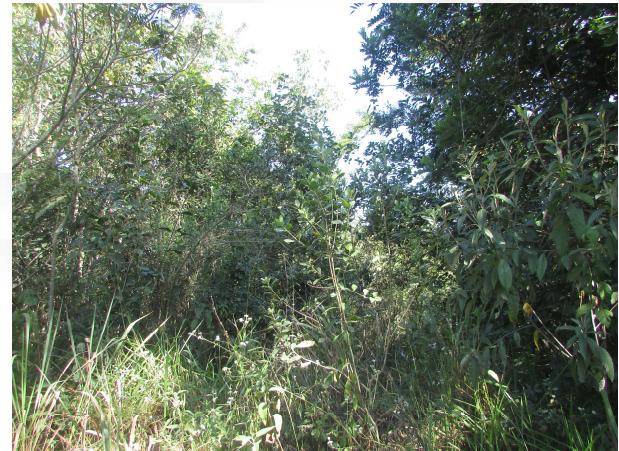
Foto 04 – Fragmento do inventário “testemunho”.
