Parecer nº 2/IEF/URFBIO NORDESTE - NUREG/2023

PARECER ÚNICO

É objeto deste parecer analisar a solicitação para intervenção, em 0,8959 ha sem supressão de cobertura vegetal nativa em áreas de preservação permanente – APP. Sendo pretendido com a ampliação de um barramento em curso d'água.

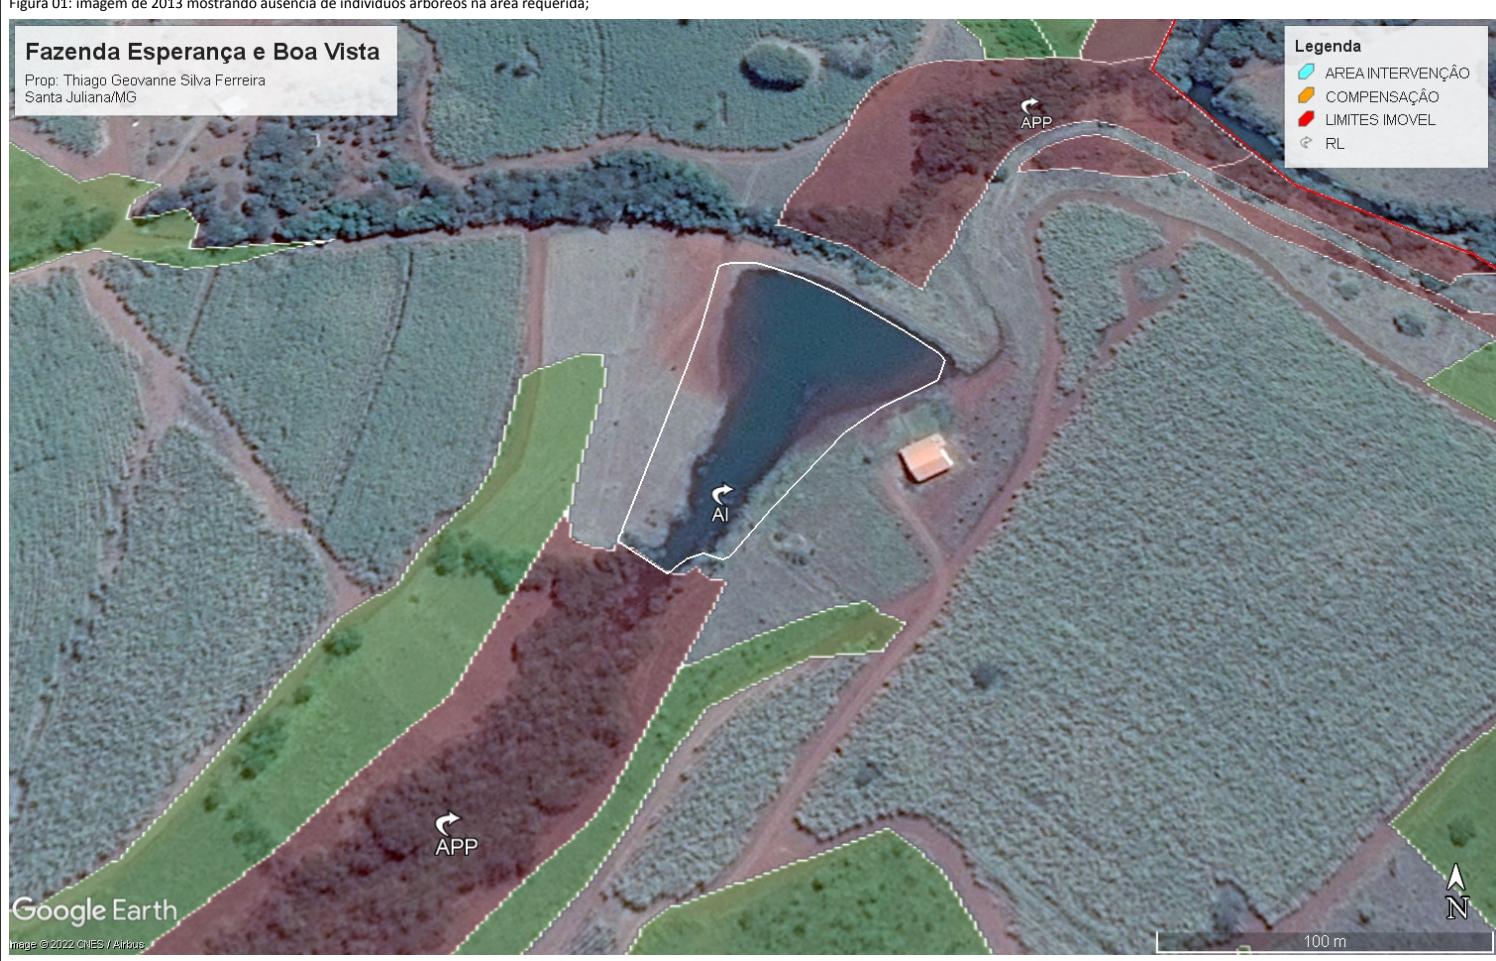
Em conformidade com a Resolução Conjunta Semad, IEF, Igam e Feam nº 2.959/2020, foi realizada vistoria remota na data 21/12/2022. Foi feita a conferência dos arquivos shapefile que constam nos autos do processo SEI e utilizadas as ferramentas IDE-Sisema, Google Earth e LandViewer. Após a análise do histórico de imagens da área requerida para intervenção, confirmou-se que se trata de área consolidada sem presença de indivíduos arbóreos isolados, conforme verifica-se na imagem abaixo.

Figura 01: imagem de 2013 mostrando ausência de indivíduos arbóreos na área requerida;

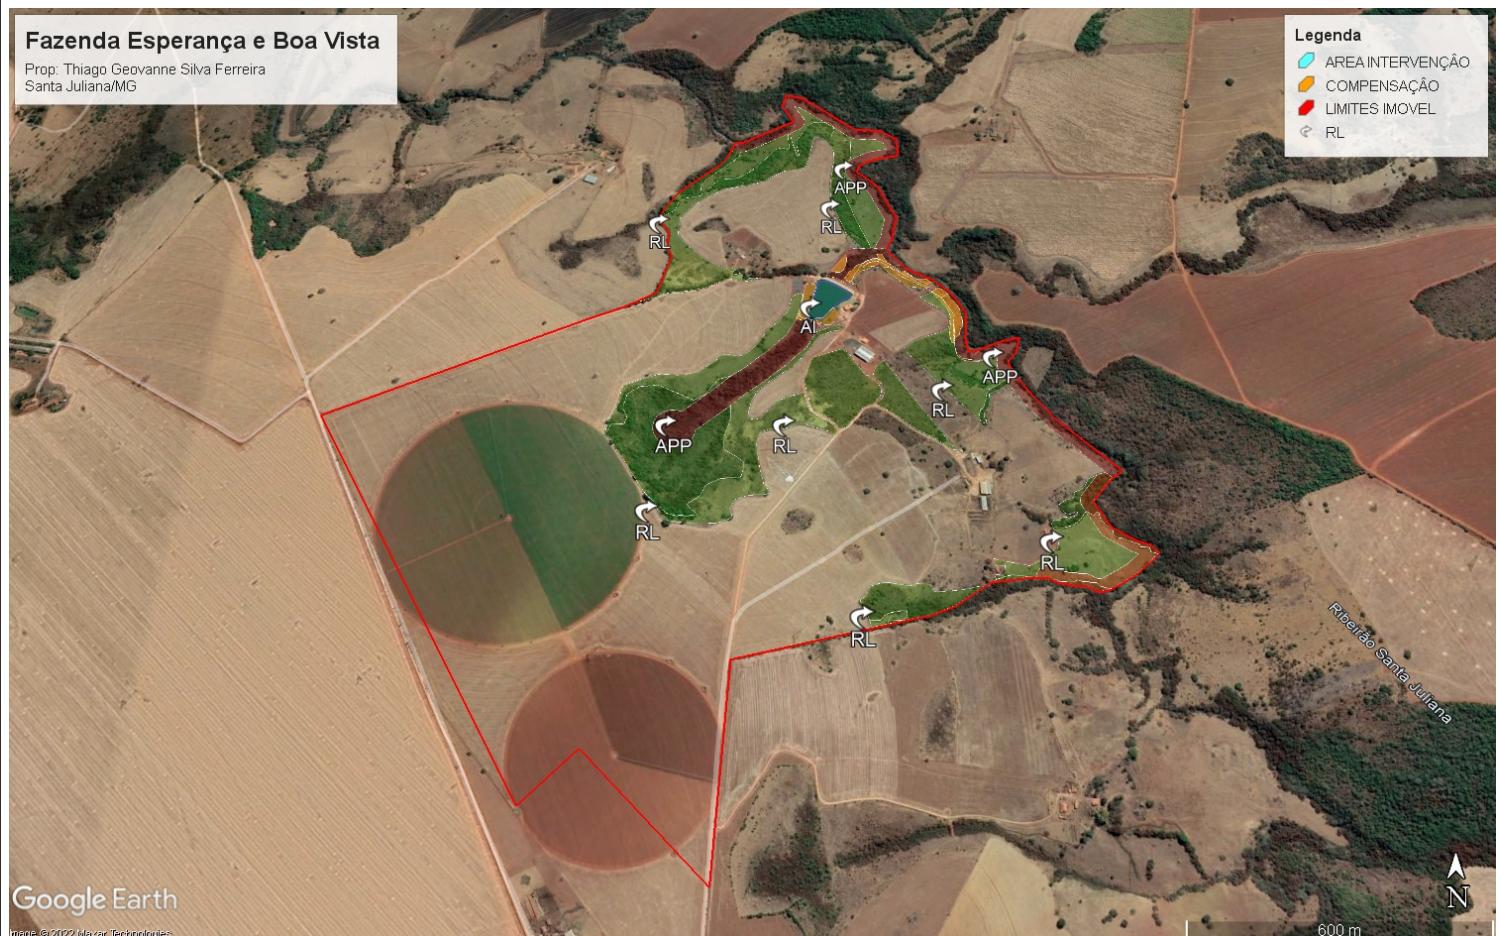
Figura 02: Imagem próxima a atualidade, trata-se de imóvel rural, em sua grande maioria, com áreas de cultivos, pastagens limpas, e tem poucos remanescentes florestais existentes no imóvel, compondo a área de APP hídrica e a reserva legal. Verifica-se que é uma área consolidada, completamente antropizada, com a atividade de cultivos e pecuária, consequentemente pelas décadas da atividade pecuária, tradicional na região.

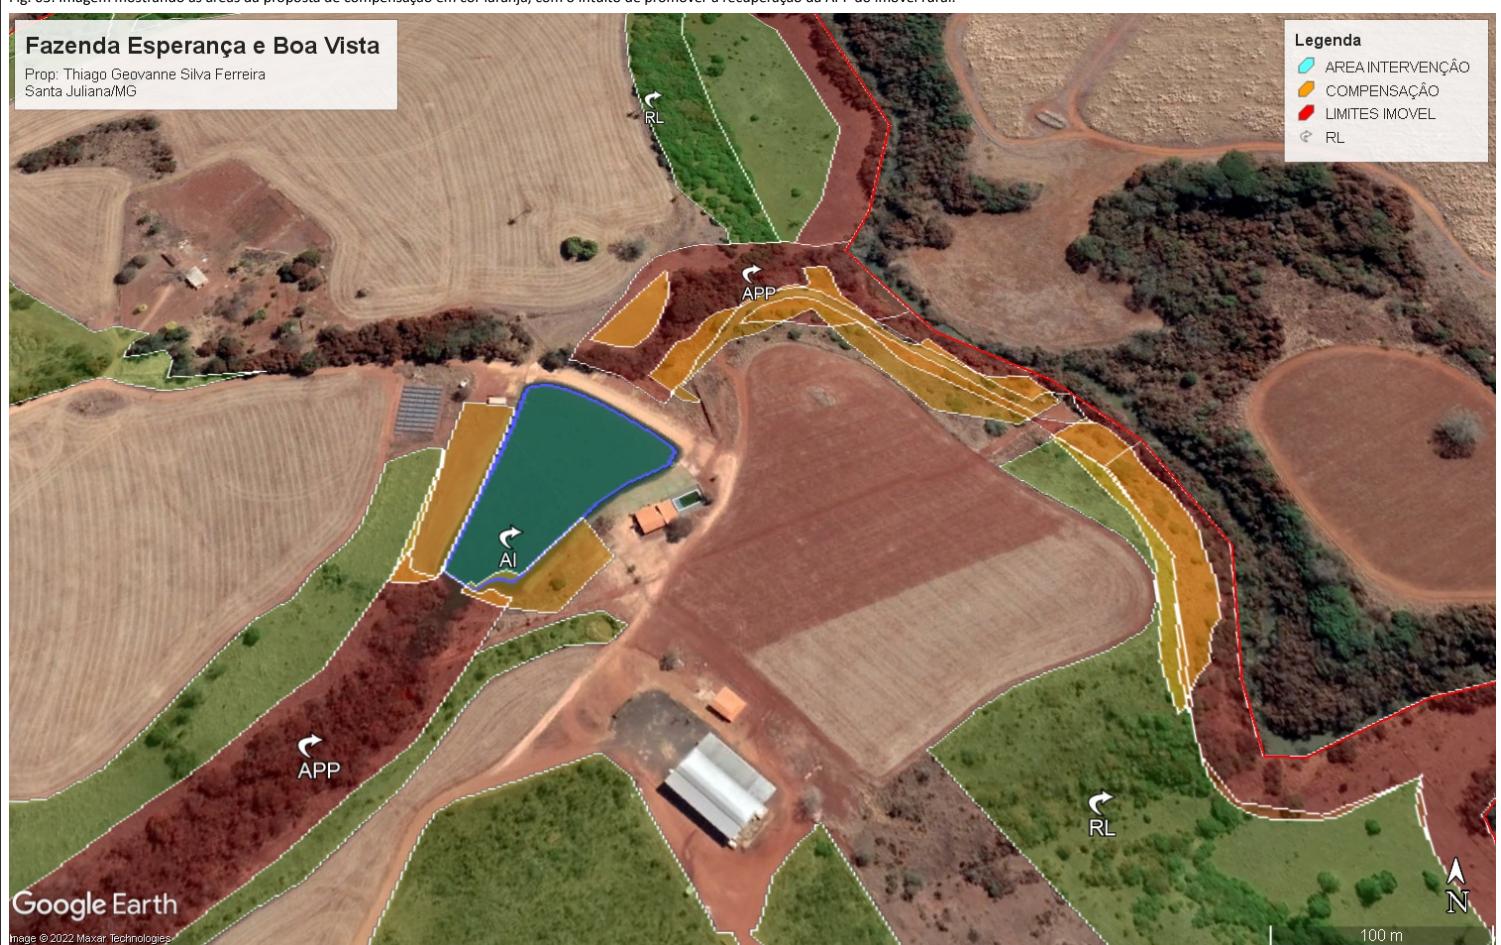
Fig. 03: Imagem mostrando as áreas da proposta de compensação em cor laranja, com o intuito de promover a recuperação da APP do imóvel rural.
