URFBio Rio Doce - Agência de Florestas e Biodiversidade de João Monlevade

Parecer nº 14/IEF/AFLOBIO JOÃO MONLEVADE/2025

PROCESSO Nº 2100.01.0045219/2024-29

Construção de dissipador de águas pluviais em APP como medida de controle ambiental, evitando carreamento de materiais sólidos para o curso d'água.

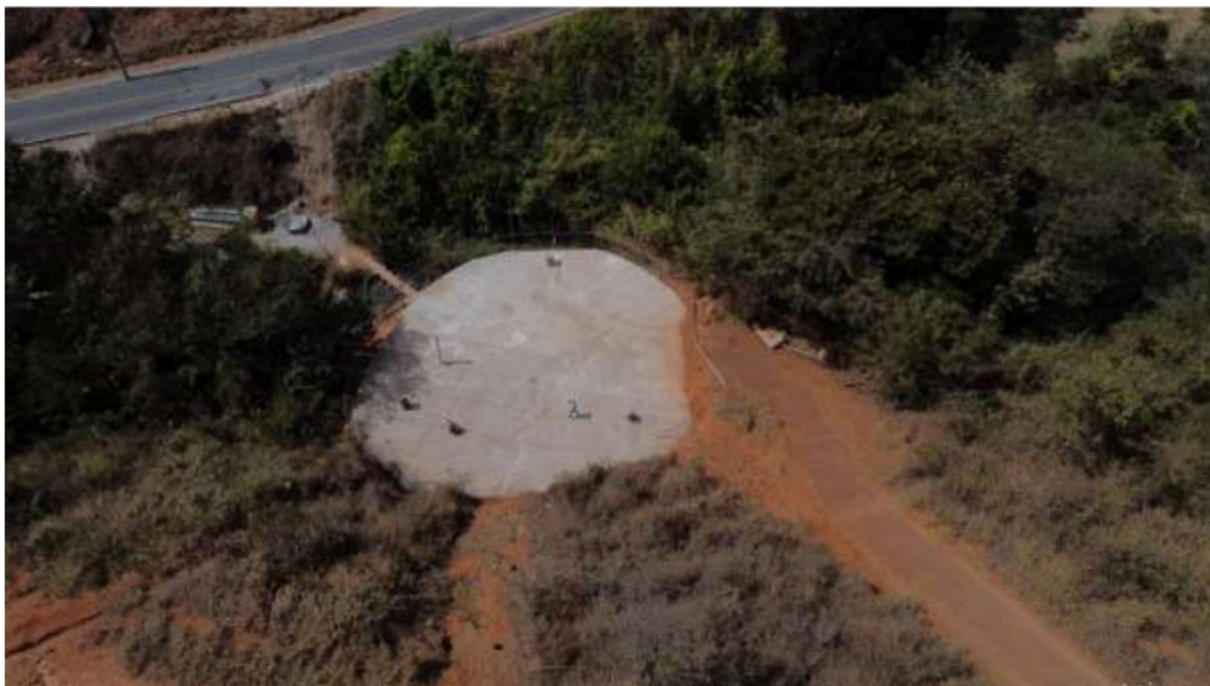
Figura 07: Vista ampla do dissipador implantado.

A data de 05/12/2024 formalizou processo para emissão da Autorização Para Intervenção Ambiental - AIA de forma tempestiva, conforme determinam as normas legais, para regularizar a intervenção ambiental ocorrida em 0,057 ha localizada em área de preservação permanente sem cobertura vegetal nativa, conforme imagem extraída da página 18 do PIA:

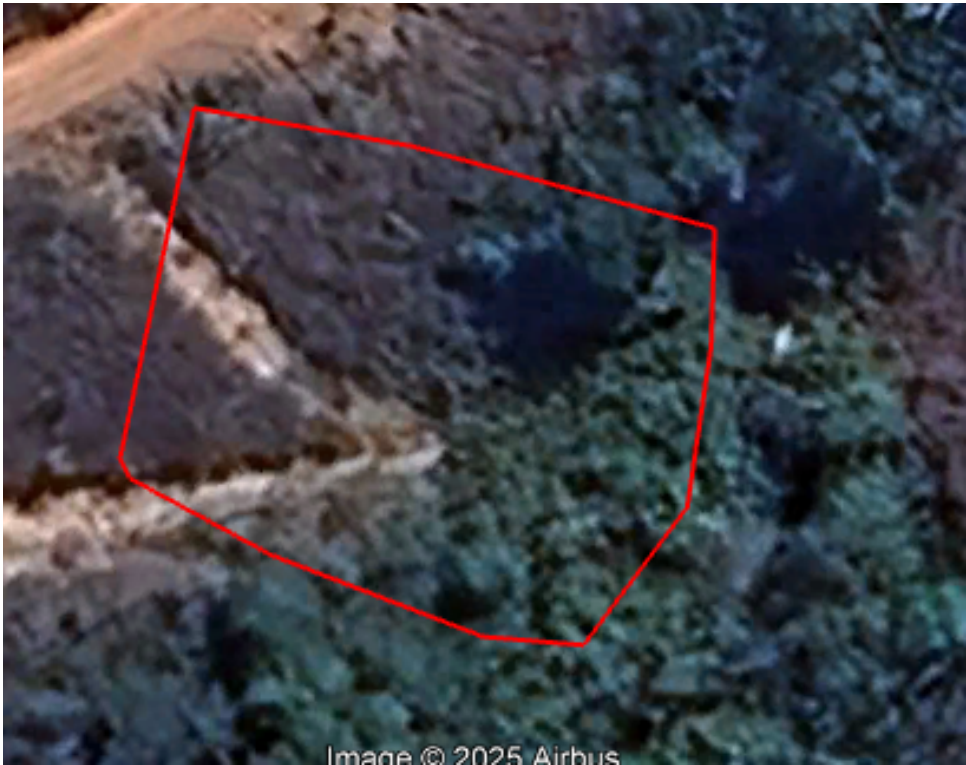
A execução da obra de construção do dissipador de águas pluviais atingiu 0,057 ha localizados em área de preservação permanente, porém, o local da obra não apresentava cobertura vegetal nativa, encontrava-se coberto por pastagens (antropizada):

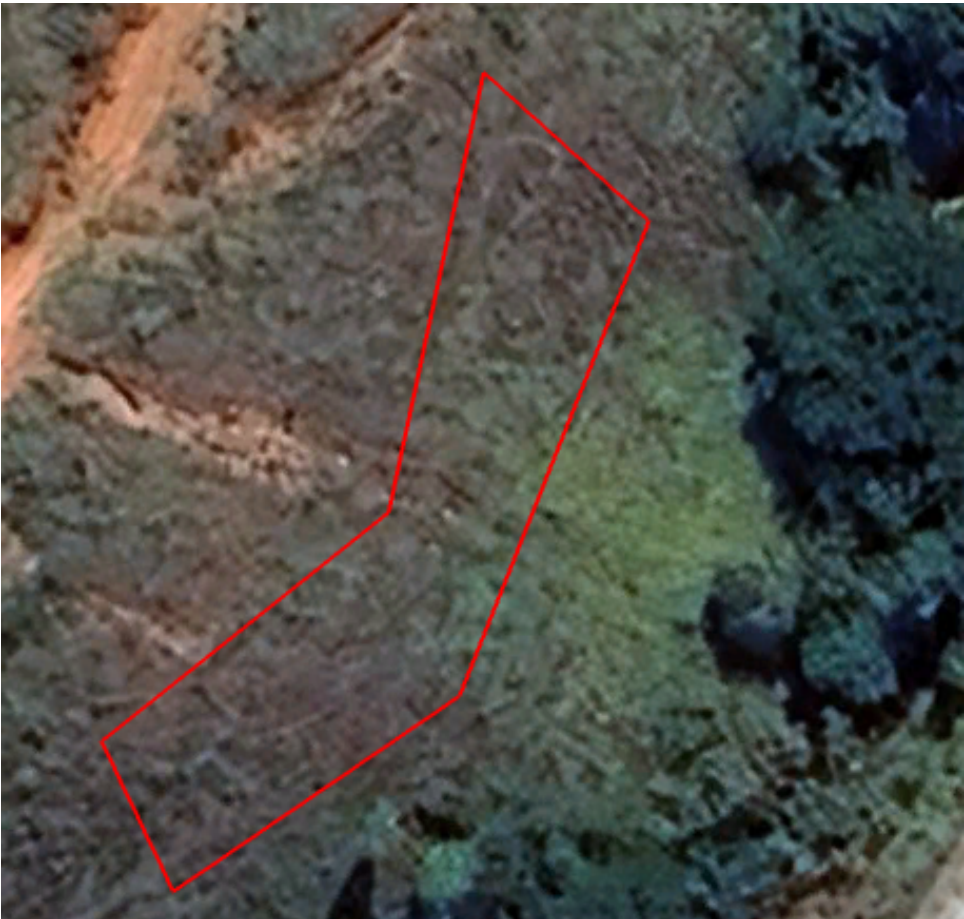
A área de compensação possui uma área de 0,0575 ha (575 m²), e está situada município de João Monlevade dentro da Área de Preservação Permanente nas proximidades do córrego Nova Esperança, sendo localizada dentro na propriedade onde ocorrerá a intervenção, conforme ilustrado na Figura 1.

O empreendedor apresentou poligonal de execução do PRADA anexado ao SEI (112131825):

Executar o Projeto Recuperação de Área Degradada – PRADA – apresentado anexo ao processo, em área de 0,057 ha, tendo como coordenadas de referência X 0.690.614; Y 7.807.326 (UTM, Sirgas 2000), na modalidade recuperação de área degradada, nos prazos estabelecidos no quadro de condicionantes, conforme arquivo digital apresentado pelo empreendedor neste SEI.
