Parecer nº 34/IEF/NAR POÇOS DE CALDAS/2025

PARECER ÚNICO**1. IDENTIFICAÇÃO DO RESPONSÁVEL PELA INTERVENÇÃO AMBIENTAL**

| Denominação: Córrego da Cachoeira - empreendimento linear - estrada vicinal que liga o bairro de Santa Cruz da Aparecida ao município de Monte Belo-MG. | Área Total (ha): 11,4732 |

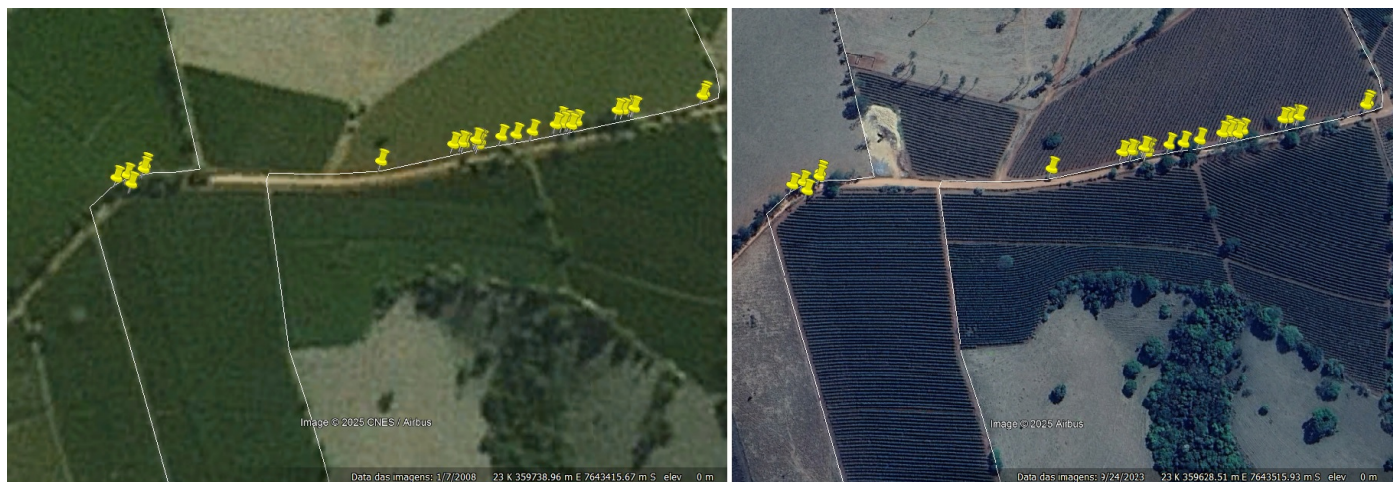
O uso do solo na área onde estão distribuídas as árvores solicitadas para supressão é consolidado, sendo utilizado como carreador para o manejo da cafeicultura desde antes de 22 de julho de 2008, conforme figura abaixo demonstrando a área em 07 de janeiro de 2008:

O uso do solo na área onde estão distribuídas as árvores solicitadas para supressão é consolidado, sendo utilizado como carreador para o manejo da cafeicultura desde, pelo menos, 07 de janeiro de 2008.
