Parecer nº 87/IEF/NAR PASSOS/2026

PROCESSO Nº 2100.01.0010726/2024-43

PARECER ÚNICO

Trata-se de solicitação de autorização para Intervenção em APP sem supressão de cobertura de vegetação nativa em uma área de 00,0330 ha, no imóvel rural denominado Fazenda Ipanema, localizado no município de Passos/MG, visando à instalação de um porto de areia com o objetivo de viabilizar a extração de areia no Rio São João, conforme requerimento corrigido Doc. [111924116](#).

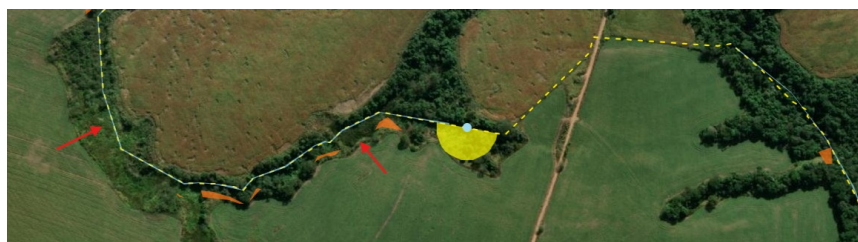
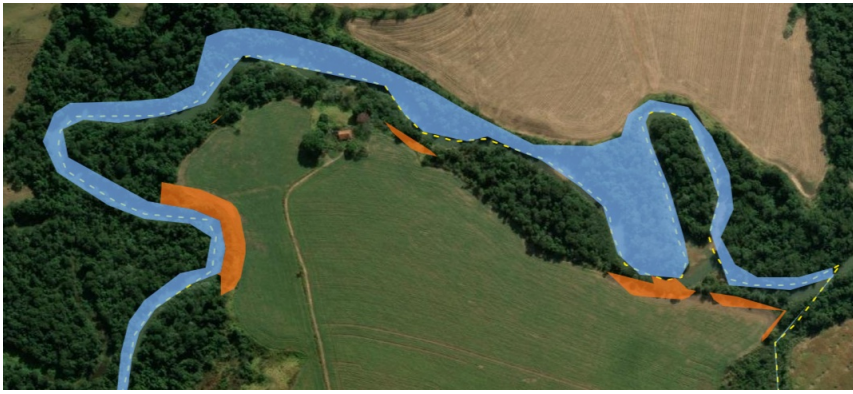
Abaixo segue print parcial do CAR com destaque para as áreas em laranja referente à faixa de recomposição obrigatória que totalizam 2,39 hectares. A imagem com seta vermelha refere-se ao trecho descrito na análise como área sem uso agrícola, certamente em processo de regeneração ou que talvez necessite de ser recuperada por meio de plantio de mudas nativas.

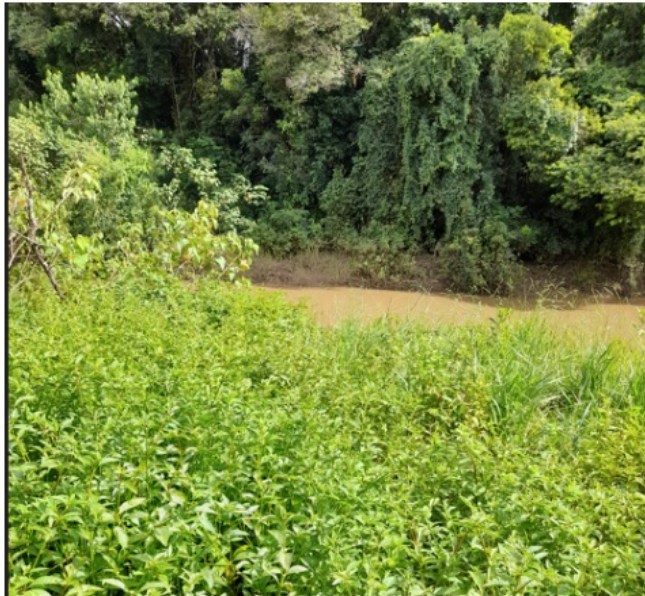
Porto 01

Abaixo segue fotos do porto 01 e porto 02

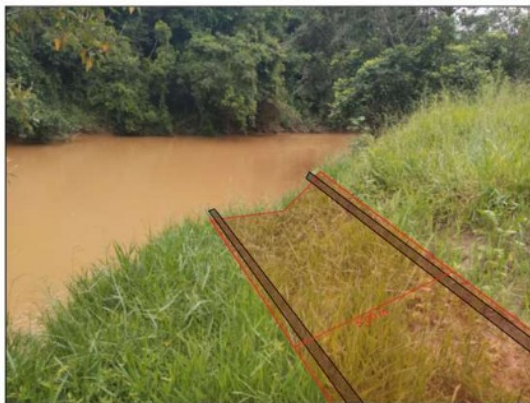
Foto 01 - Vista do ponto de IAPP-01, local onde será aberto o acesso para a embarcação com a draga e também para instalação das tubulações de adução da polpa e retorno da água para o rio.

A foto 01 refere-se ao Ponto 01 / IAPP-01 e a foto 06 refere-se ao Ponto 02 / IAPP - 02. Na área requerida 0,0252 ha (IAPP-01), será necessário a abertura de um acesso para a embarcação que abriga a draga. E, nesse acesso será instalado a tubulação de adução e a tubulação de retorno da água dragada para o rio São João, após passagem pelo sistema de controle ambiental. E, na intervenção de 0,0078ha (IAPP - 02) será instalado apenas outra tubulação de sucção da polpa.

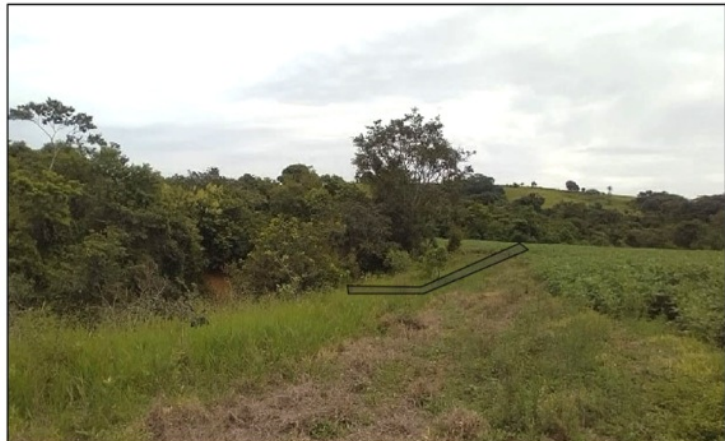
Foto 06 - Vista do ponto de intervenção II, onde ficará uma das tubulações de adução da polpa dragada.

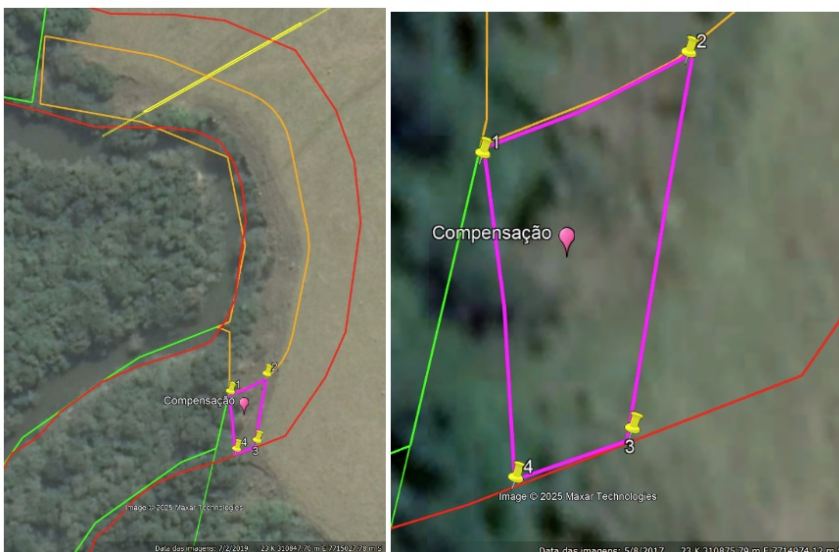
Abaixo segue print de imagem de satélite disponível no Google Earth da área de 0,00330 ha destinada à compensação ambiental - polígono rosa. O limite verde refere-se à área de Reserva Legal, o polígono em laranja refere-se à faixa de recomposição obrigatória (30 metros) obtido no CAR e o limite em vermelho refere-se à APP (50 metros).

Conforme imagem acima, são coordenada geográfica de referência da área de 0,00330 ha destinada à compensação ambiental - polígono rosa, Datum SIRGAS 2000, fuso 23 k:

Ponto central - X= 310.875; Y= 7.714.969;

Para compensar a intervenção ambiental da área requerida de 0,0330 ha está sendo proposto a recuperação de uma área total de 0,0330 ha (proporção 1:1), localizada em APP desprovida de vegetação nativa, localizada dentro do imóvel rural Fazenda Ipanema, mais especificamente, em APP localizada na área da matrícula 30.348, objeto do contrato de arrendamento. A recuperação da área deverá ser realizada conforme Projeto Técnico de Reconstituição da Flora Doc. [111924121](#). Contudo, a área inicialmente proposta deverá ser remanejada para área localizada fora da faixa de recomposição obrigatória, conforme print abaixo e arquivo digital da área Doc. [140297590](#)
