Parecer nº 49/IEF/URFBIO SUL - NUBIO/2025

PARECER ÚNICO

Uso a ser dado a área	Especificação	Área (ha)
Emergencial - infraestrutura.	Estabilização de talude - risco de erosão - risco rompimento de duto de gás.	0,3677

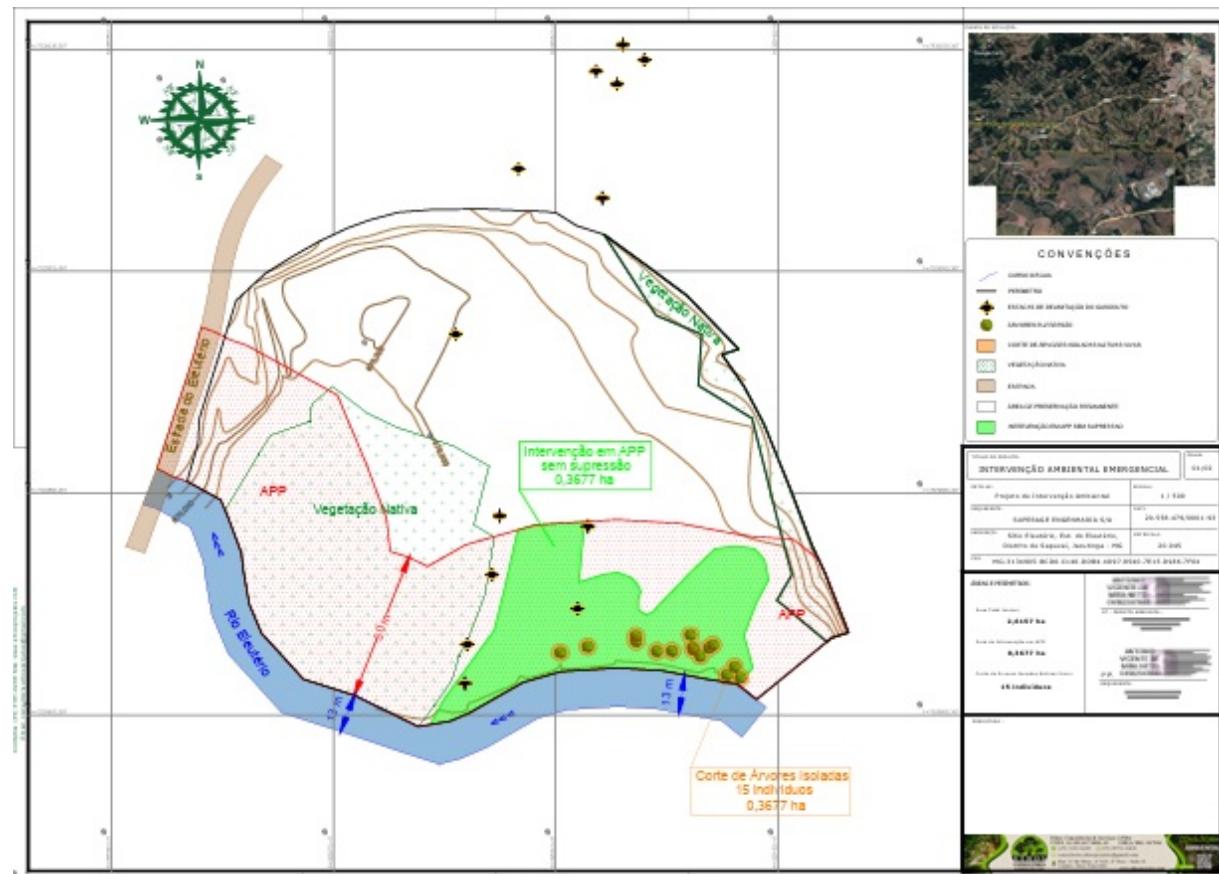
Figura 01: Mapa do imóvel e localização das árvores conforme doc. SEI 107719234.

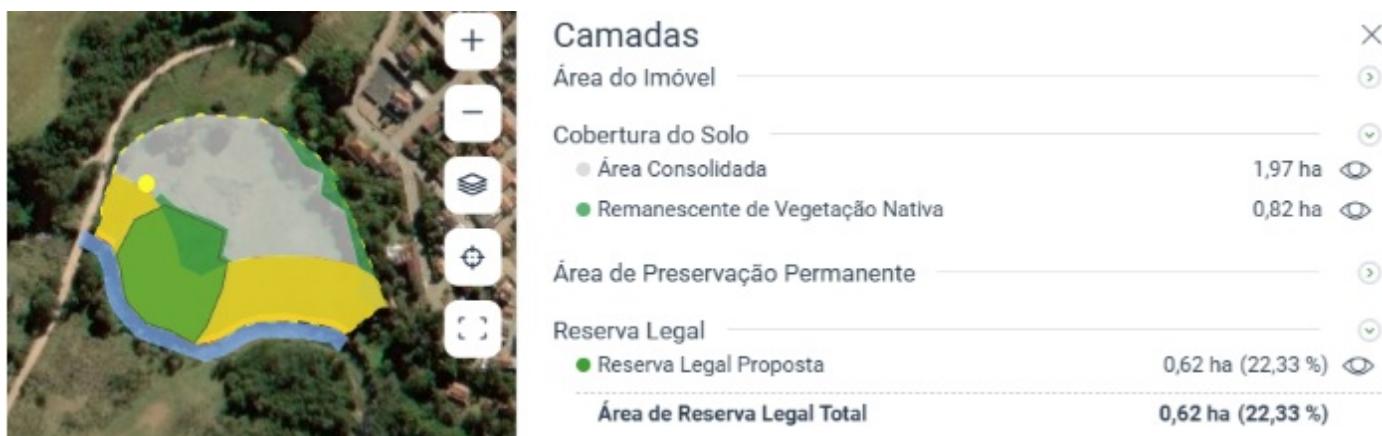
Figura 02: Cadastro Ambiental Rural do imóvel Gleba 3, município de Jacutinga, MG.

Os dados trazidos no cadastro/CAR correspondem a realidade do imóvel quanto a cobertura de uso, não

sendo analisados no entanto para fins de aprovação das informações no sistema, sendo que tal análise do cadastro será realizada no momento oportuno de processamento no módulo de análise do CAR.

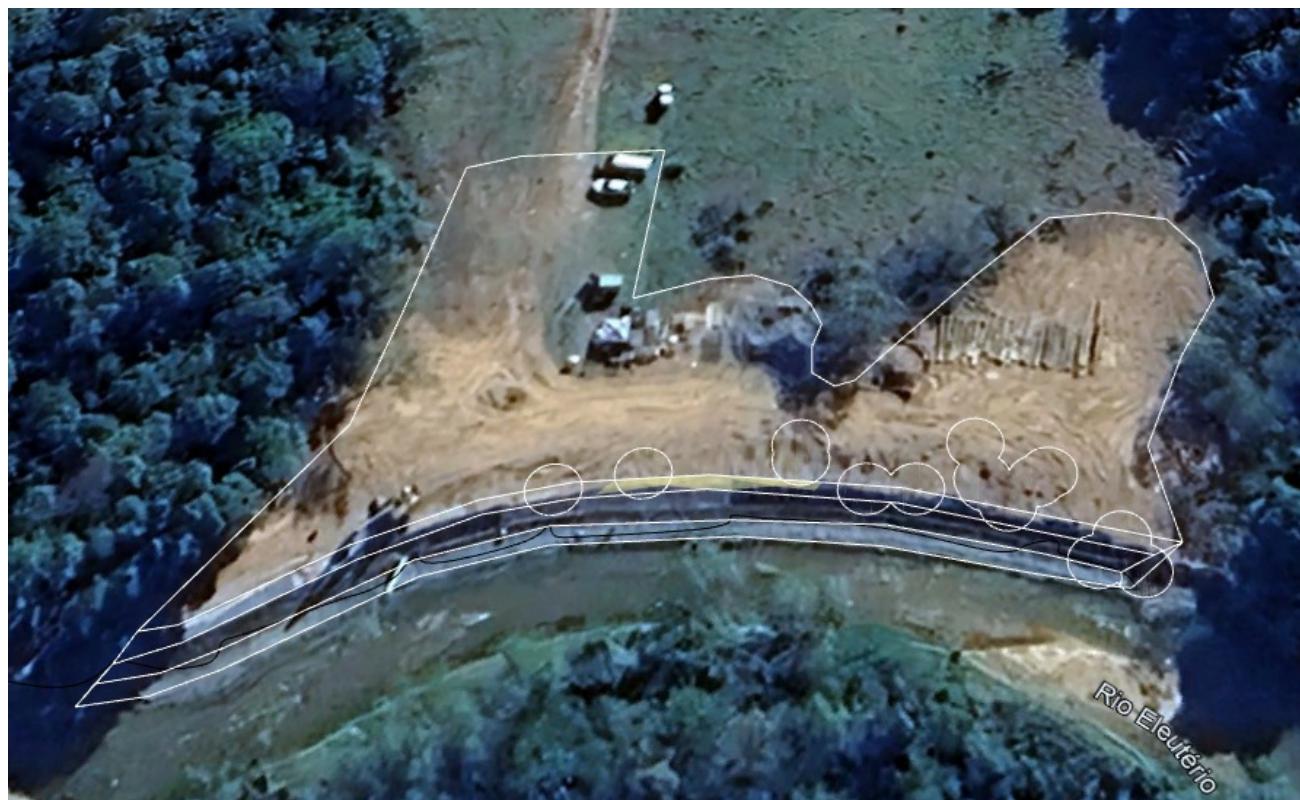
A Figura abaixo ilustra o local das obras já com instalação da proteção do gasoduto e indicação do local dos espécimes indicados para regularização de forma corretiva.

Figura 03: Local das obras às margens do Eleutério, imóvel Gleba 3, município de Jacutinga, MG.

O local da intervenção encontra-se em área de preservação antropizada e consolidada, sendo que os espécimes se referem a regeneração que ocorreu no local conforme demonstram as imagens de satélites, sendo que em julho de 2008 sequer havia árvores no local, sendo ocupado o ambiente por pastagem/gramíneas exóticas.
