Parecer nº 54/IEF/NAR POUSO ALEGRE/2026

PROCESSO Nº 2100.01.0041040/2025-48

**PARECER ÚNICO****1. IDENTIFICAÇÃO DO RESPONSÁVEL PELA INTERVENÇÃO AMBIENTAL**

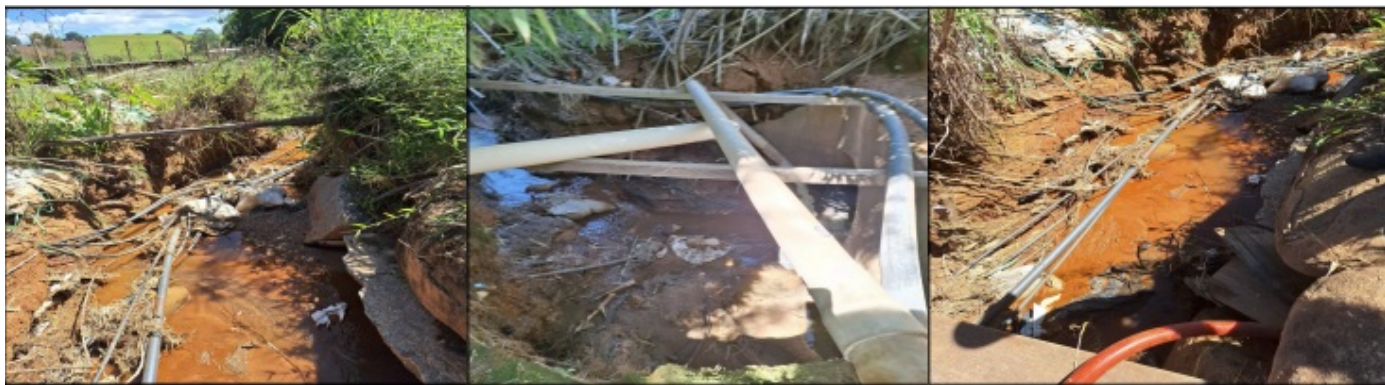
Foi constatado que a intervenção ambiental em área de preservação permanente do Córrego do Aterrado já ocorreu. No local da intervenção foi verificado que foi instalada uma bomba elétrica para bombeamento de água e a instalação de tubulação em vala coberta que transporta a água captada até a empresa Renato da Rocha Pereira Lavanderia Ltda. Foi observado também que os efluentes tratados saem da lavanderia através de tubulação em cava coberta que atravessa a app e deságua no Córrego do Aterrado. A bomba elétrica instalada possui a dimensão 1 metro de comprimento por 1 metro de largura, totalizando uma área de intervenção de 2 m<sup>2</sup>, a mangueira utilizada para a condução de água captada até as caixas de armazenamento de água da empresa diâmetro de 2" (POLEGADAS), e juntamente com a tubulação que é utilizada para lançamento do efluente tratado, que é constituída por uma tubulação de 4" (POLEGADAS).

A instalação da bomba e das tubulações não demandou supressão de vegetação nativa. Tanto fora quanto dentro da área de preservação permanente, a instalação se deu em local com uso já consolidado em pastagem exótica.

*FIGURAS 02, 03 e 04 - Local de instalação da tubulação captação de água e de de emissão de efluentes industriais tratados.*
