## Parecer nº 10/IEF/NAR LAVRAS/2026

PROCESSO Nº 2100.01.0051341/2025-20

| Denominação: "ESTRADA MUNICIPAL DR. GLIMALDO PAIVA" | Área Total (ha): 8,9694 |

É objeto deste parecer, analisar a solicitação para o corte ou aproveitamento de árvores isoladas nativas vivas de 84 unidades, com a finalidade de infraestrutura.

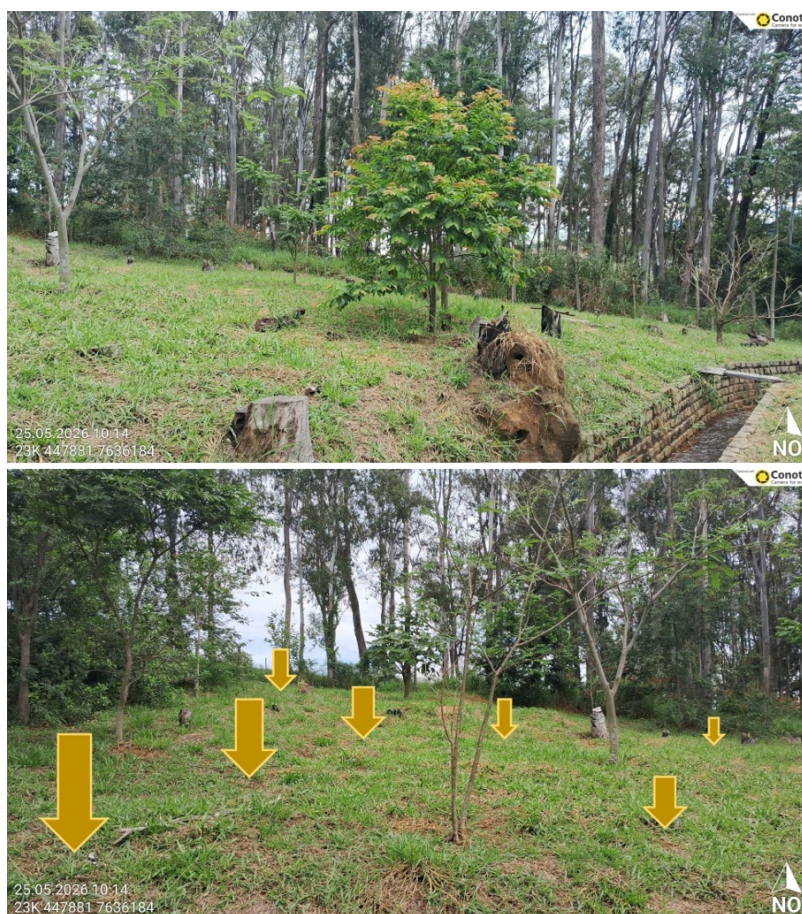
**FIGURA 2** – Detalhe da área de compensação ambiental conforme estudos

apresentados.

Foi proposta a compensação ambiental pelo corte de espécies protegidas, conforme §4º do artigo 2º da Lei 9743/1988, alterada pela 20308/20212 em seu artigo 3º, para recuperação de uma área total de 0,1198 ha, em gleba única localizada sob as coordenadas planas UTM 23K WGS 84 X: 447862, Y: 7636182 inserida no “Parque Municipal Vale do Sol”, localizado na área urbana do município de Três Pontas/MG, pertence à Unidade de Planejamento e Gestão de Recursos Hídricos (UPGRH) GD3. Foi apresentado o Decreto Municipal nº 2301/1997, e ofício esclarecendo que “a área proposta para compensação ambiental encontra-se integralmente inserida no Parque Municipal Vale do Sol, bem público municipal de domínio da Prefeitura Municipal de Três Pontas. Tratando-se, portanto, de propriedade pública municipal cuja titularidade coincide com a do empreendedor ... A titularidade do imóvel resta cabalmente comprovada pelo Decreto Municipal nº 2.301, de 25 de setembro de 1997” (documento SEI nº 140862936). A proposta se localiza em área de preservação permanente e relata ganho ambiental conforme estudos apresentados, com cronograma de execução entre os anos de 2026 / 2031.

A recuperação será por meio de plantio de 75 mudas de ipê-amarelo (*Handroanthus ochraceus*) num espaçamento aproximado de 4,0 x 4,0 metros, com uma metodologia de regeneração natural associada ao plantio de enriquecimento, conforme projeto de recomposição de áreas degradadas ou alteradas (PRADA) anexo ao processo e memorial descritivo a seguir:
