**Parecer nº 76/IEF/NAR POÇOS DE CALDAS/2026**

PROCESSO Nº 2100.01.0002608/2026-03

**PARECER ÚNICO****1. IDENTIFICAÇÃO DO RESPONSÁVEL PELA INTERVENÇÃO AMBIENTAL**

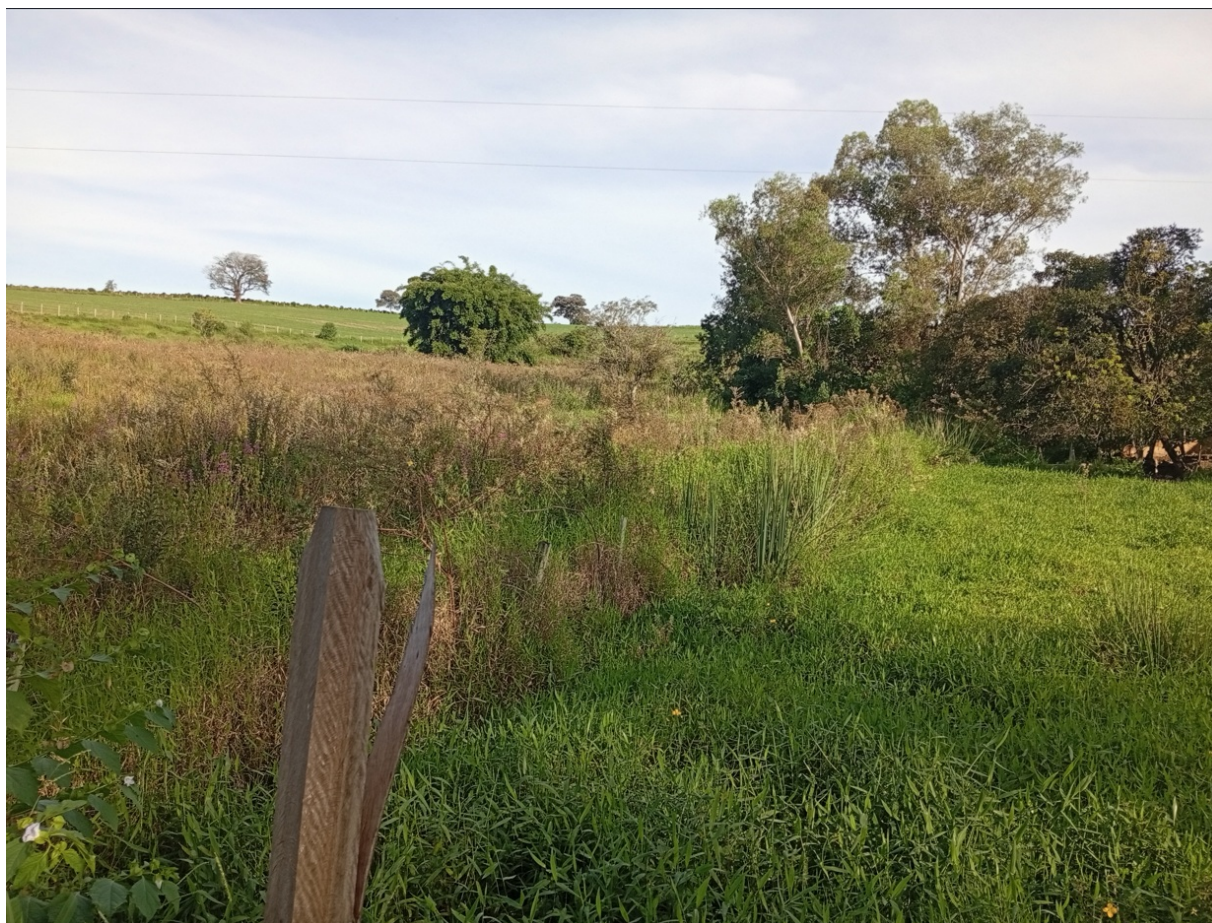
Foto 1 - Vistoria 13/04/2026 - Cabeceira com nascentes onde será realizada a compensação ambiental.

A compensação para esta intervenção solicitada será feita com plantio de 334 mudas, com espaçamento de 3 x 3 metros, totalizando 3.000,00 metros quadrados de implantação do projeto. Ressalta-se que todas as espécies propostas são características do bioma Mata Atlântica, haja visto que a área de execução do projeto é de vegetação caracterizada por este bioma. Além de serem árvores que se adaptam bem à exposição ao sol pleno.

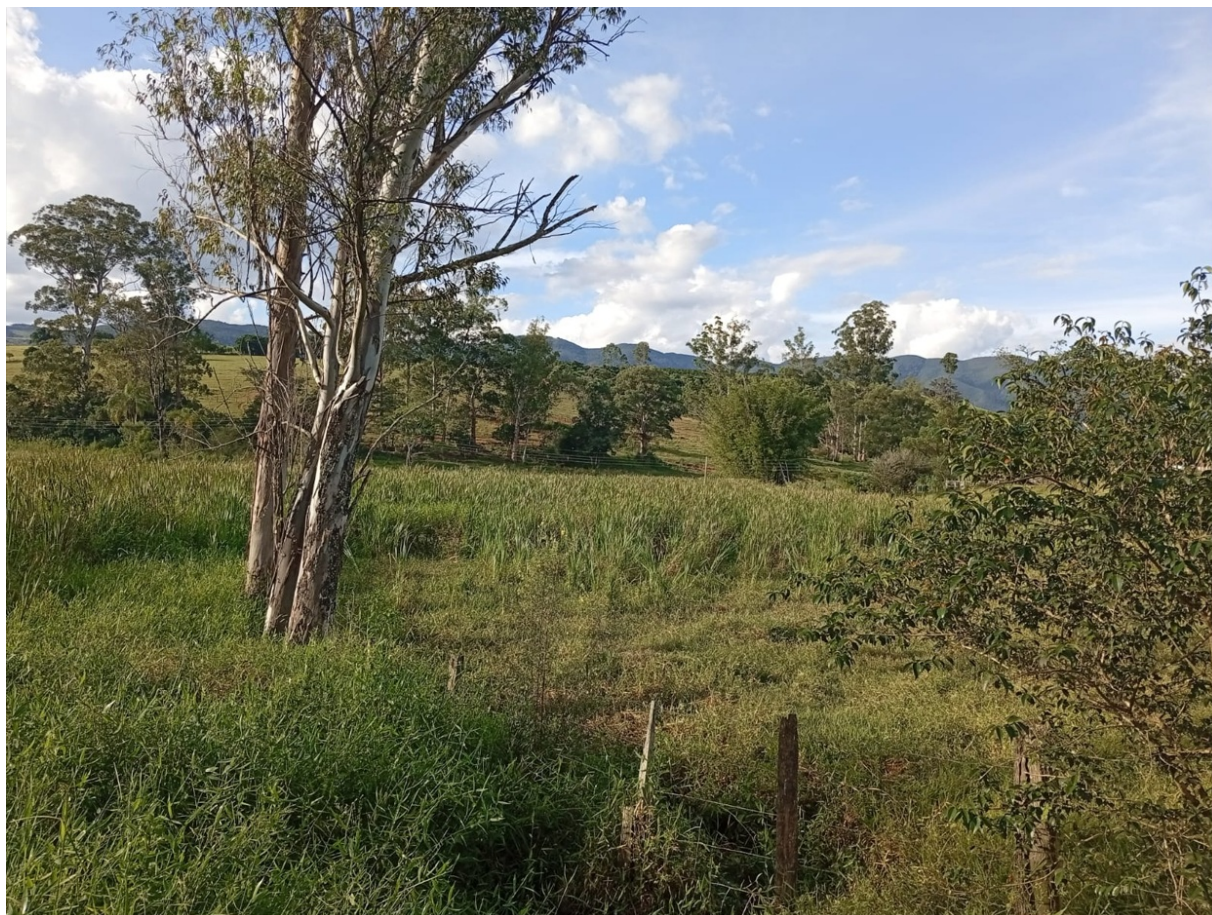
Foto 2 - Vistoria 13/04/2026 -Área de carreamento das nascentes para o Ribeirão dos Cocais a jusante da área de compensação.

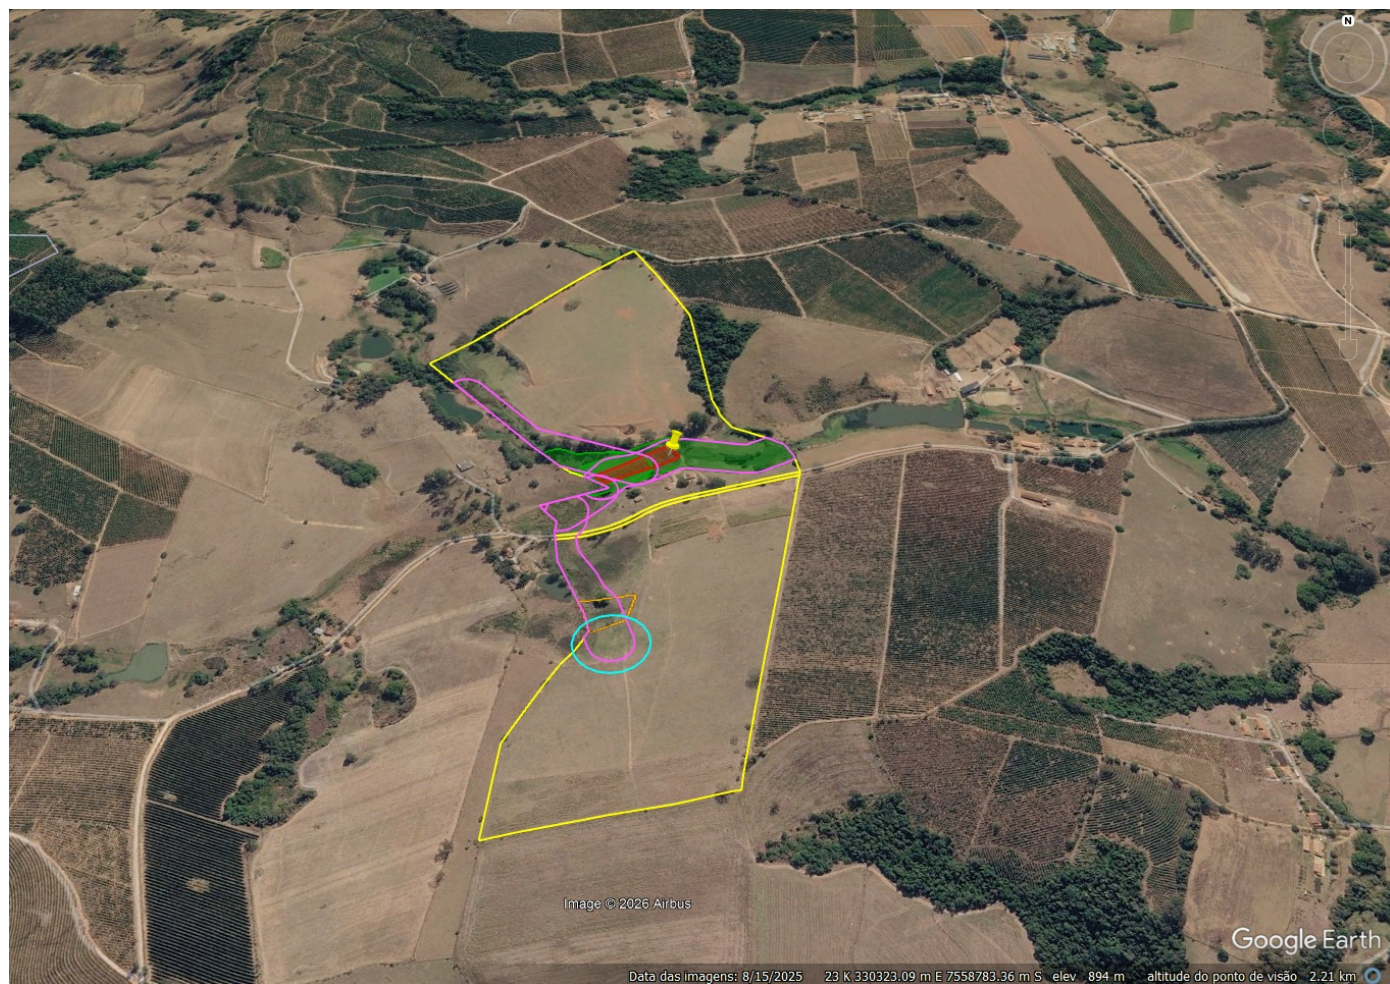
Imagem - Perímetro do Sítio Cachoeira em amarelo, área de intervenção solicitada em vermelho, área de APP em rosa, área de compensação em laranja e nascente em azul e marcador na captação.
