INSTITUTO ESTADUAL DE FLORESTAS

URFBio Mata - Núcleo de Apoio Regional de Viçosa

Parecer Técnico IEF/NAR VIÇOSA nº. 33/2026

Na propriedade “Sítio Sapeca e Recanto Verde” (matrícula nº 3.895, nº 4.500, nº 4.749) a intervenção proposta tem por finalidade regularizar a construção de tanques escavados para promover a criação de peixes, com infraestrutura física diretamente associada à atividade, ocupando uma área total de 1.067 m<sup>2</sup> (0,1067 hectares), destes 386 m<sup>2</sup> (0,0386 ha) se encontram em Área de Preservação Permanente; sendo que esta atividade de aquicultura já foi realizada e que foi autuado conforme o Auto de Infração nº 725.538/2026; portanto, neste processo em questão visa a sua regularização para a continuidade da produção sustentável de peixes em um ambiente controlado. Então, o requerente do processo visa a regularização da intervenção ambiental na faixa de Área de Preservação Permanente (APP) próxima a curso d'água em conformidade com ao Art. 15 da Lei Estadual nº 20.922/2013, em que serão adotadas medidas de conservação e recuperação ambiental.

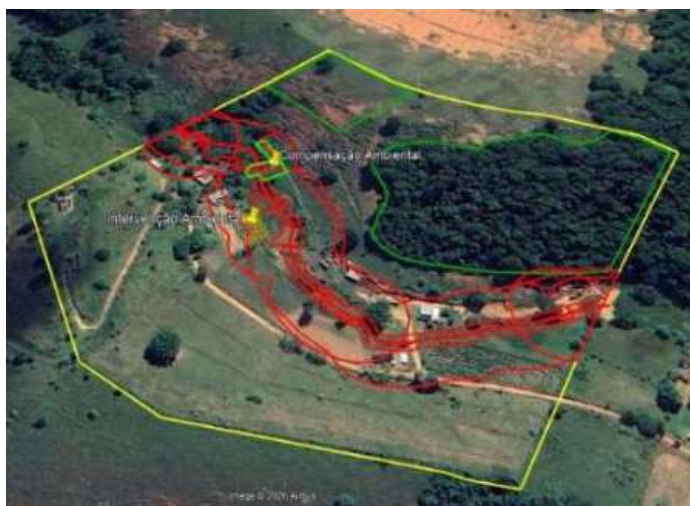
##### IMAGEM DO IMÓVEL EM QUESTÃO COM A INTERVENÇÃO AMBIENTAL REQUERIDA

Fonte: GOOGLE EARTH PRO

A propriedade em questão ("Sítio Sapeca e Recanto Verde", matrículas: 3.895, 4.500 e 4.749), no município de Barão de Monte Alto/MG, através do Processo nº 2100.01.0009086/2026-85 do Sr. Celso José da Costa (CPF nº 025.358.296-22), em que requer a intervenção ambiental em 0,0386 ha (três ares e oitenta e seis centiares) de Área de Preservação Permanente (APP) em área consolidada com pastagem para a atividade de Aquicultura e/ ou Unidades de Pesca Esportiva Tipo Pesque-pague, exceto Tanque-rede, código (G-02-12-7), no qual seu parâmetro quantitativo é 0,1067 ha e que devido a este fato a Licença Ambiental enquadra na modalidade de Não Passível; mas que após a Liberação do AIA, o requerente do processo em questão providenciará a formalização da licença ambiental no órgão competente.

Então, a intervenção ambiental em questão visa a regularidade ambiental das estruturas voltadas à atividade de aquicultura implantadas no Sítio Sapeca e no Recanto Verde, localizados no município de Barão de Monte Alto/ MG. A propriedade rural em questão, sob a titularidade do Sr. Celso José da Costa, enquadra-se legalmente como uma pequena propriedade rural, em que suas atividades agrárias estão associadas de forma harmônica entre a bovinocultura e a piscicultura. A intervenção ambiental objeto desta análise abrange uma área total de 0,0386 hectares, o equivalente a 386 metros quadrados, situada predominantemente em faixa de Área de Preservação Permanente (APP). Conforme análise cronológica realizada por meio de imagens de satélite extraídas da plataforma Google Earth Pro, datadas de abril de 2004 (Figura 01), constata-se a ausência de tanques ou quaisquer outras instalações aquícolas no período anterior ao marco legal de 22/07/2008. Todavia, a posterior implantação dos tanques escavados e das estufas (Figura 02) configurou uma intervenção depois de 2008, o que tecnicamente justifica a necessidade de regularização por meio do presente processo de Autorização de Intervenção Ambiental (AIA) em modalidade Corretiva.

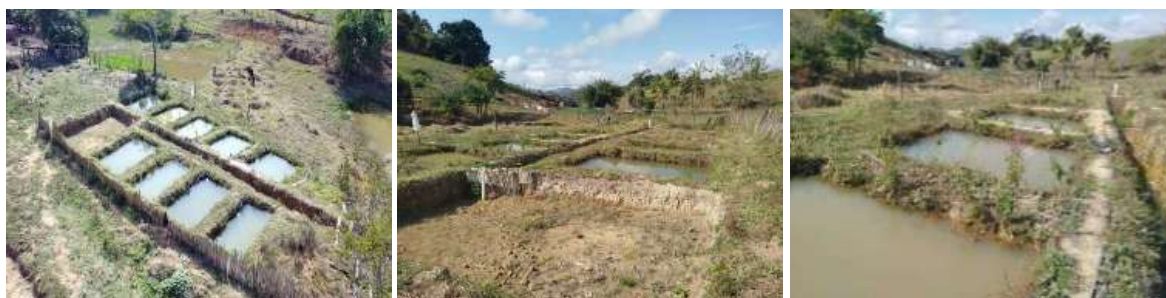
#### FOTOGRAFIAS DA ÁREA DE INTERVENÇÃO AMBIENTAL COM OS TANQUES ESCAVADOS

A área selecionada encontra-se em um dos poucos setores da propriedade que apresenta relevo plano ou suavemente ondulado, condição essencial para a construção de tanques escavados com reduzida necessidade de movimentação de terra. As demais áreas do imóvel possuem relevo mais acidentado, o que exigiria intervenções significativas de corte e aterro para adequação do terreno, aumentando os custos de implantação, os riscos de processos erosivos e os impactos ambientais associados à obra.

Fonte: Projetos do Processo em Questão

Sob o aspecto operacional, a localização escolhida favorece o abastecimento hídrico dos viveiros, permitindo melhor aproveitamento das condições naturais do terreno e reduzindo ou eliminando a necessidade de bombeamento contínuo de água. A implantação dos tanques em áreas mais elevadas demandaria sistemas de recalque, com aumento do consumo de energia elétrica e dos custos de manutenção, comprometendo a viabilidade econômica da atividade aquícola.
