Parecer nº 51/FEAM/URA ZM - CAT/2023

| <b>Parecer Único de Licenciamento Convencional nº 51/FEAM/URA ZM-CAT/2023</b> | | | |
| B-03-04-2 | Produção de ligas metálicas (ferroligas), silício metálico e outras ligas a base de silício. | 3 | 1 |

A unidade fabril da Puiatti & Filhos produz ferroligas de manganês em Forno Elétrico a Arco – FEA, estando instalada e em operação desde o ano de 1977.

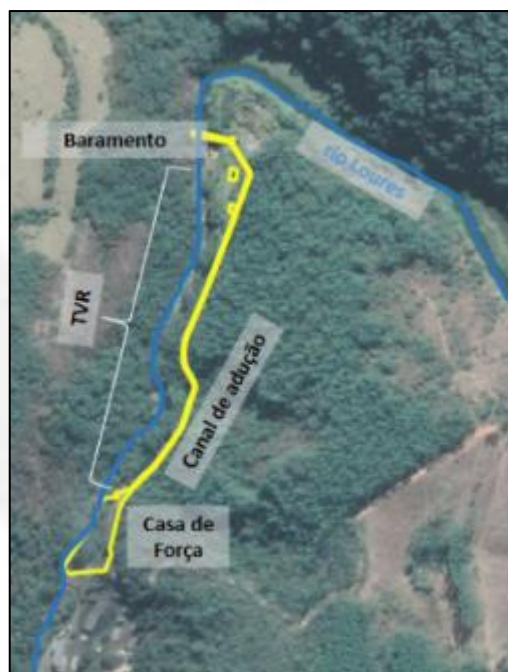
Figura 2: Arranjo geral da CGH Santo Antônio do Rio do Freire em amarelo.  
Fonte: RCA Puiatti & Filhos Ltda. adaptado.

No Canal de Adução passa uma vazão máxima de 10,5 m<sup>3</sup>/s para alimentar as 5 turbinas de diferentes potências e engolimentos. O comprimento do canal até a Câmara de Carga 01 é de 454,75 m, e seu comprimento total (até a Câmara de Carga 2) é de 518,65 metros.

Junto aos dois vertedouros existem equipamentos responsáveis pela desarenação do canal, principalmente nos períodos de grandes vazões (novembro a março). No vertedouro 1 uma comporta é responsável por essa desarenação, enquanto no vertedouro 2 é uma válvula.

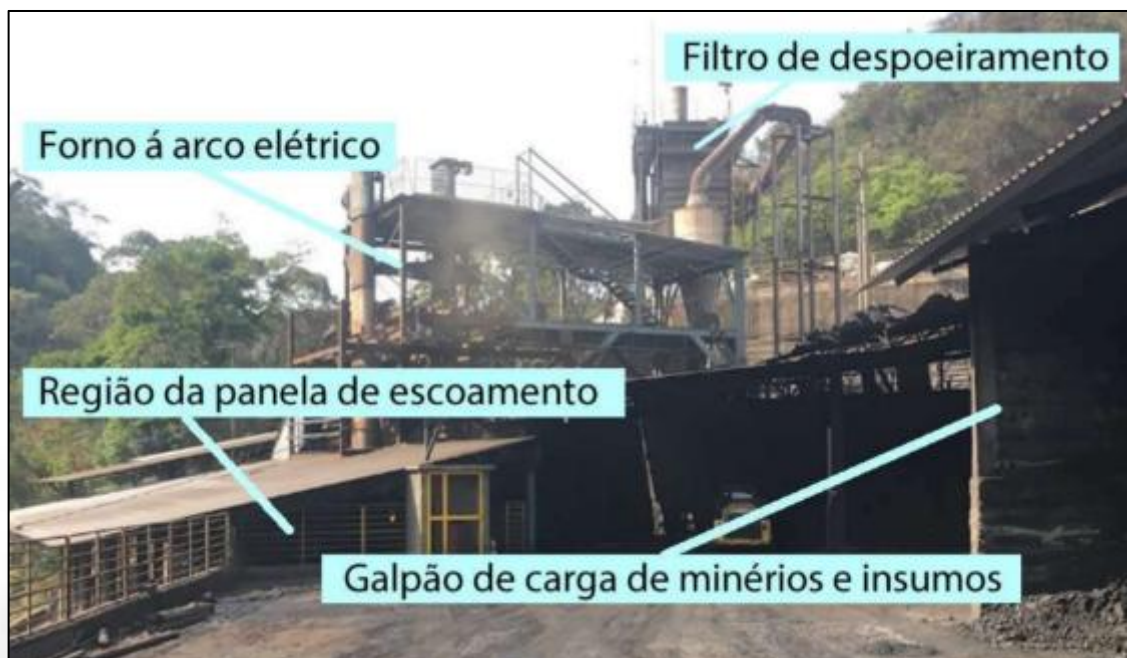
Figura 11: Fotografia panorâmica da Puiatti & Filhos, em foto recente, de 2022. O empreendedor identificou os locais na planta industrial para comparação com os arquivos históricos. Fonte: RCA – Puiatti & Filhos Ltda.

Na figura 11 (abaixo) é apresentada uma fotografia panorâmica atual da Usina Siderúrgica da Puiatti & Filhos, contendo as descrições das estruturas, para fins de comparação com as fotografias da época da inauguração, ocorrida no ano de 1977.

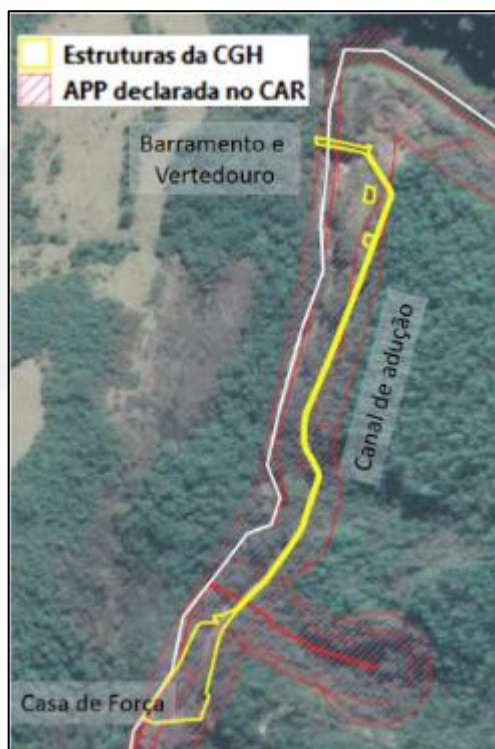
Figura 14: Apresentação da área de intervenção em APP da CGH Santo Antônio do Rio do Freire.

Essas estruturas civis incluem elementos como barramento, vertedouro, tomada d'água, canal de adução, conduto forçado, casa de força e canal de fuga, conforme ilustrado no item 3.4 deste Parecer Único (Figura 5).

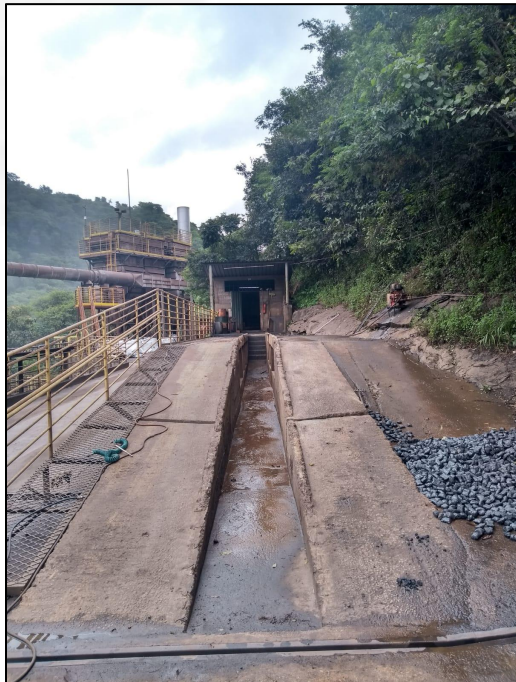
Foto 3: Lavador de veículos

O lavador de veículos possui piso de concreto e rampa de lavagem com vala, cujo caimento direciona o efluente para o sistema de tratamento. A água de lavagem é tratada junto com os efluentes da pista em um sistema composto por uma caixa de sólidos, projetada para comportar o volume de barro gerado no setor, seguida de um sistema separador de água e óleo, onde ocorre a separação da fração oleosa (sobrenadante) da fração líquida. Após passar pelo tratamento o efluente é conduzido através de uma tubulação até uma caixa de infiltração.

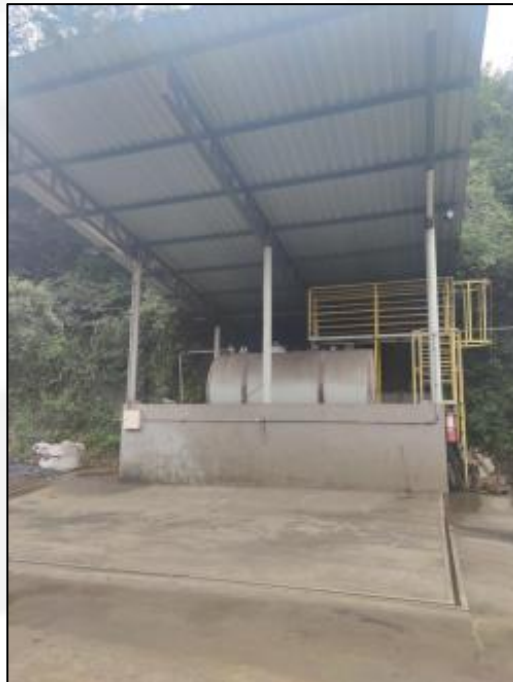
Foto 4: Posto de Abastecimento

O posto de abastecimento é dotado de cobertura metálica, laterais abertas, piso em concreto dotado de bacia de contenção de vazamentos sobre a qual está instalado o SAAC – Sistema de Armazenamento Aéreo de Combustível, com capacidade para armazenar 10 m<sup>3</sup>. A pista de abastecimento foi construída em concreto, sendo circundada por sistema de canaletas que recolhem e direcionam os efluentes ao sistema de tratamento instalado, o qual também recebe os efluentes provenientes do lavador de veículos, localizado em área contígua e demais efluentes oleosos.

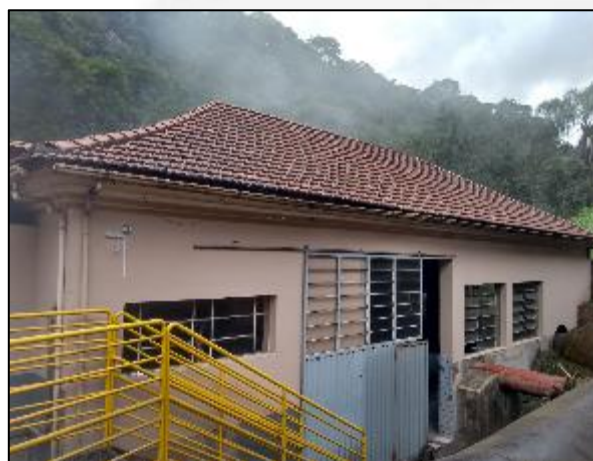
Foto 7: CGH Santo Antônio do Rio do Freire – Casa de Força

A casa de força está implantada na margem esquerda do Rio Loures, e possui uma área total de 350,56 m<sup>2</sup>, incluindo casa de máquinas, sala do operador, oficina
