## PARECER ÚNICO Nº 028/2026

| Denominação: | Loteamento Residencial Petrópolis | Área Total (ha): | 33,53 |

Trata-se de intervenção em APP, com supressão, para implantação de três dissipadores de energia e rede de esgoto do Loteamento Residencial Petrópolis. O processo chegou ao Departamento de Recursos Ambientais da SEMAM no dia 01/04/2024 e a técnica responsável por sua análise, no dia 29/05/2024.

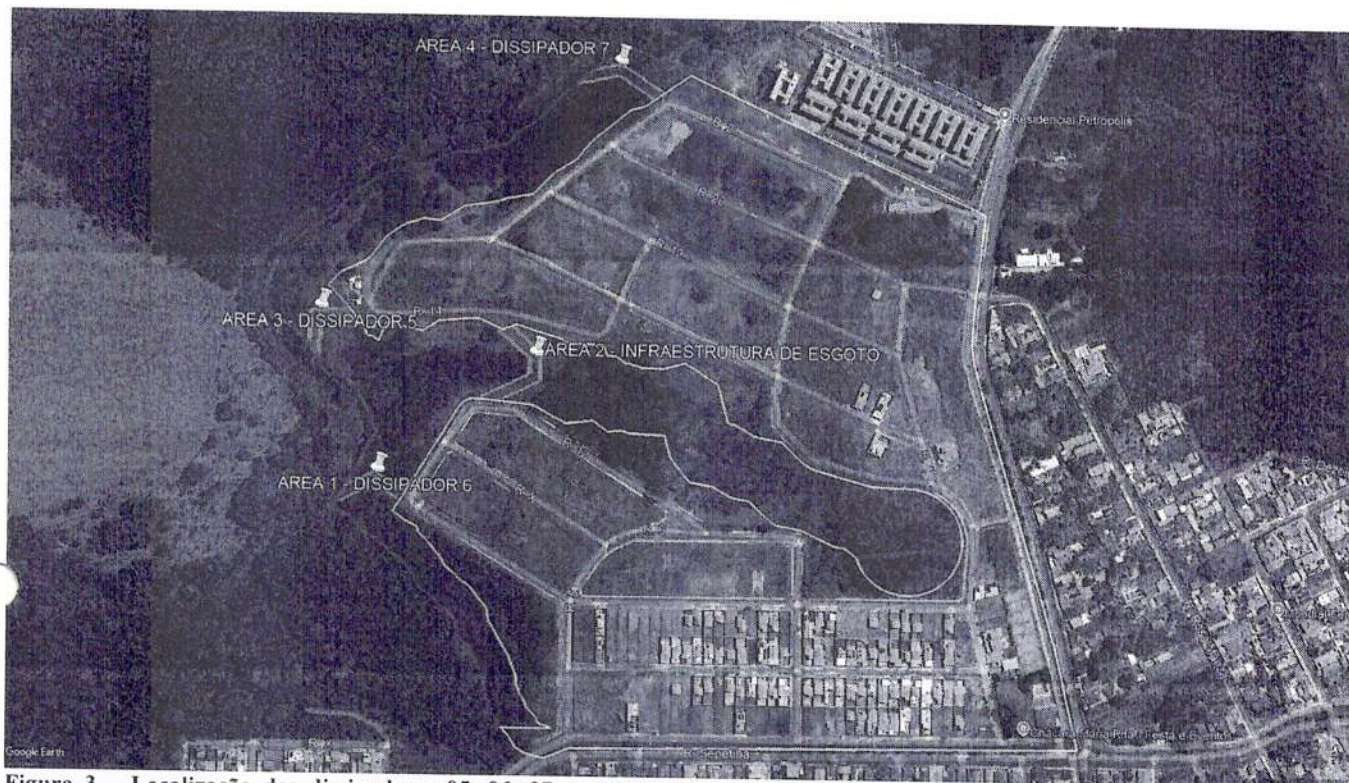
Diante destas observações, a equipe técnica verificou que o status atual da execução dos dissipadores está conforme a Tabela 1. Na figura 03 são mostradas as áreas dos dissipadores e emissário de esgoto ainda não executados.

**Figura 3 – Localização dos dissipadores 05, 06, 07 e emissário de esgoto ainda não instalados observados na vistoria do dia 28/03/2025** (delimitação em verde, marcador em amarelo). Destaque para o perímetro do empreendimento e a sua respectiva APP. Ressalte-se que a localização do dissipador 05 e 06 serão retificadas posteriormente. **Fonte:** Google Earth, 2024.

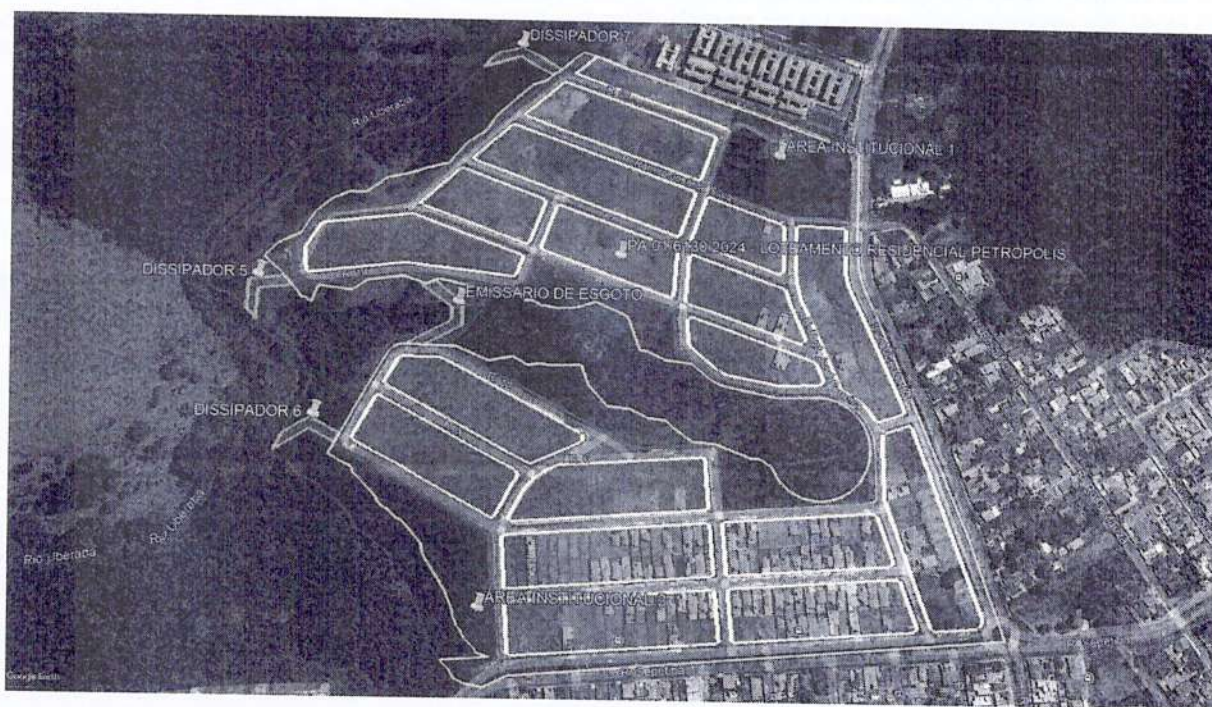
**Figura 5** – Loteamento Residencial Petrópolis, mostrando as áreas de Intervenção Ambiental com supressão dentro da APP (área em vermelho), para instalação de três dissipadores de energia e rede de esgoto (delimitações em laranja), bem como as áreas verdes (delimitação em verde), áreas institucionais (delimitação em roxo) e áreas dos lotes (delimitação em branco). **Fonte:** SEMAM / Google Earth, 2025.

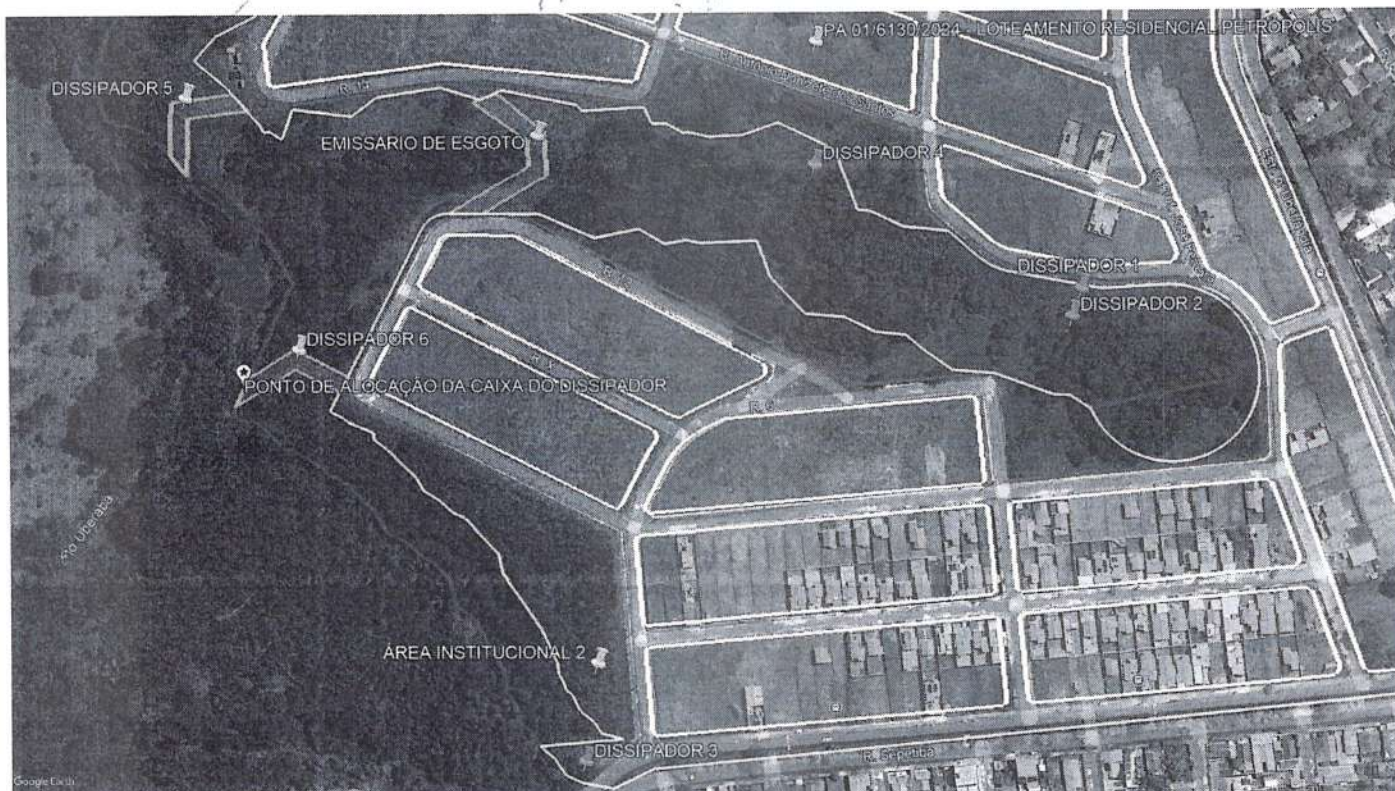
**Figura 6** – Detalhe da Intervenção Ambiental com supressão dentro e fora da APP (área em vermelho), para instalação dos dissipadores de energia e rede de esgoto (delimitação em laranja). Os dissipadores já instalados estão marcados em verde e os dissipadores ainda não instalados estão marcados em amarelo. Ressalta-se que a caixa do dissipador 6 estará posicionada próximo a calha do Rio Uberaba. As demais áreas visualizadas são: área verde (delimitação em verde), áreas institucionais (delimitação em roxo) e áreas dos lotes (delimitação em branco). **Fonte:** SEMAM / Google Earth, 2025.

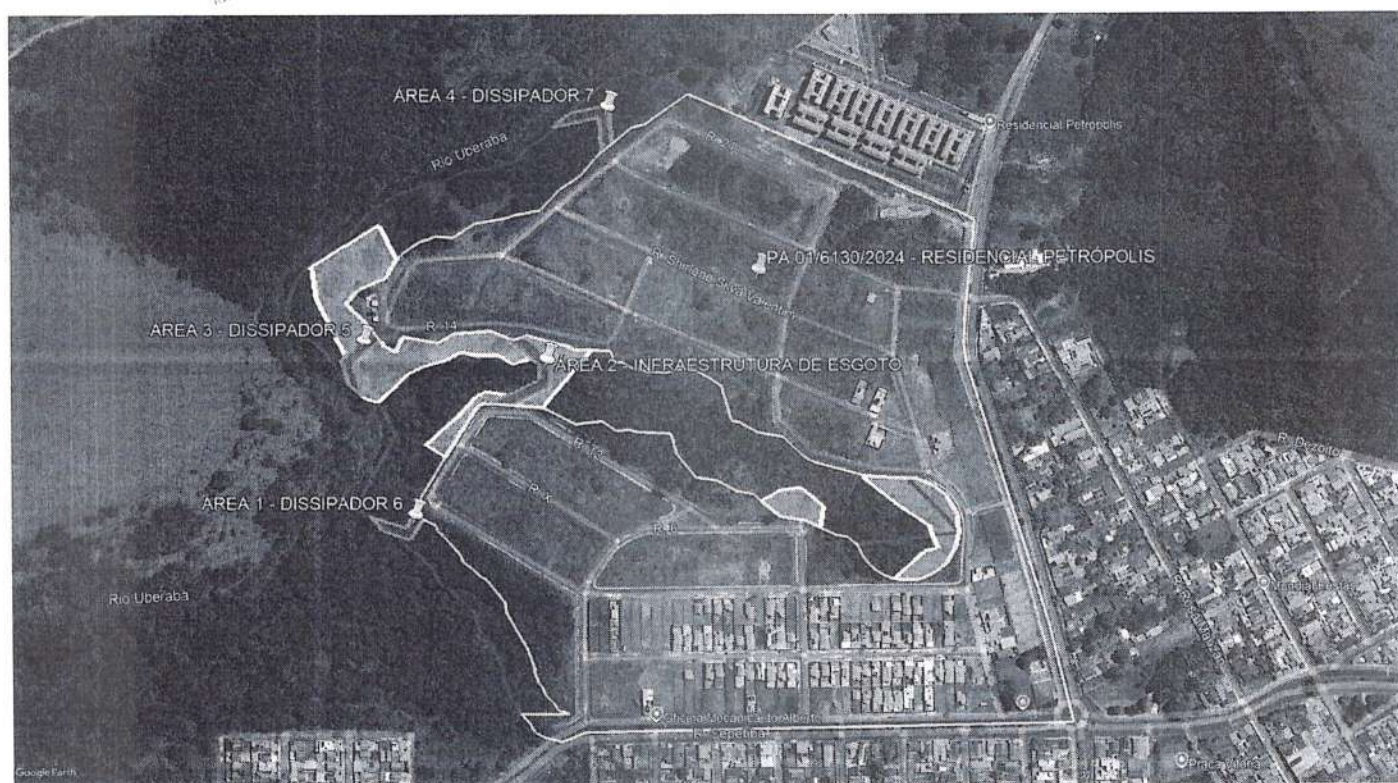
**Figura 7** – Áreas de compensação ambiental (delimitações em branco) e recuperação de APP, que foram contempladas no PRADA. As demais áreas visualizadas são as áreas dos dissipadores ainda não instalados (05, 06 e 07, com delimitação em verde).  
**Fonte:** SEMAM / Google Earth, 2026.

supressão de espécies protegidas em uma área de 0,31 ha (fls. 121-146). Apesar de não ter sido amostradas espécies protegidas no processo em tela, há necessidade de compensação delas, devido ao Ipê-amarelo amostrado no PA 01/8796/2012 (fl. 70-76). Ocorre que o objetivo de recuperação da APP não foi contemplado neste PRADA, pois a área proposta corresponde somente a área solicitada para intervenção. Foi solicitado também pelo empreendedor, por meio de sua consultoria ambiental, que as condicionantes e solicitações dos processos anteriores sejam realocados para o processo em tela, a fim de se otimizar o acompanhamento e evitar a duplicação de ofícios e protocolos (fl. 210). Dessa forma, foi protocolado outro PRADA (fl. 383-409), contemplando a compensação por intervenção em APP, recuperação da APP e compensação pela intervenção irregular, numa área total de 1,771748 ha (17.717,48 m<sup>2</sup>), conforme figura 7. A equipe técnica entende que o PRADA proposto atende todas as medidas compensatórias e está aprovado para execução, conforme especificado nas condicionantes. Para os 05 indivíduos suprimidos irregularmente na área do dissipador 3, fora da APP, será determinada uma compensação em condicionante, para o plantio de 10 mudas em área verde, com monitoramento da efetividade, pelo período de 05 anos.

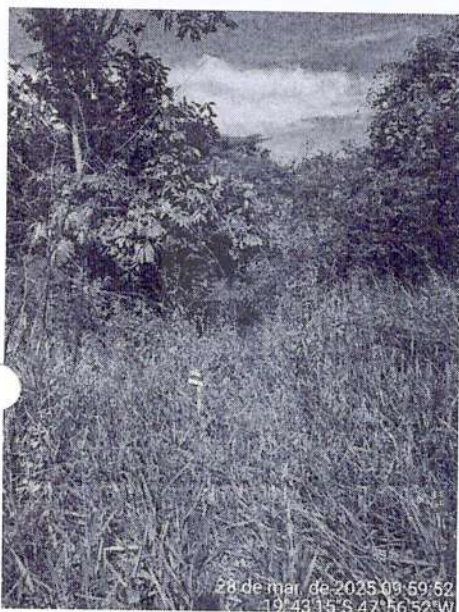
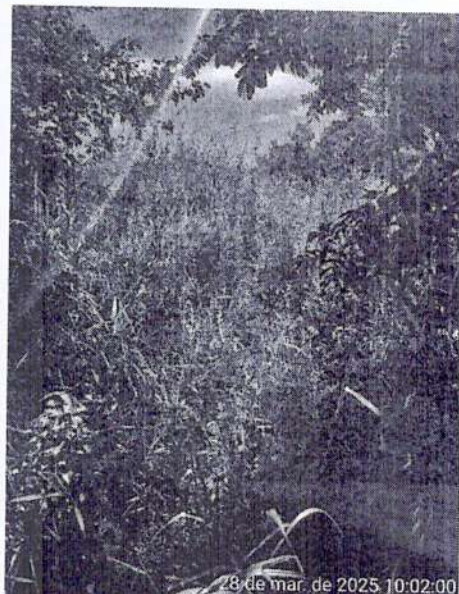
**28. MEMORIAL FOTOGRÁFICO****1) Dissipador 5 – Área com menor impacto ambiental**

*In loco* verificou-se que o dissipador 05 ainda não foi executado e teria sua localização alterada desde a vistoria anterior. Durante a vistoria foi solicitado à consultoria ambiental, que retornasse o ponto de implantação do dissipador 05 ao local anterior, visto que a intervenção ocorrerá com menor supressão de árvores e a declividade é mais favorável. Nesta região verificou-se um buraco ou processo erosivo, sem definição de sua origem ou finalidade (memorial fotográfico), que será objeto de recuperação.

**Figuras 1 a 3 – Loteamento Residencial Petrópolis. Área vistoriada, referente ao dissipador 5, com menor impacto ambiental.**  
Fonte: SEMAM, março/2025.

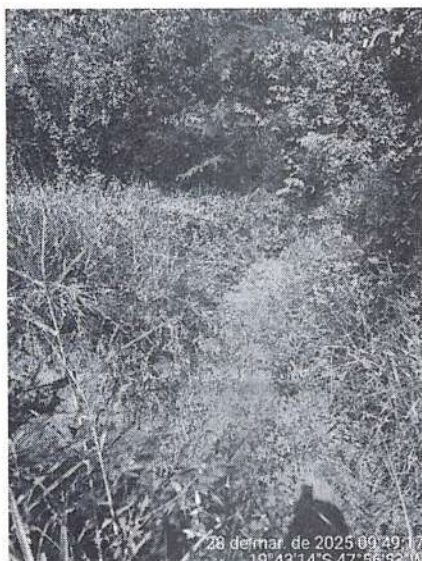
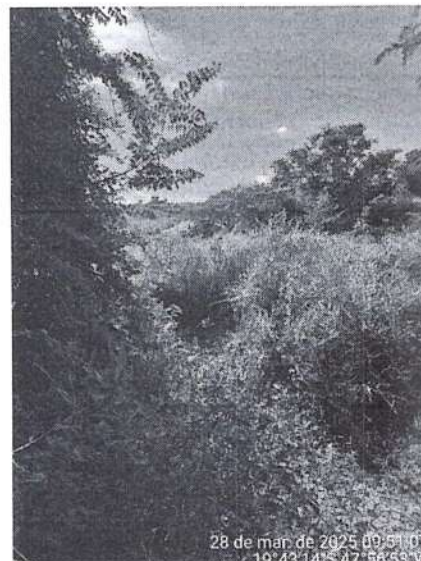
**2) Dissipador 5 – Área com processo erosivo**

**Figuras 4 a 6 – Loteamento Residencial Petrópolis. Área vistoriada, próxima a área do dissipador 5, com presença de processo erosivo. Fonte: SEMAM, março/2025.**

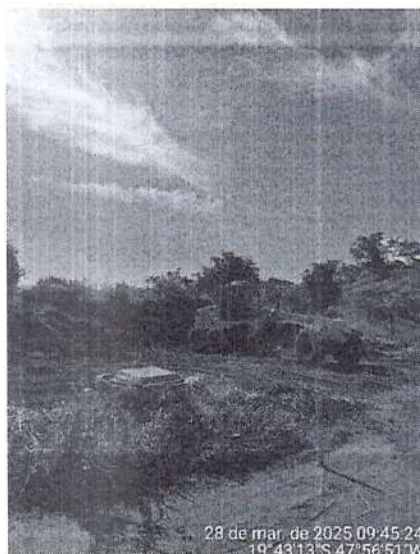
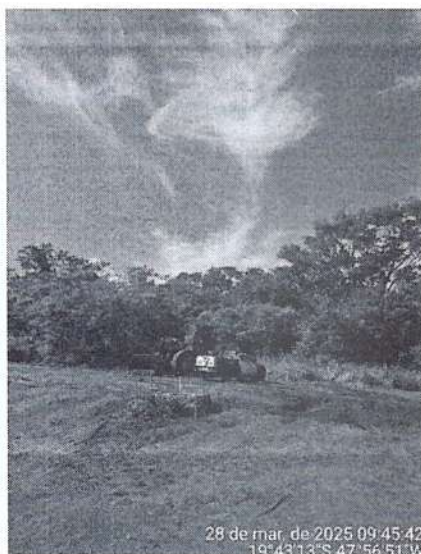
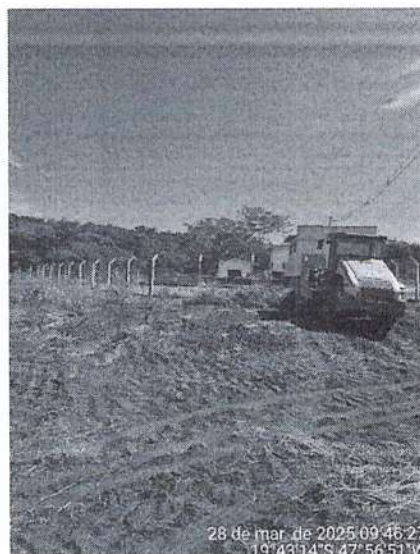
### 3) Dissipador 5 – Área com obras ativas próxima ao local

**Figuras 7 a 9 – Loteamento Residencial Petrópolis. Área vistoriada, próxima a área do dissipador 5, com presença de processo erosivo. Fonte: SEMAM, março/2025.**

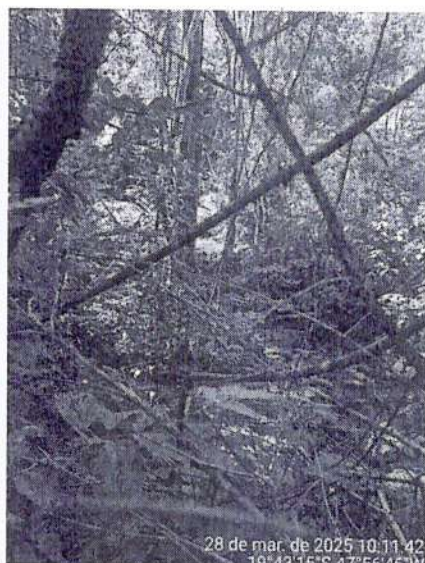
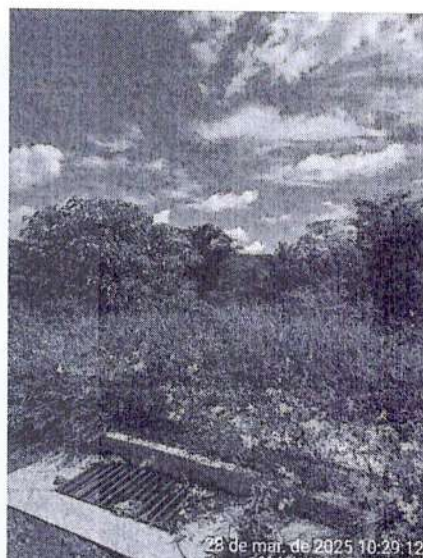
### 4) Dissipador 6 e Emissário de Esgoto

O dissipador 6 também não foi executado de fato, apenas há uma instalação de uma caixa de passagem (memorial fotográfico). Esta constatação pode ser feita, por meio do acesso mais fácil ao local onde estava a estrutura, o que não pôde ser feito em vistorias anteriores.

Foram observados processos erosivos na região do dissipador 6, provavelmente provocados por terceiros, durante trilhas com motocicletas, pois alguns indícios estavam presentes, tais como um capacete e marcações com fita azul para direcionar o trajeto (memorial fotográfico).

Conforme observado na vistoria, o emissário de esgoto ainda não foi executado e sua localização requer a supressão de árvores para sua implantação.

**Figuras 10 a 12** – Loteamento Residencial Petrópolis. Área vistoriada, referente a caixa de passagem instalada do dissipador 6, bem como a área do emissário de esgoto. **Fonte:** SEMAM, março/2025.

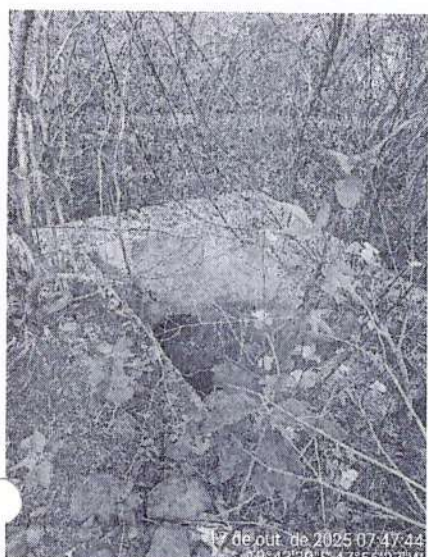
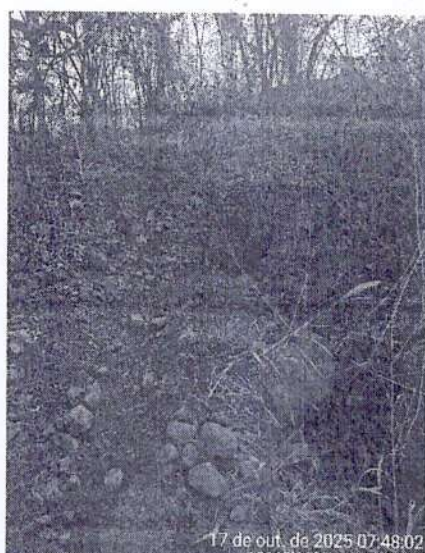
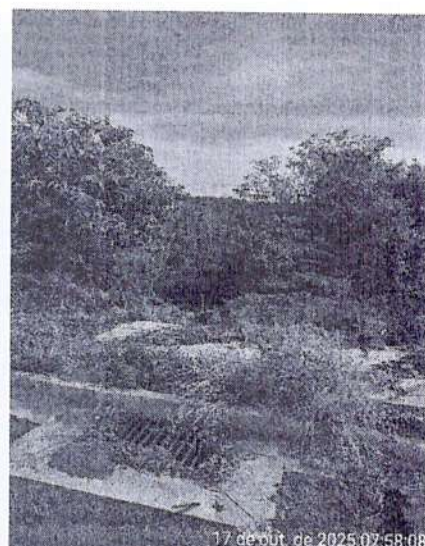
**Figuras 11 a 15** – Loteamento Residencial Petrópolis. Área vistoriada, referente a caixa de passagem instalada do dissipador 6, bem como a área do emissário de esgoto. **Fonte:** SEMAM, outubro/2025.

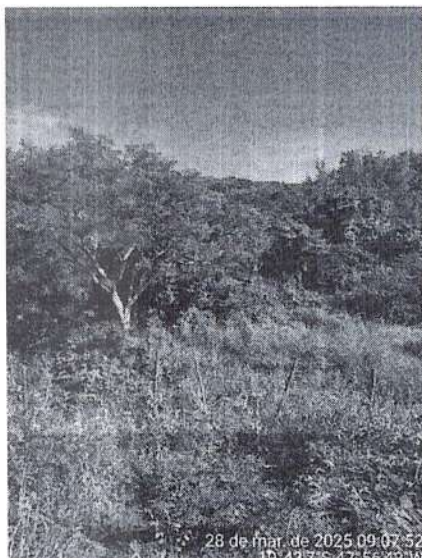
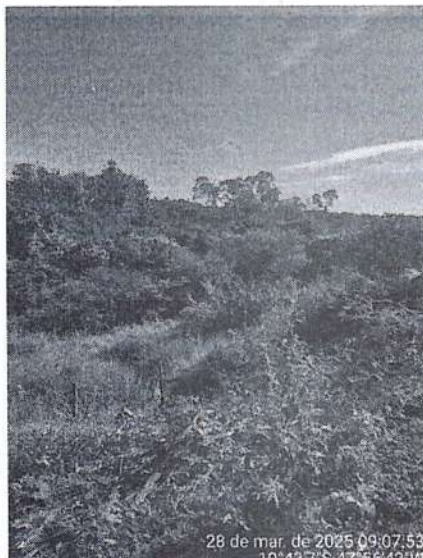
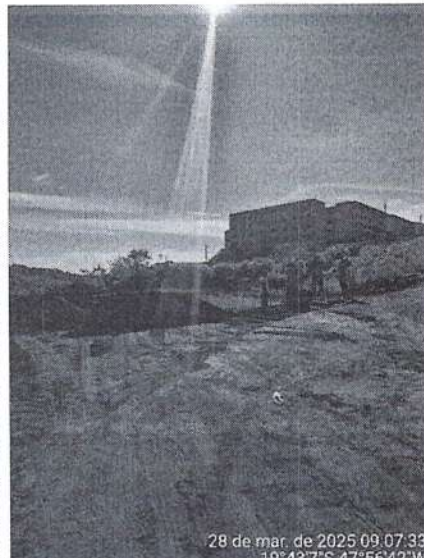
## 5) Dissipador 7 e Obras ativas próxima ao local

O dissipador 7 não foi executado e a área não foi alterada ou, melhor dizendo, não foram iniciadas as obras para sua implantação. Ocorre que a área próxima a este futuro dissipador está com obras de infraestrutura ativas do empreendimento. No momento da vistoria presenciou-se a ocorrência de vazamento de esgoto, proveniente de uma intervenção provavelmente acidental na rede de esgoto do empreendimento da Laterza. Como esse esgoto estava vazando em direção à APP, a equipe técnica do Departamento de Licenciamento Ambiental providenciou um relatório situacional e encaminhou ao Departamento de Controle Ambiental, para conhecimento, apuração dos responsáveis e medidas cabíveis, no mesmo dia (memorial fotográfico).

**Figuras 16 a 18** – Loteamento Residencial Petrópolis. Área vistoriada, referente ao dissipador 7 (ainda não instalado), bem como obras ativas do empreendimento, próximas ao local. **Fonte:** SEMAM, março/2025.

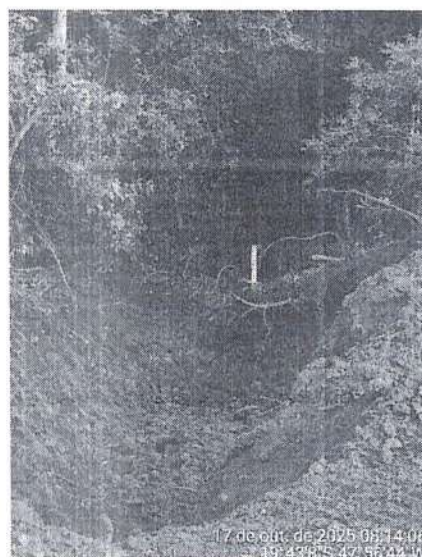
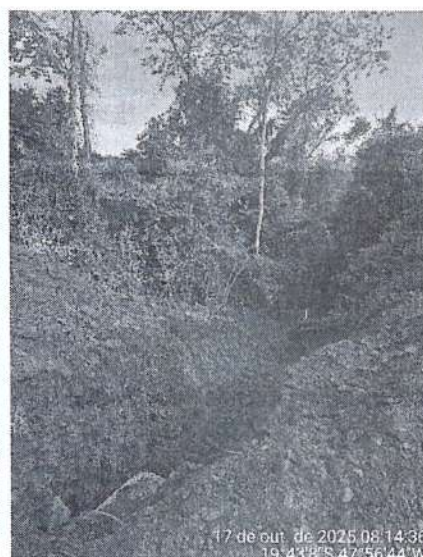
**Figuras 19 a 21** – Loteamento Residencial Petrópolis. Área vistoriada, referente ao dissipador 7 (ainda não instalado), bem como obras ativas do empreendimento, próximas ao local. **Fonte:** SEMAM, outubro/2025.
