Parecer Técnico IEF/URFBIO TRIANGULO - NUBIO nº. 19/2023

#### PARECER ÚNICO

Denominação: FAZENDA MATINHA/BOCAINA	Área Total (ha):134,2524
Registro nº (se houver mais de um, citar todos): 5.414 e 72.956 CRI Araguari	Município/UF: Araguari/MG
Recibo de Inscrição do Imóvel Rural no Cadastro Ambiental Rural (CAR):	
: MG-3103504-407B.46AB.2D8F.4291.B852.113C.C4B3.B878

Tipo de Intervenção	Quantidade	Unidade
Supressão de vegetação nativa com destoca, para uso alternativo do solo	81,7046	ha

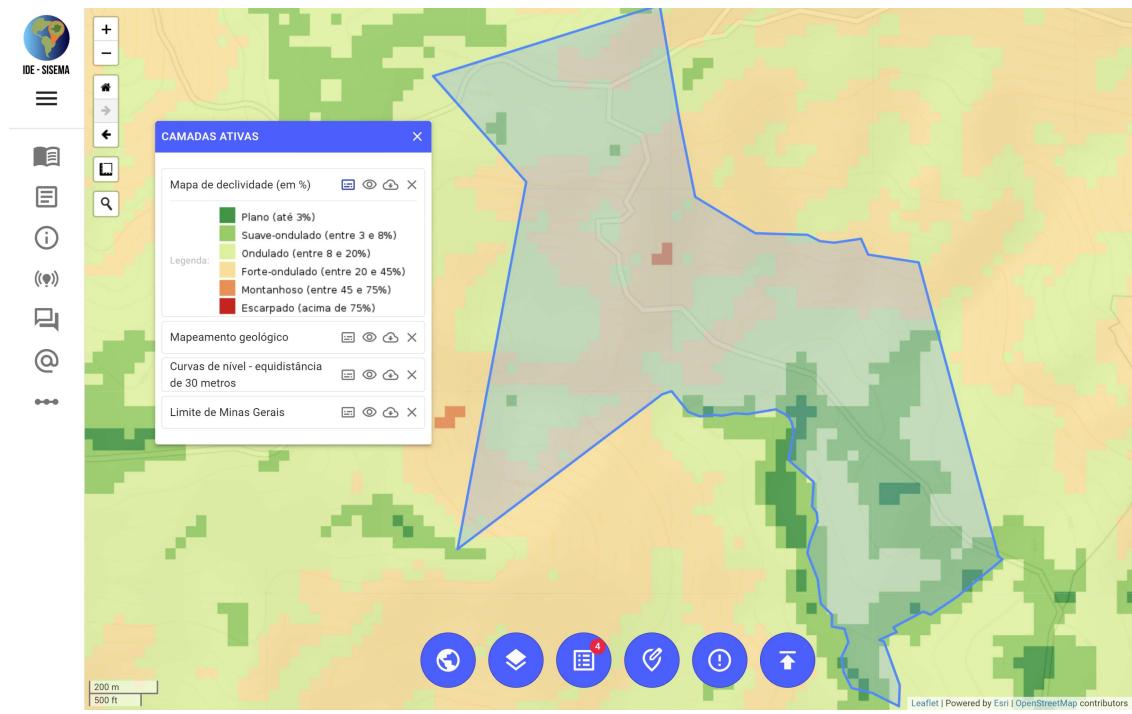
**Figura 1:** Declividade da propriedade

A propriedade está localizada na região de Araguari conhecida como Morro da Mesa, apresentando área de contato entre as formações geológicas Serra Geral e Marília e, consequentemente, relevo muito acidentado. Para ilustrar, podemos verificar o desnível presente na propriedade. A porção norte da propriedade possui maior altitude, com cerca de 876 m e a porção sul a menor, com cerca de 627 m. São quase 250 m de desnível em cerca de 1,94 km em linha reta. Há presença de APP de 45° e de áreas de uso restrito. A Figura 1 retrata declividade presente na propriedade a partir do modelo de elevação digital do INPE. Embora não consiga captar maiores variações em escala mais precisa, o modelo é representativo para a propriedade. O relevo forte-ondulado, representado pela cor laranja na figura, com declividade entre 20 a 45%, está presente na maior parte da porção central do imóvel.

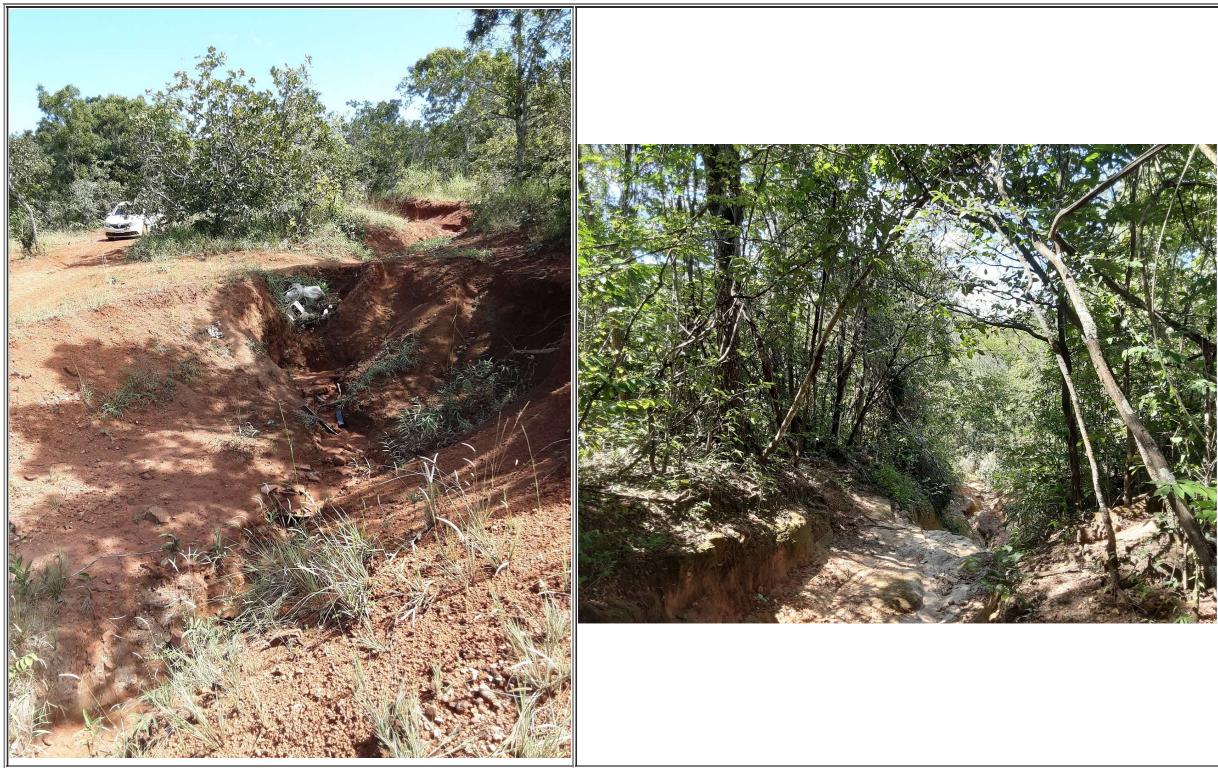
Durante a vistoria verificamos a presença de processo erosivo acentuado na propriedade na estrada interna e em algumas partes do seu entorno, conforme ilustrado na Figura 2. A vegetação nativa presente no imóvel é importante para evitar que a erosão se alastre, o que poderia causar voçorocas e deslizamentos de terra, o que é comum em áreas com neossolo litólico e cambissolo háplico.

**Figura 2:** Foto à esquerda: presença de erosão com lixo depositado; foto à direita: erosão na estrada interna e nas áreas adjacentes.

Considerando que o imóvel apresenta condições físicas que podem desencadear processos erosivos graves e aprofundar os já existentes, caso se retire a cobertura vegetal nativa, aliado ao fato de que há áreas de uso restrito no imóvel, não há viabilidade ambiental em toda área requerida para desmate para a implantação de pastagem. Dessa forma, somos favoráveis ao deferimento parcial de **27,05 ha em duas glebas**, conforme o croqui da Figura 3: 19,4 ha ao sul da propriedade, área localizada sobre latossolo, com menor susceptibilidade à erosão; e de 7,65 ha localizada na porção norte do imóvel, onde há vegetação nativa mais esparsa, em processo de regeneração. Ambas áreas já foram convertidas em pastagem no passado, conforme consulta a imagens de anos anteriores disponíveis no software Google Earth. Os arquivos georreferenciados no formato \*.kmz estão anexados a este processo sob o documento SEI nº 65201745.

Ressaltamos que é necessário a construção de obras de arte para conter a velocidade das águas oriundas de precipitação a fim de evitar a continuidade e prevenir novos processos de erosão laminar e em sulcos presentes no imóvel. Também deve ser retirado o lixo presente no ponto de coordenada 790771.14 m E, 7959326.97 m S, zona 22 K, datum WGS84.

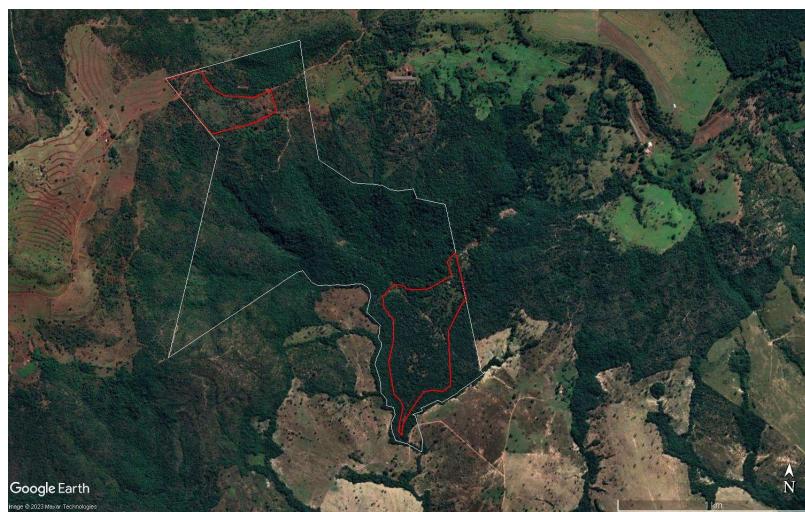
**Figura 3:** Área passível de supressão em vermelho; perímetro do imóvel em branco.

A média do rendimento lenhoso estimada apresentada no PIF para o volume de madeira estimado é de 8,8910 m<sup>3</sup> e para o volume de lenha estimado é de 11,7401 m<sup>3</sup> por hectare, totalizando 240,50 m<sup>3</sup> de madeira e 317,57 m<sup>3</sup> de lenha na área de 27,05 ha passíveis de supressão. O rendimento lenhoso lenha que serão destinados ao uso interno da propriedade e à incorporação ao solo dos produtos florestais *in natura*.
