Parecer nº 26/IEF/URFBIO CN - NUREG/2023

PARECER ÚNICO

É objeto deste parecer analisar a viabilidade do requerimento (61896920) para “Corte ou aproveitamento de 49 árvores isoladas nativas vivas”, em área de 3,75 ha, com a finalidade de instalação de usina fotovoltaica.

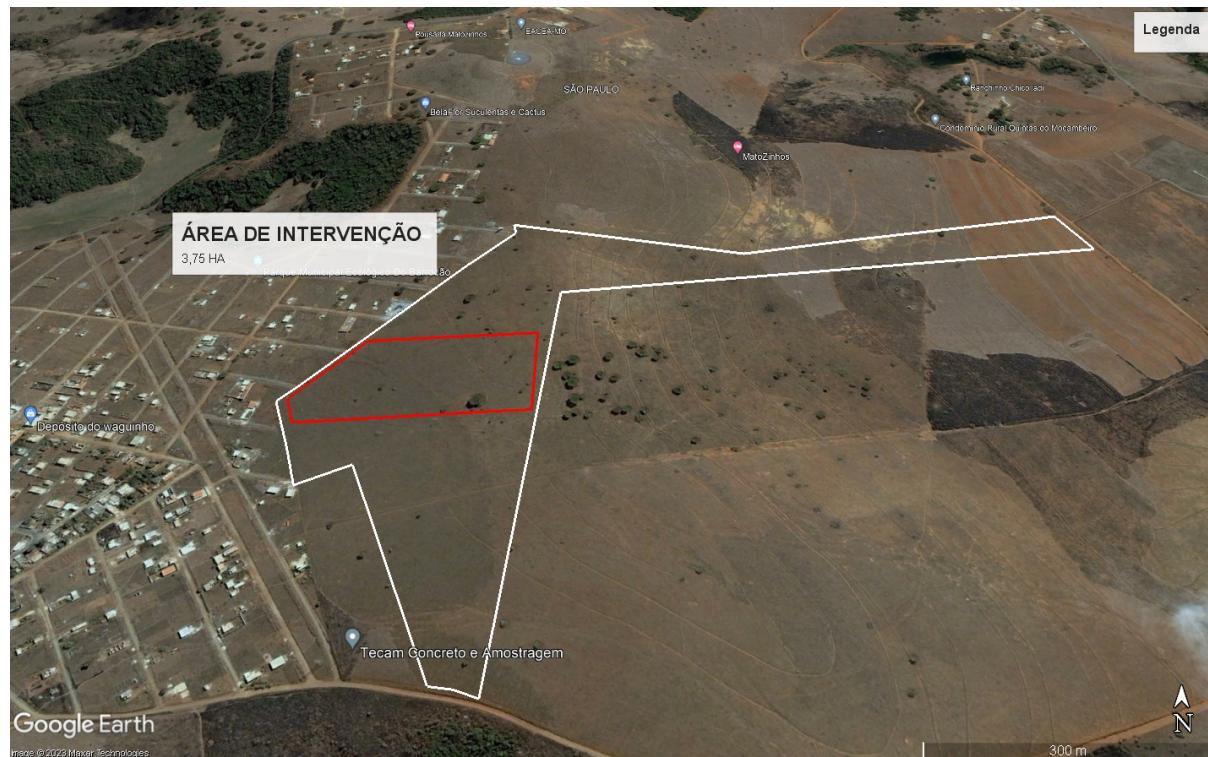
Figura 2-Polígono branco, área da propriedade. Polígono vermelho, área de intervenção no ano de 2002. Fonte: Google Earth

Analizando imagens históricas do Google Earth e IDE/SISEMA percebe-se que área de intervenção está com uso consolidado anteriormente desde 2002. Nas figuras 2 e 3 pode-se confirmar o uso consolidado do local.

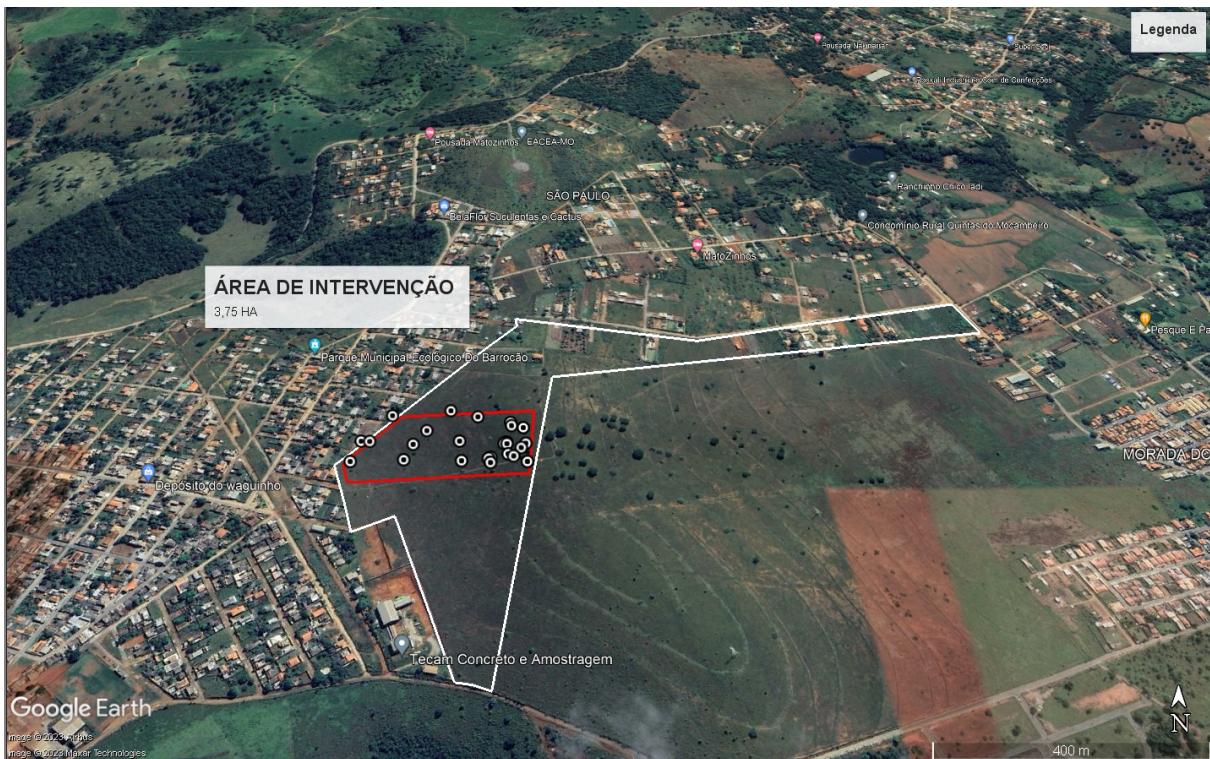
Figura 3-Polígono branco, área da propriedade. Polígono vermelho, área de intervenção em abril de 2023. Fonte: Google Earth
