Parecer nº 18/IEF/NAR GUANHÃES/2026

## PARECER ÚNICO

| Denominação: ETE São José do Jacuri | Área Total (ha): |

O presente requerimento tem como finalidade a obtenção de autorização para intervenção ambiental em uma área total de 0,5854 ha, objetivando construção da estação de tratamento de esgoto.

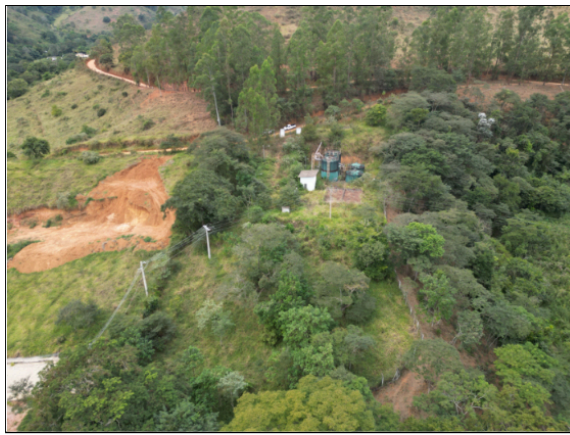
Foto 1 - Fotografia aérea da área requerida para intervenção ambiental, com destaque da implantação da ETE São José do Jacuri e da área utilizada como inventário testemunho (à direita).

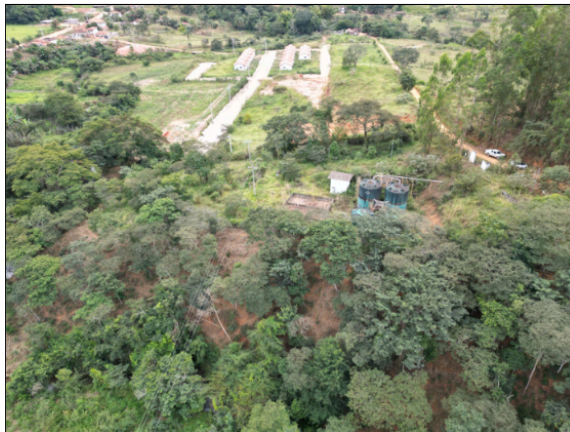
Foto 2 - Fotografia aérea da área requerida para intervenção ambiental, com destaque da implantação da ETE São José do Jacuri e da área utilizada como inventário testemunho (abaixo).

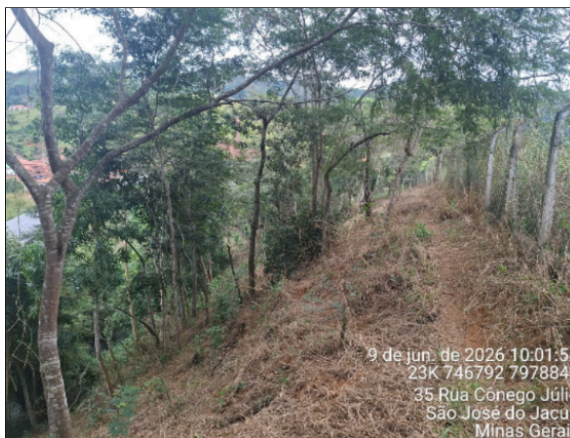
Foto 3 - Fotografia terrestre da área utilizada como inventário testemunho.

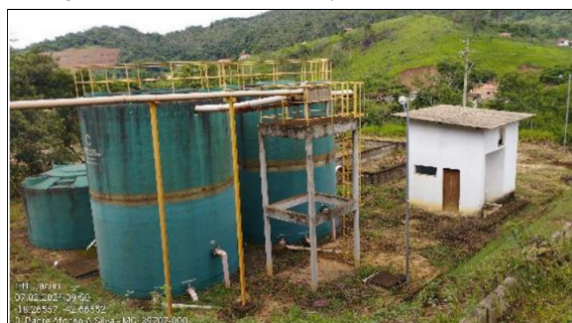
A maior parte das suas unidades foram implantadas, entretanto, todas elas necessitam de adequação, recuperação e/ou complementação para atingir funcionalidade conforme pode ser observado nas imagens a seguir.

Imagem 1: Visão geral da ETE - 07/02/2024

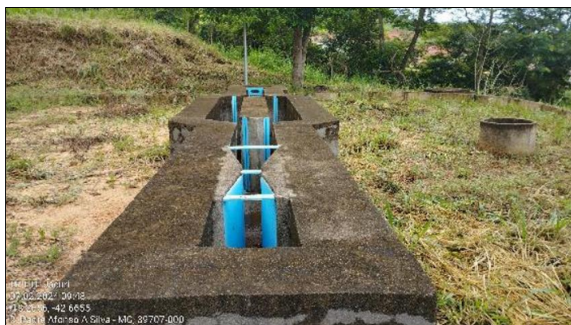
Imagem 2: Tratamento preliminar existente - 07/02/2024
