Instituto Estadual de Florestas

Parecer nº 7/IEF/AFLOBIO CATAGUASES/2026

## PARECER ÚNICO

É objeto desse parecer analisar a solicitação para regularização de intervenção já realizada de intervenção sem supressão de vegetação nativa em área de preservação permanente. É pretendida com a intervenção requerida a regularização já pronta de infraestrutura física formada por tanques e piscinas, sendo as mesmas diretamente associadas à atividade de aquicultura ornamental de caráter comercial, em propriedade rural em uma área total de 13,33 ha.

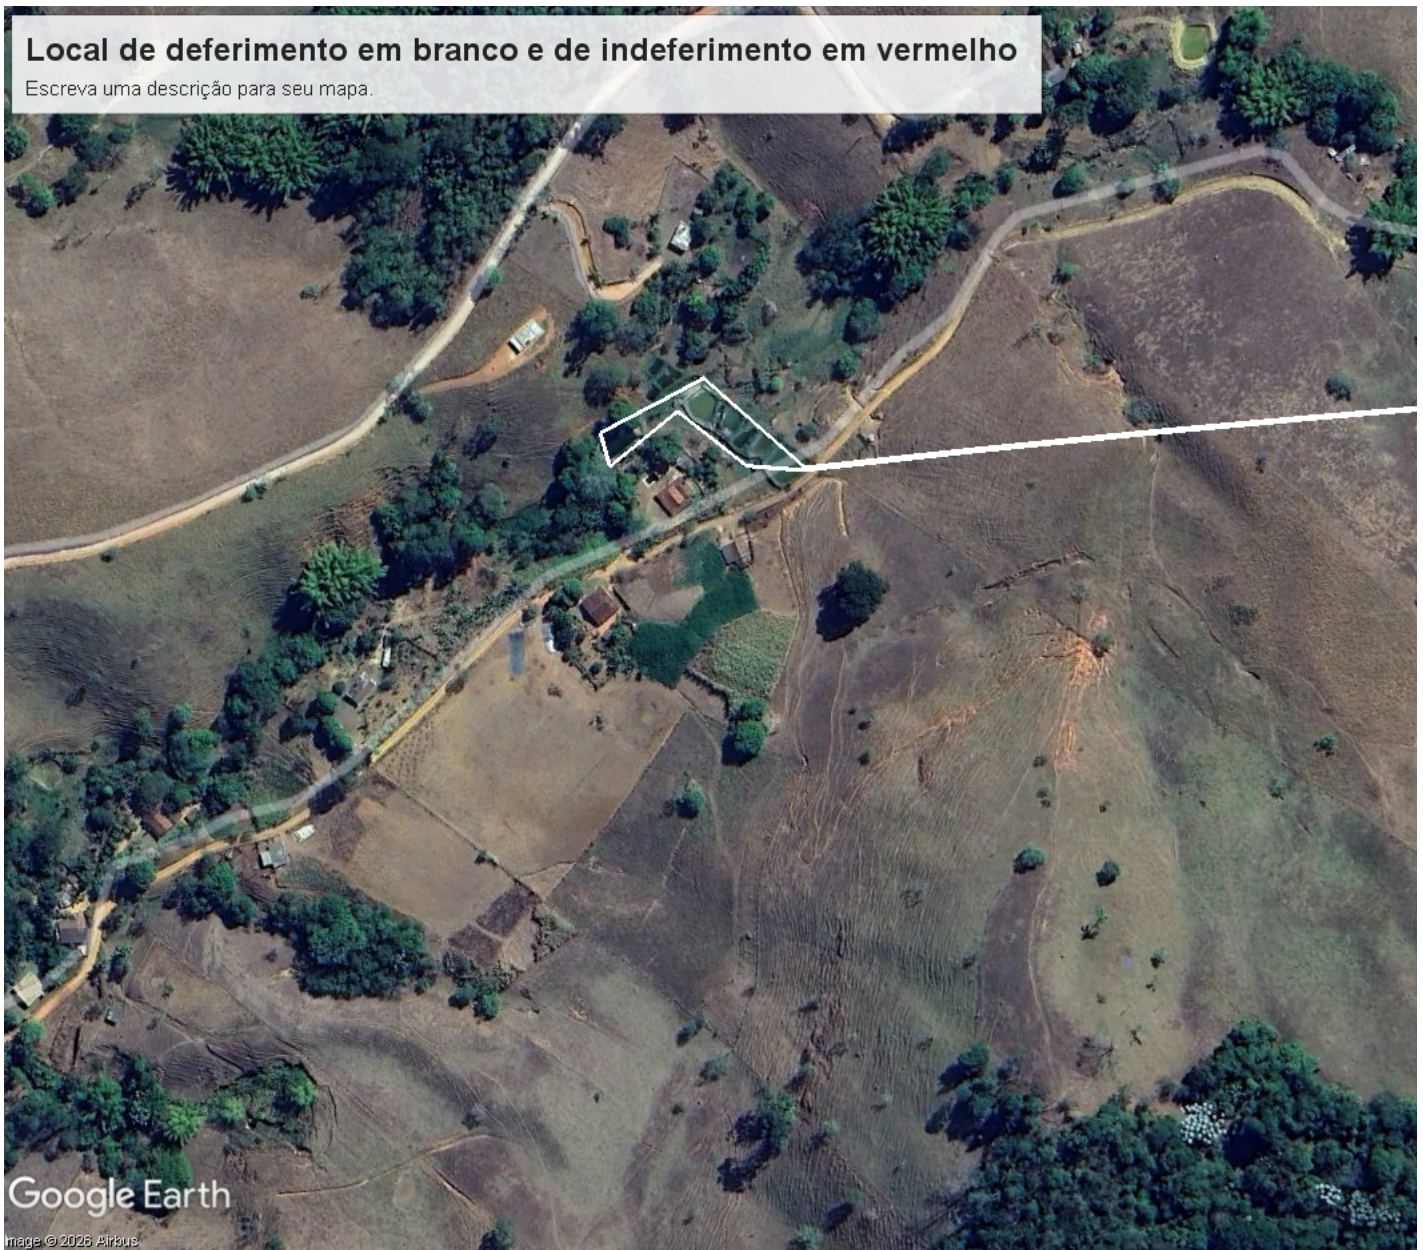
Após análise técnica e controle processual das informações apresentadas, e, considerando a legislação vigente, opinamos j de intervenção sem supressão de vegetação nativa em área de preservação permanente, em área de 0,2008 ha, localizada n não havendo material lenhoso. Observo neste caso, que conforme Planta Topográfica, parte dos tanques escavados se loc

não se enquadrando na legislação citada no item 5 "Análise Técnica", em especial nos incisos de I a III, do caput do artigo ser regularizada apenas parte da intervenção realizada, ou seja, os tanques escavados localizados nas margens de cursos relação ao restante da área requerida, de 0,060 ha, opino pelo INDEFERIMENTO. Segue abaixo imagem de satélite mostra local de indeferimento de regularização sugerido, não sendo propriedades anexas, mas próximas uma da outra.

Foi feita proposta como medida compensatória a recuperação com cercamento e plantio, envolvendo abandono de prática propriedade de matrícula nº 5.102, tendo sido detalhado em PRADA as ações a serem seguidas, sendo o projeto técnico aprovado para executar o Projeto de Recuperação de Áreas Degradadas e Alteradas - PRADA, apresentado anexo ao processo, em área de referência 781.142 x; 7.684.107 y e 781.232 x; 7.684.073 y (UTM, Sirgas 2000), na modalidade cercamento e plantio de 56 ha, indicado em planta topográfica e figura 01 do PRADA anexa, seguindo-se as orientações e recomendações do PRADA, nos pontos
