Parecer nº 64/IEF/NAR POÇOS DE CALDAS/2025

PARECER ÚNICO

É objetivo desse parecer analisar a solicitação de intervenção sem supressão de cobertura vegetal nativa em 0,018 ha de áreas de preservação permanente – APP, para desassoreamento de um córrego sem nome no Sítio São José, município de Andradas/MG.

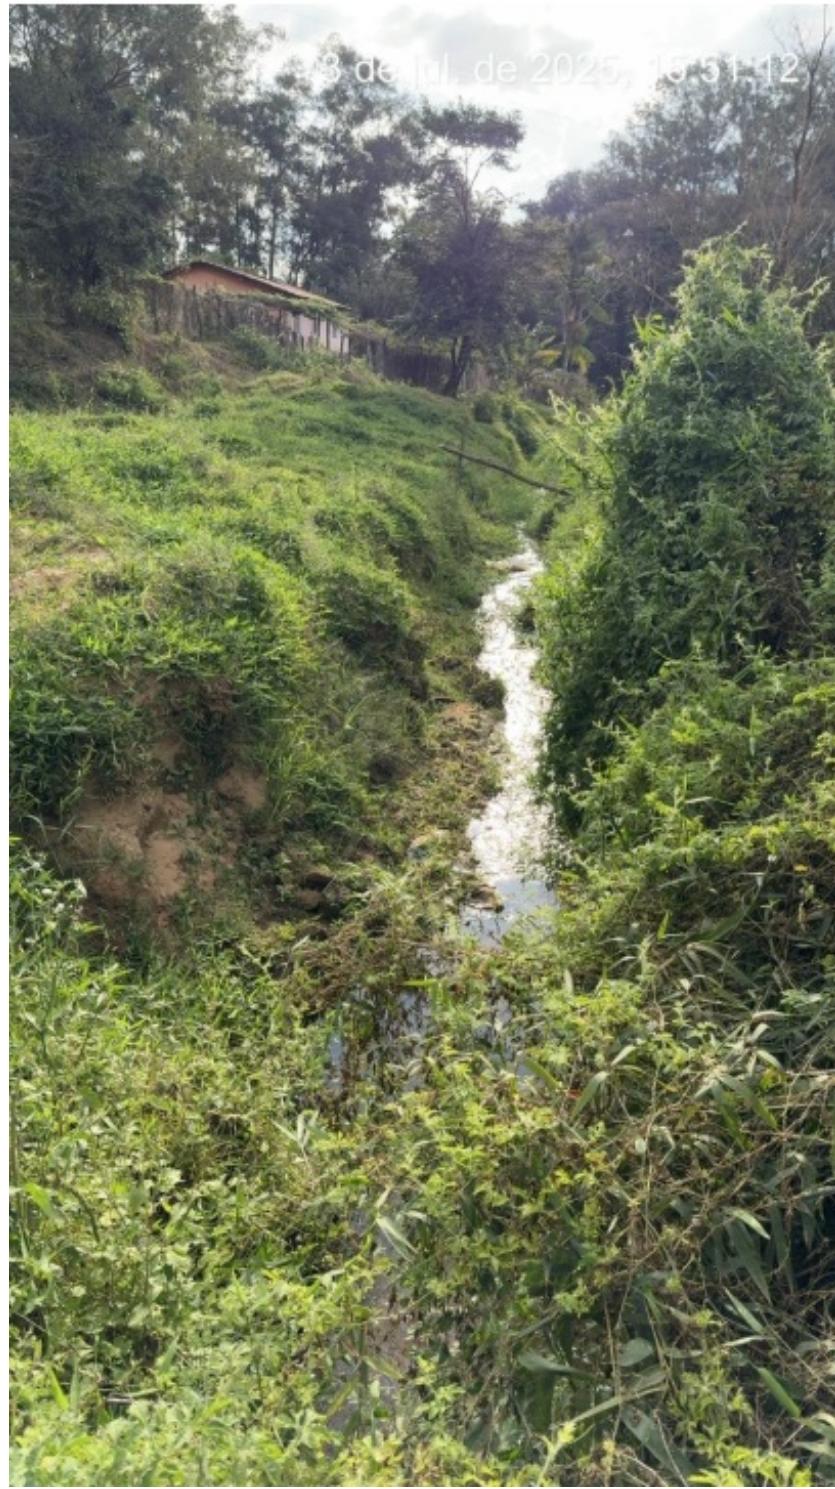
O local apresenta topografia plana no local solicitado para intervenção. O corpo hídrico se encontra assoreado e com vegetação em porte arbustivo, dificultando o escoamento da água. Não foram observados vestígios de supressão de vegetação nativa, nem de erosão.

Imagen: Foto do córrego sem nome onde foi solicitado desassoreamento.

Foi apresentado no documento 103061138 a justificativa para a rigidez locacional por se tratar de desassoreamento para remover os sedimentos acumulados no córrego e recuperar a sua capacidade de escoamento de água.

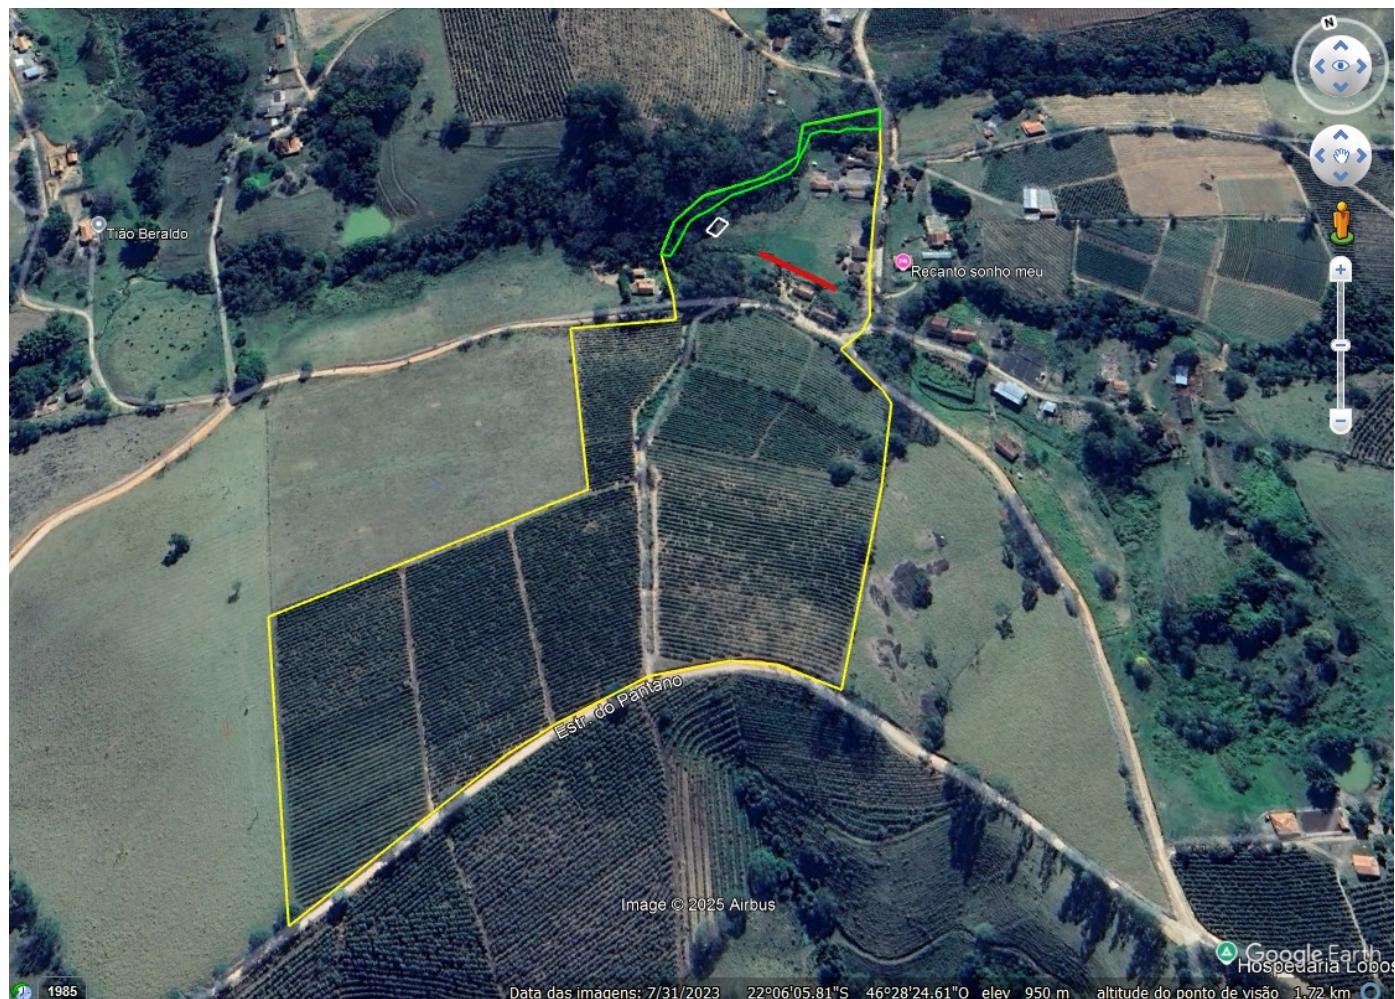
Imagen: Perímetro do Sítio São José em amarelo, intervenção em APP para desassoreamento em vermelho e compensação proposta em branco.

Executar o Projeto Técnico de Recuperação da Flora – PTRF – apresentado no documento 103061140 com plantio de 20 mudas e espaçamento 3x3m entre as plantas. A proposta de recuperação se encontra fora da área de recuperação obrigatória de APP do imóvel que é de 5m da margem do afluente do Córrego do Angola, no mesmo imóvel que ocorreu intervenção, o local de plantio vai ser de 180 m² e tem como referência as coordenadas UTM 348078m E e 7555449m S e 348086m E e 7555456m S.
