INSTITUTO ESTADUAL DE FLORESTAS

Parecer Técnico IEF/NAR PARA DE MINAS nº. 42/2025

**PROCESSO: 2100.01.0023140/2025-94**

## PARECER TÉCNICO

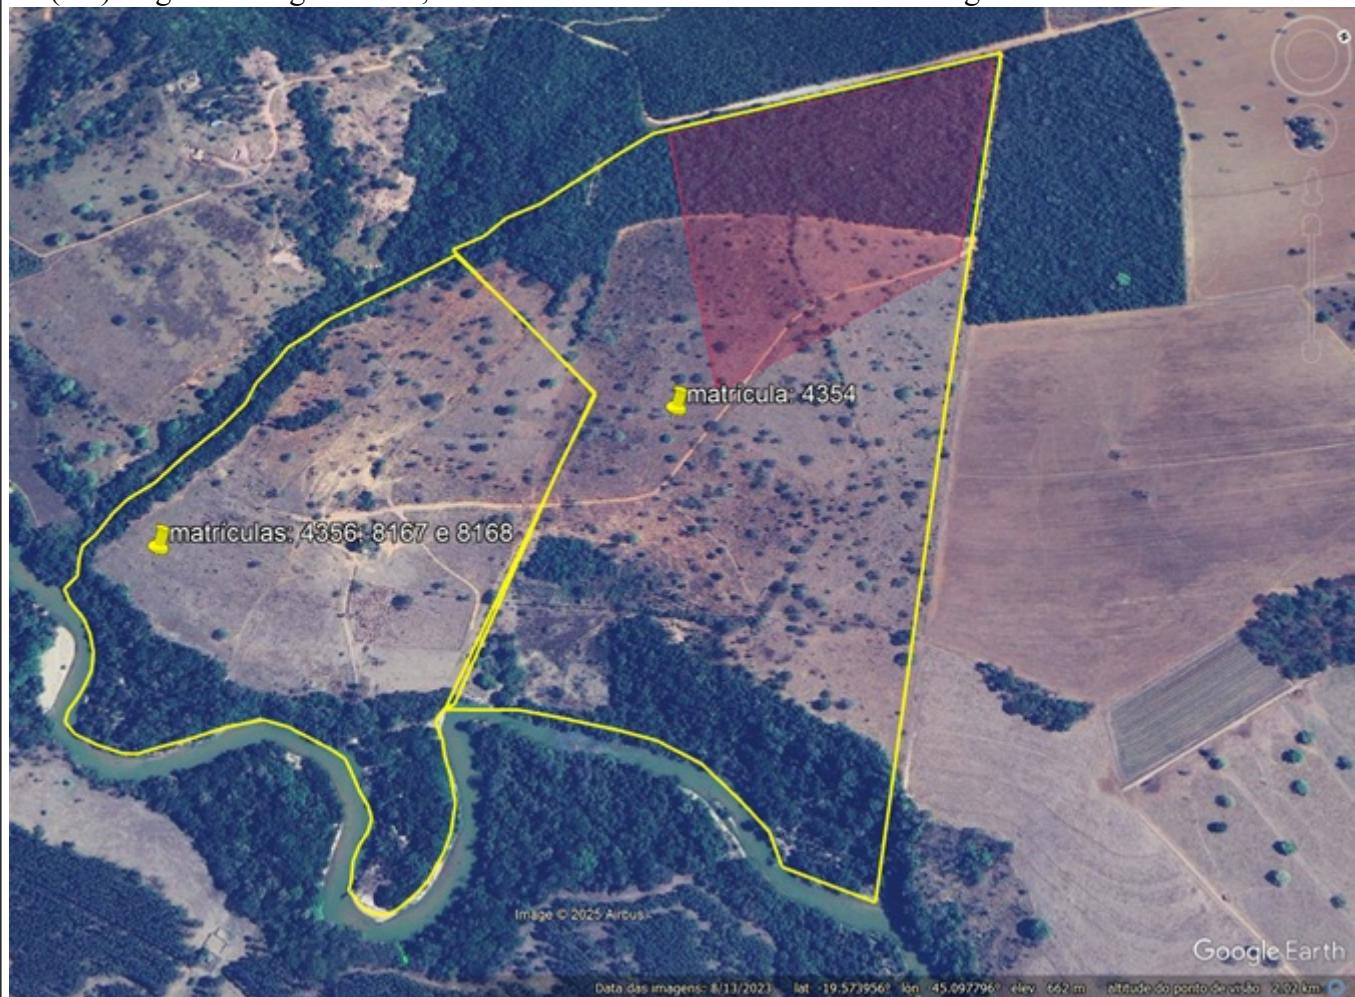
01 (um) fragmento vegetacional, conforme destacado em vermelho na imagem abaixo:

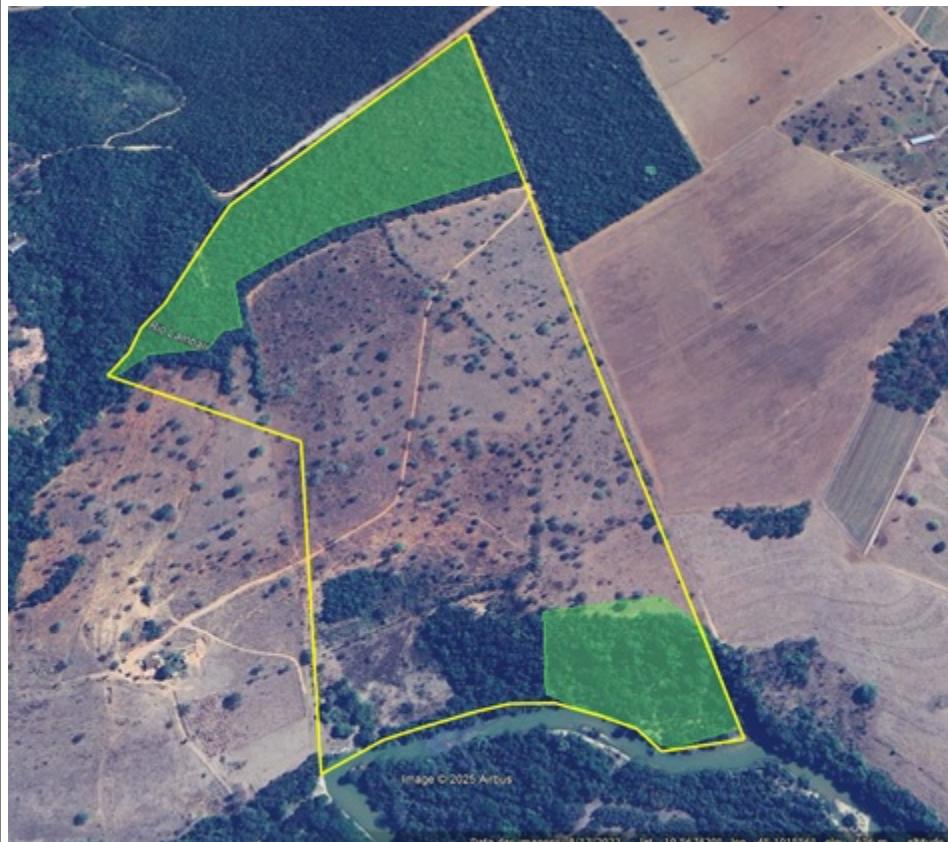
Legenda: croqui sobreposto à área da matrícula 4354 no google earth

Portanto, os coproprietários da área de RL serão autuados por intervir em área de RL e deverão apresentar, junto ao órgão ambiental competente, processo de regularização por meio de PRADA – Programa de Recuperação de Áreas Degradadas e Alteradas, visando à recomposição da área afetada.

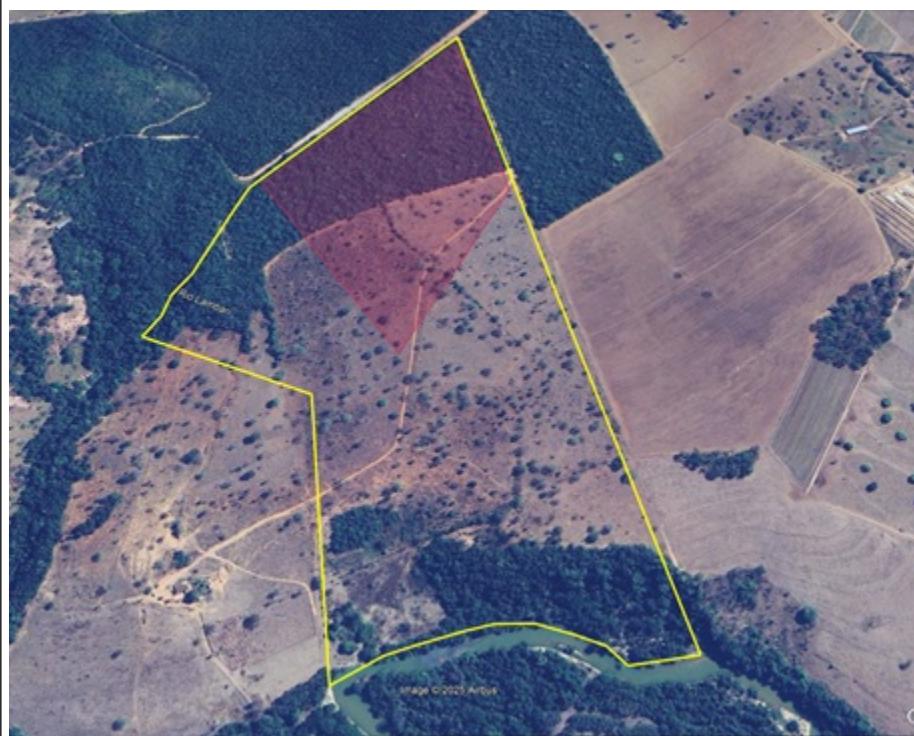
Legenda: localização da RL considerando a sobreposição do croqui

Ante o exposto, a análise das imagens evidencia a ocorrência de supressão de vegetação nativa na área destinada à Reserva Legal, além da indicação equivocada de sua localização no sistema SICAR, em desacordo com o croqui originalmente averbado.

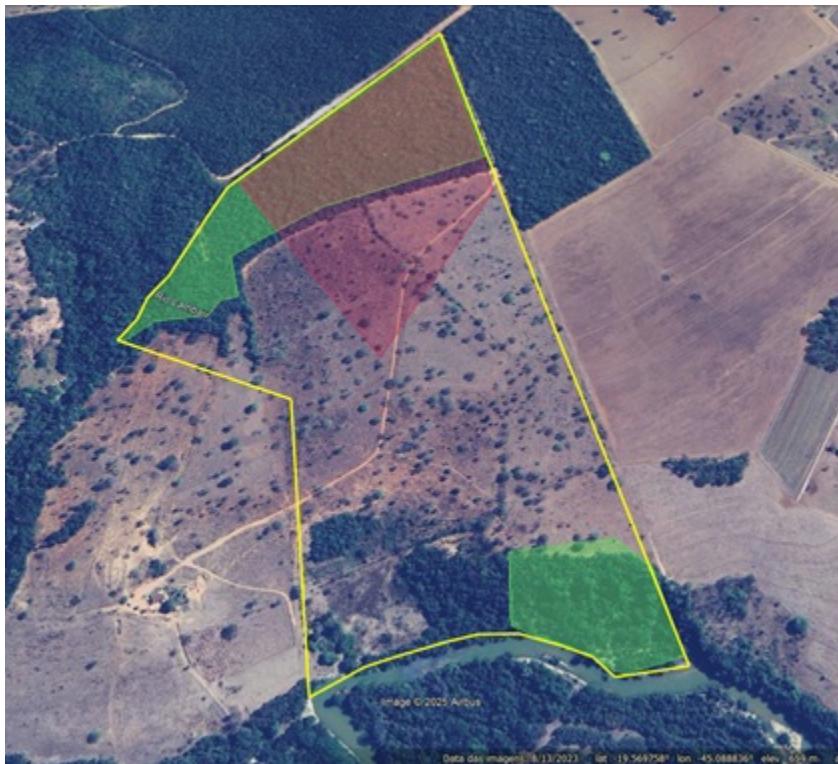
Legenda: diferença da RL averbada em croqui (vermelho) para declarada como averbada no CAR (verde)

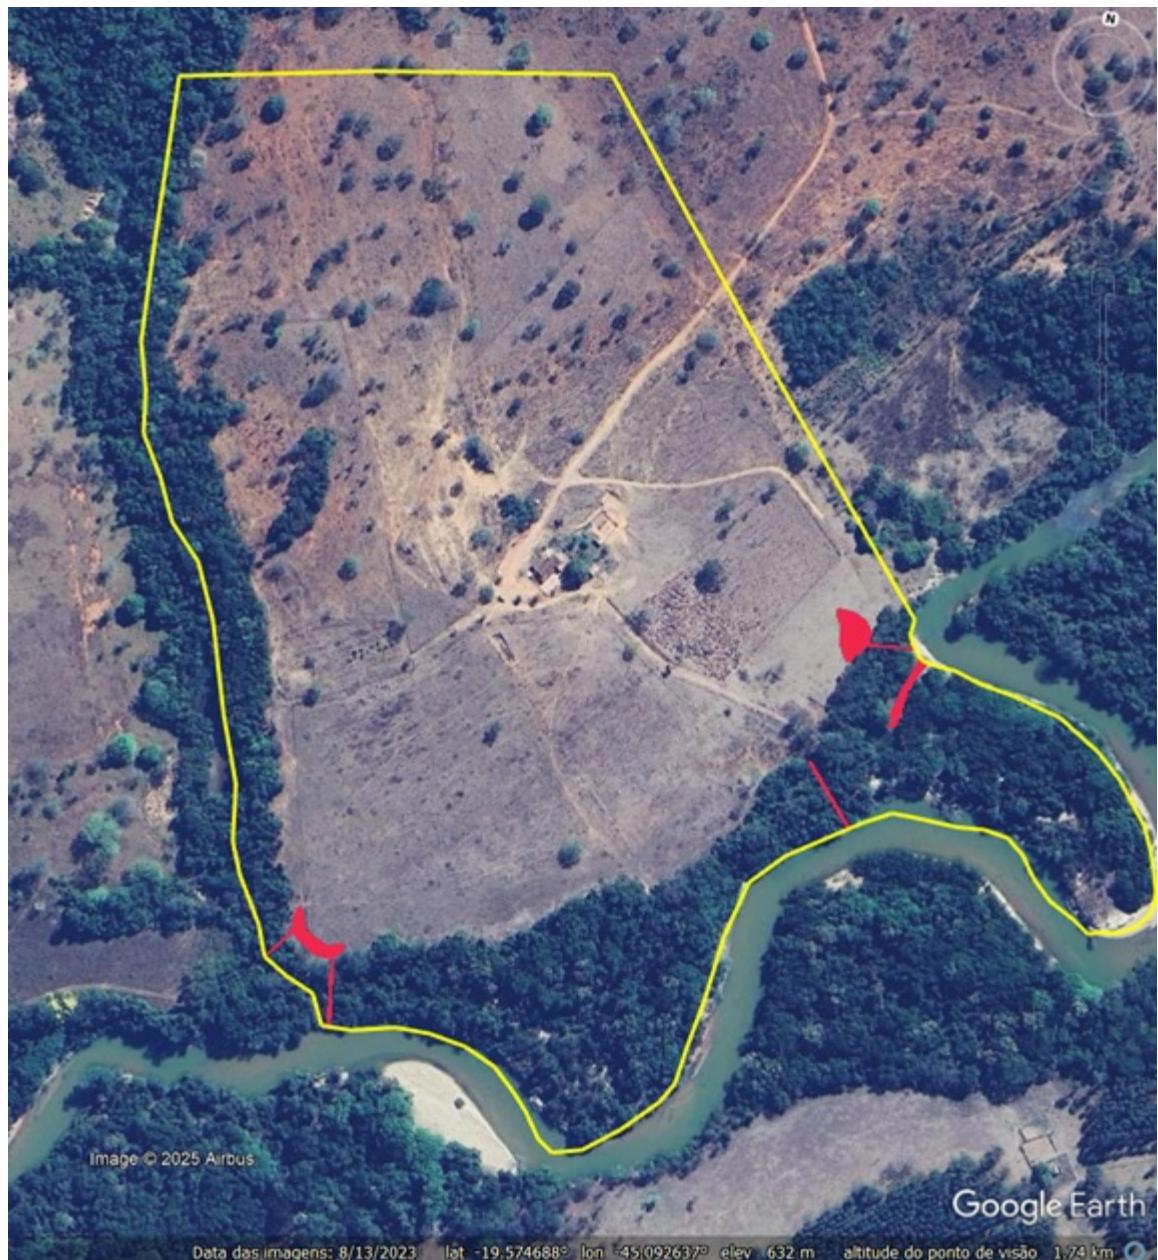
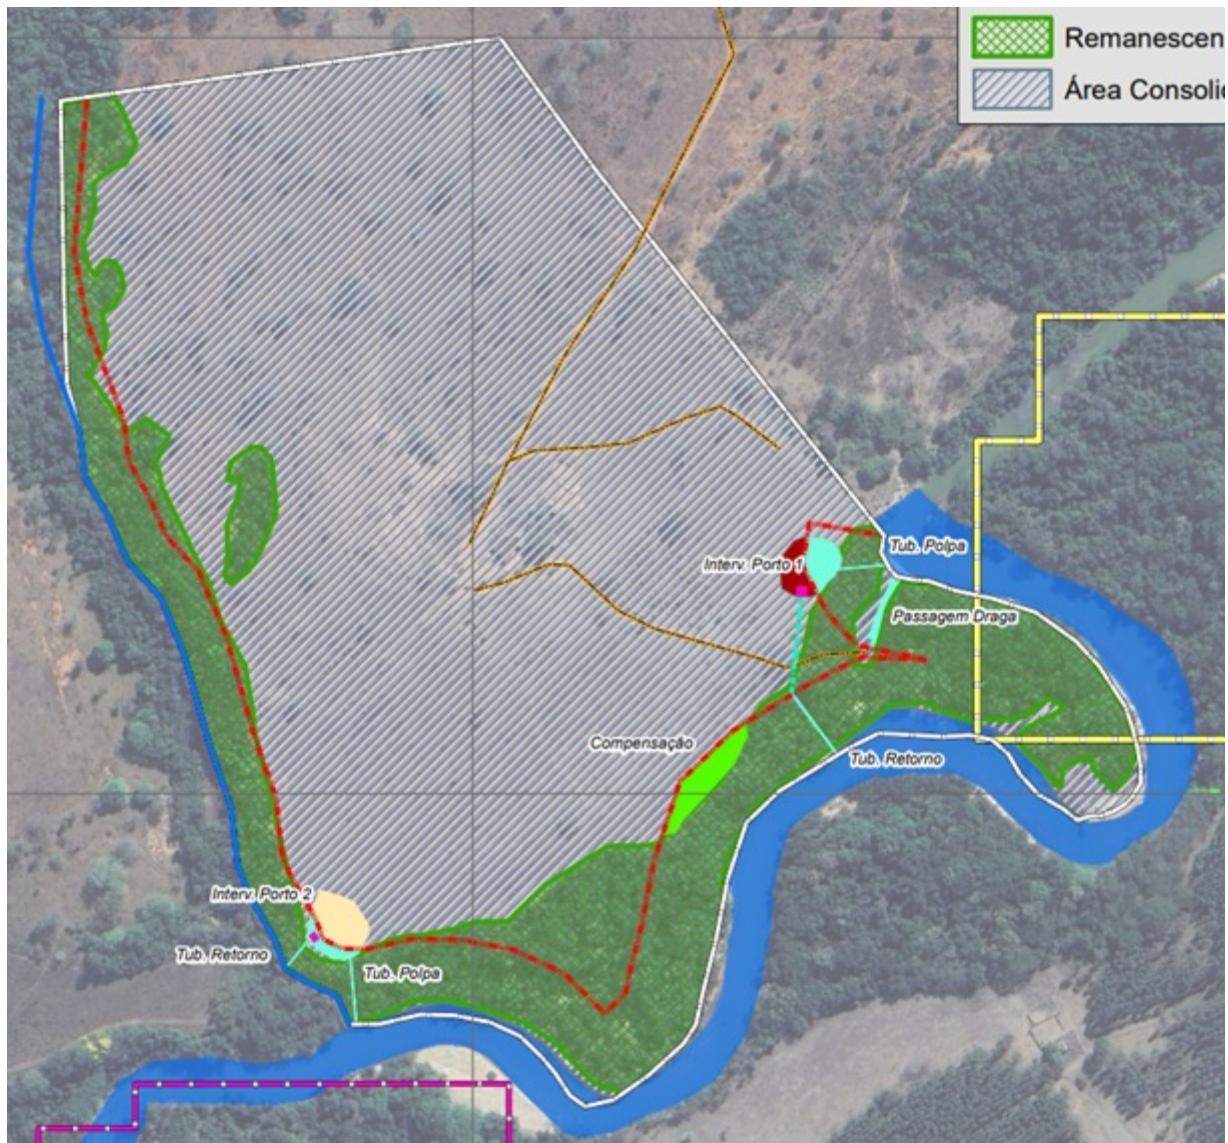
- Não foi identificado nenhum auto de infração na propriedade para o dono ou para o arrendante.
- Existem 02 processos vinculados: 2100.01.0044691/2024-26 (arquivado por informação complementar insuficiente) e 2100.01.0009431/2023-91 (deferido e posteriormente cancelado por desistência fundamentada)
- Na propriedade existe áreas antropizadas com remanescente de árvores isoladas. A vegetação nativa compõe quase que em sua totalidade as áreas de APP, sendo que alguns trechos desta apresentam áreas antrópica dentro dos seus limites.
- Área que está sendo requerida na intervenção - destacada em vermelho na imagem abaixo – trata-se de tubulação de polpa, tubulação de retorno, passagem de draga, implantação de caixa de declantação e parte dos portos:

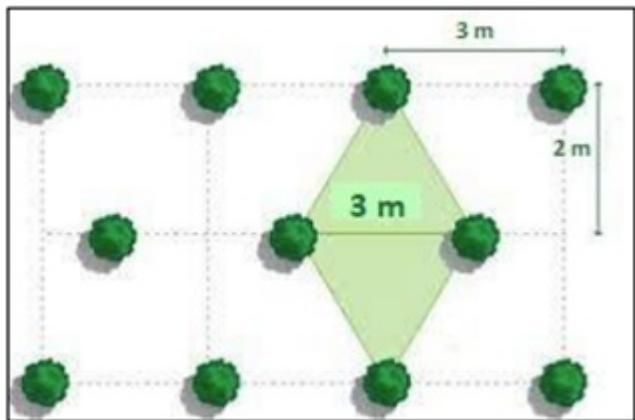
As espécies indicadas para o plantio encontram-se descritas na Tabela 7.2 do PTRF. O arranjo espacial deverá seguir o espaçamento estabelecido, sendo:

- 3 metros entre linhas de espécies pioneiras;
- 3 metros entre linhas de espécies clímax (CL e CS);
- 2 metros entre colunas alternadas de espécies pioneiras e clímax, conforme modelo apresentado no documento.

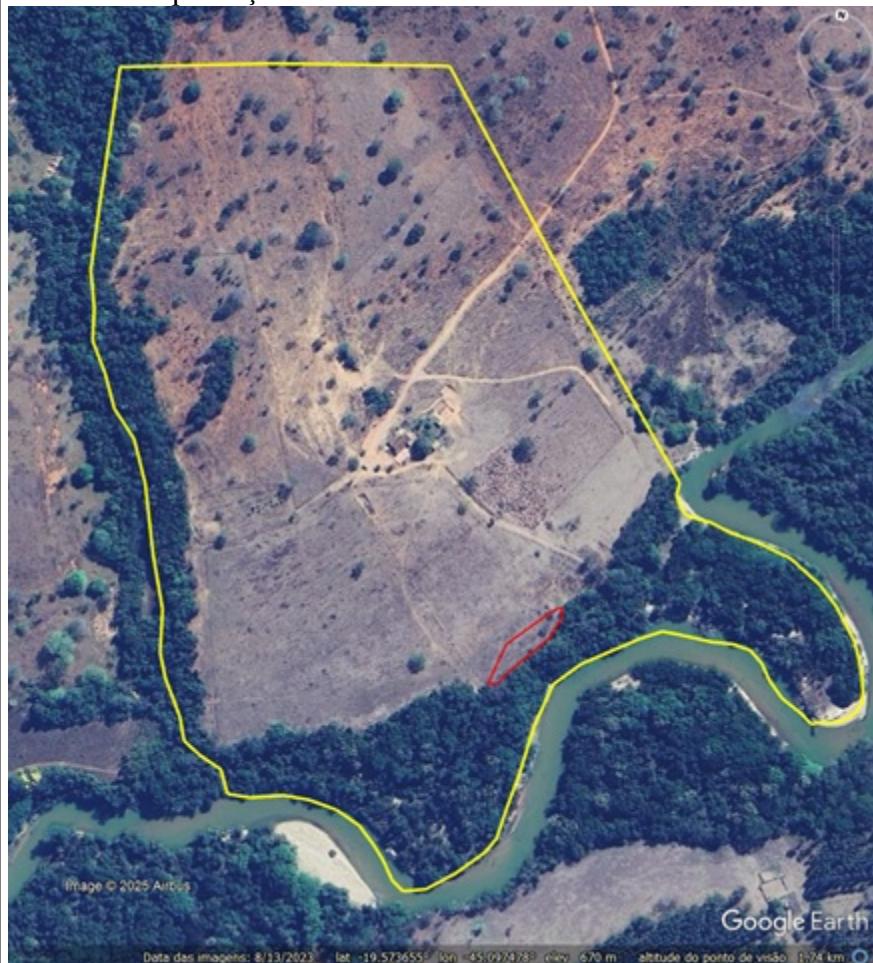
Área da compensação destacada em vermelho abaixo:
