Parecer nº 67/IEF/NAR PASSOS/2021

PARECER ÚNICO

Trata-se de solicitação de autorização para Intervenção em APP sem supressão de vegetação nativa na área de 00,1 ha, visando à extração de areia no Rio Santana loc Pratapolis/MG.

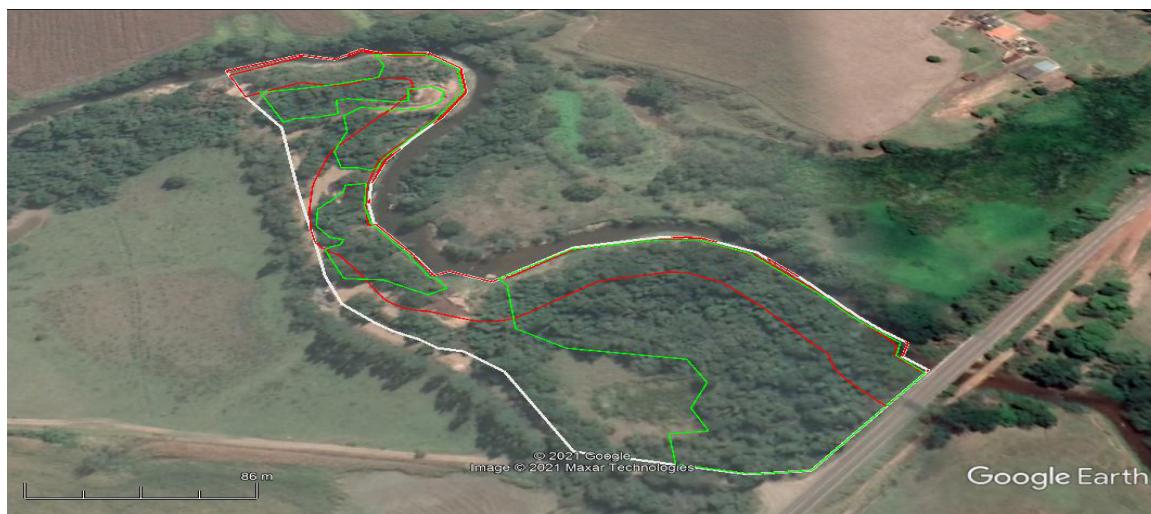
Imagen da propriedade em 02/07/219

Foi verificado que parte das APPs da propriedade estão compostas por vegetação nativa, e parte se apresentam antropizadas, conforme análise as imagens de satélite, não é possível informar a quantidade de área de reserva legal, e área de preservação permanente, do referido imóvel, devido as divergências da quantidade em hectares no mapa, em relação com as informações contidas no recibo do Cadastro Ambiental Rural - CAR.

Foi verificado que a propriedade não desenvolve atividade agrossilvipastoril, sendo o uso atual do solo do imóvel constituído com áreas de vegetação florestal antropizada, onde ocorreu extração de areia.
