Instituto Estadual de Florestas

Parecer nº 81/IEF/NAR POÇOS DE CALDAS/2021

## PARECER ÚNICO

Uso a ser dado a área	Especificação	Área (ha)
Construção de sistema de drenagem superficial pluvial a ser implantado à montante do Aterro Ativo de SPL		1,0

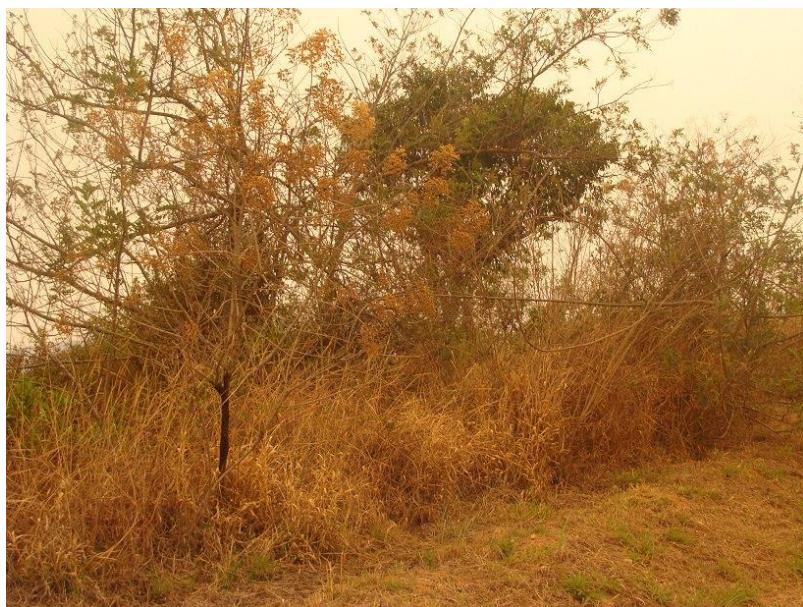
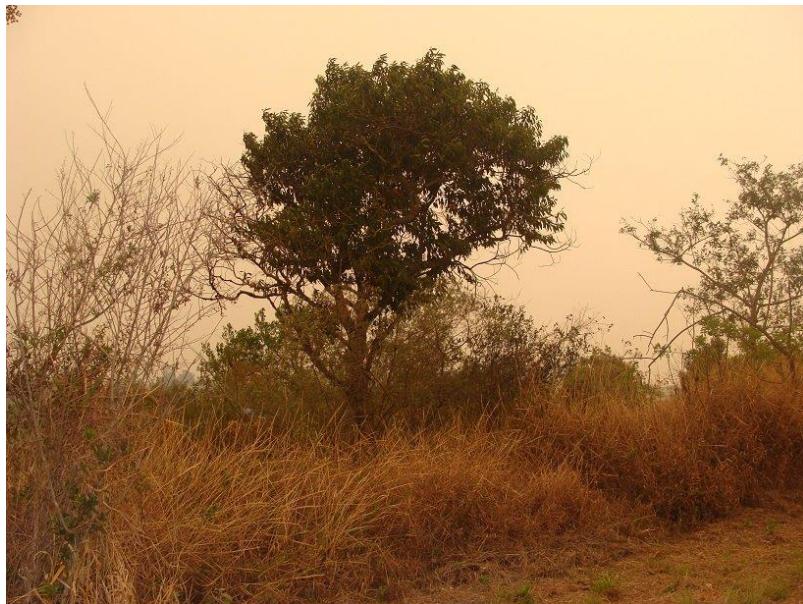
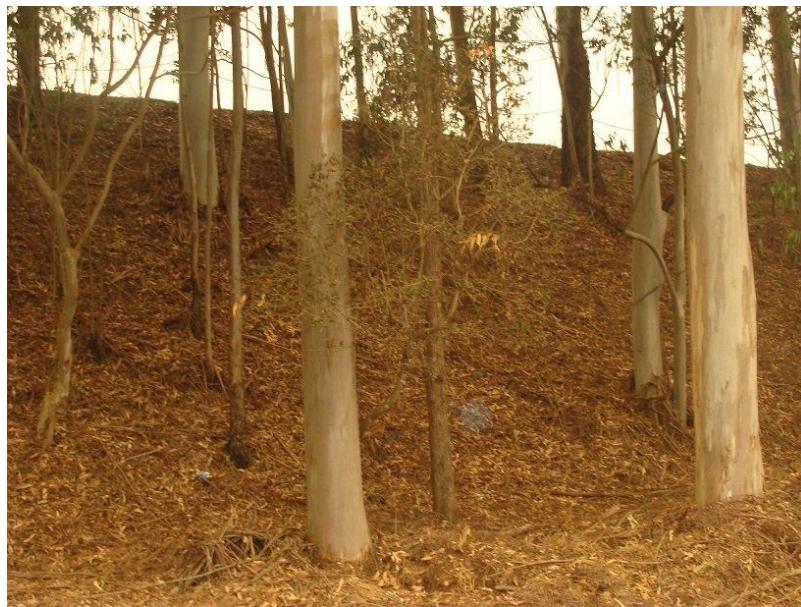
As árvores requeridas para corte estão localizadas fora de Área de Preservação Permanente e Reserva Legal do imóvel, possuem pequeno porte e estão distribuídas dentro de plantio de eucalipto, sem sub-bosque, que também será retirado do local, e em área antropizada coberta por gramíneas como *Urochloa* sp. (capim-braquiária), *Melinis minutiflora* (capim-gordura), *Panicum maximum* (capim-colonião) e solo exposto, próximo à estrada que liga os aterros em atividade dos já reabilitados.

Abaixo segue algumas fotos de árvores solicitadas para corte em área consolidada, dentro da planta do empreendimento:
