Instituto Estadual de Florestas

Parecer nº 23/IEF/NAR CURVELO/2022

## PARECER TÉCNICO SIMPLIFICADO

| Denominação: KM 48 – MG 231 | Área Total (ha): não se aplica |

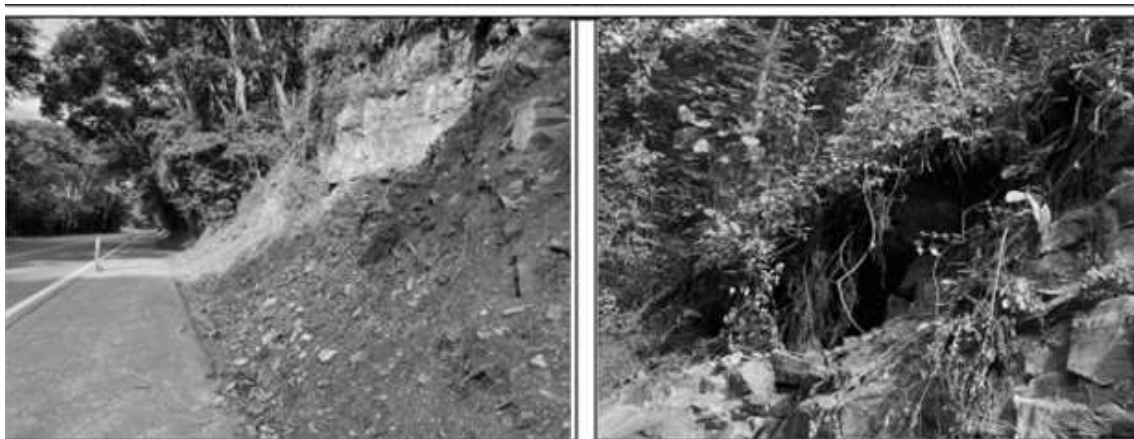
Através do processo SEI 2100.01.0015659/2022-39 a empresa requerente realizou comunicação prévia informando intervenção ambiental emergencial na faixa de domínio da Rodovia MG 231, km 48+000, pista norte, através da supressão emergencial de 05 (cinco) indivíduos arbóreos, tendo em vista o risco iminente de queda dos mesmos, colocando em risco a integridade física dos usuários da Rodovia MG 231. Destaca-se que o DER/MG através do documento SEI n. 44546171 (TERMO DE REGISTRO DE OCORRÊNCIA) havia notificado a empresa ECO 135 sobre *"talude com presença de processo erosivo ou condição de instabilidade que, em curto prazo, possa colocar em risco a segurança dos usuários"*. Abaixo as fotos de constatação desse Termo de Registro de Ocorrência do DER-MG:

Figura 1: fotos do Termo de Registro de Ocorrência do DER/MG

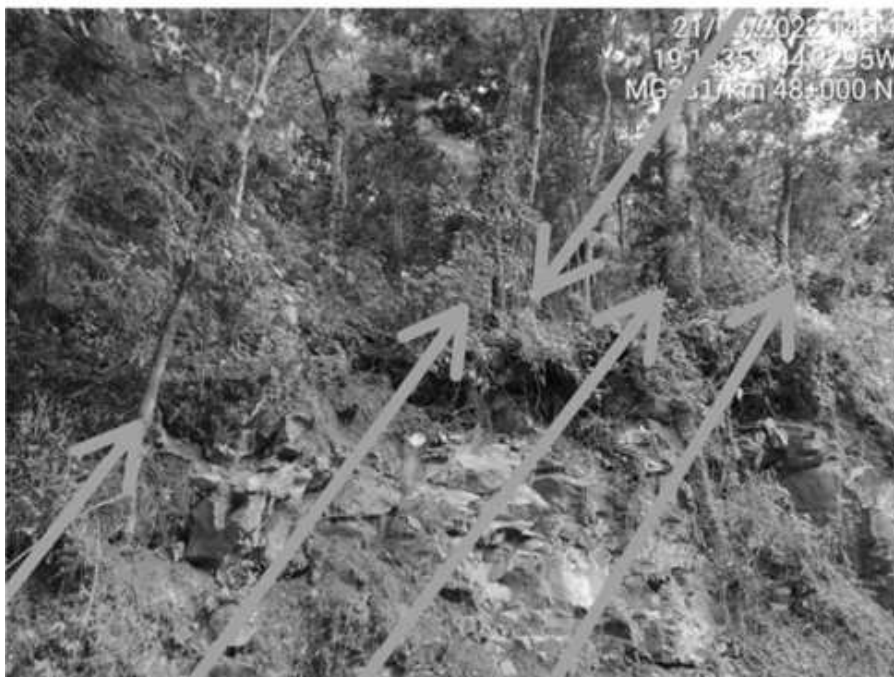
A ECO135 justificou a intervenção ambiental em função da necessidade de realizar a supressão emergencial de cinco indivíduos, localizados na faixa de domínio, km 48+000, sentido norte da Rodovia MG 231, tendo em vista o risco iminente de queda dos indivíduos arbóreos, colocando em risco a integridade física dos usuários da Rodovia MG 231. Trata-se da supressão emergencial de cinco indivíduos, localizados na faixa de domínio, km 48+000, sentido norte da rodovia MG 231.

Figura 2: foto inserida no "Laudo Técnico - Supressão Emergencial Km 48 / MG231" com indicação dos indivíduos em risco de queda localizado em talude de corte na faixa de domínio da Rodovia MG 231 km 48+000, pista norte.

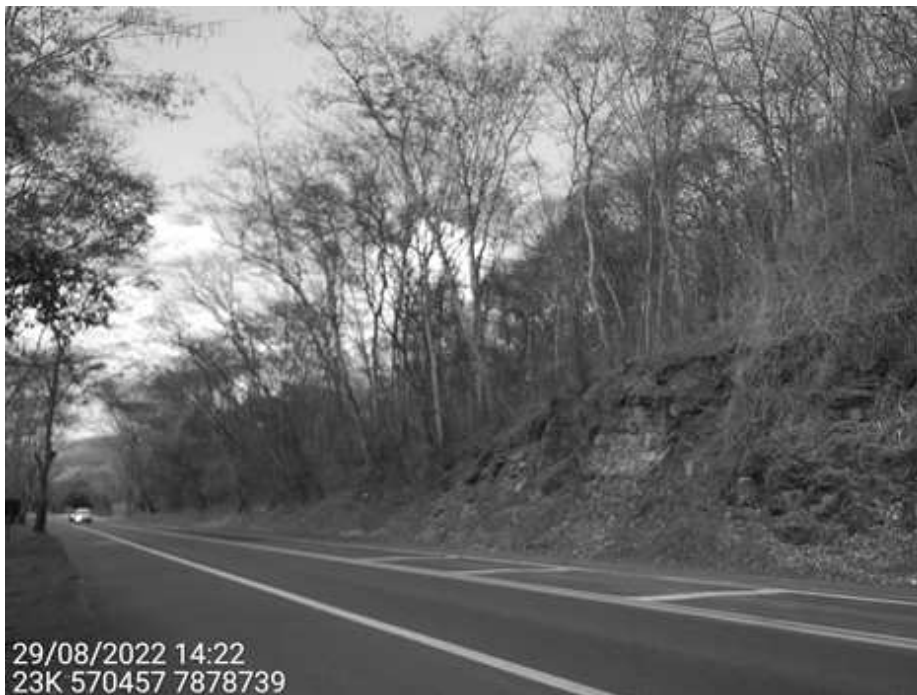
Com base nas ferramentas de geotecnologia disponíveis, análise de imagens de satélite da área em questão e, também, com base na vistoria realizada em 29/08/2022, foi constatado que não se trata de área com uso antrópico consolidado, contendo árvores nativas isoladas conforme requerimento apresentado, mas sim de indivíduos arbóreos que compõem um fragmento remanescente de vegetação nativa do local.

De acordo com o IDE-Sisema a área está inserida no bioma Cerrado e o local de intervenção é classificado como Floresta Estacional Decidual, sendo considerada pelas normas vigentes como área de disjunção do Bioma Mata Atlântica no Cerrado.

**Figura 3: vista parcial da área de intervenção, evidenciando a presença de fragmento de mata seca (Floresta Estacional Decidual).**

Dessa forma a intervenção ambiental não pode ser autorizada no âmbito de processo de corte de árvores isoladas nativas vivas.

Após análise técnica das informações apresentadas e considerando a legislação vigente, opinamos pelo **INDEFERIMENTO** do corte ou aproveitamento de árvores isoladas nativas vivas (05 indivíduos arbóreos), em uma área de 0,001 ha, localizada na propriedade denominada faixa de domínio KM 48 – MG 231, município de Cordisburgo/MG, uma vez que não se trata de corte de árvores isoladas nativas em área com uso antrópico consolidado e sim de intervenção ambiental em fragmento de vegetação nativa remanescente de Mata Atlântica.

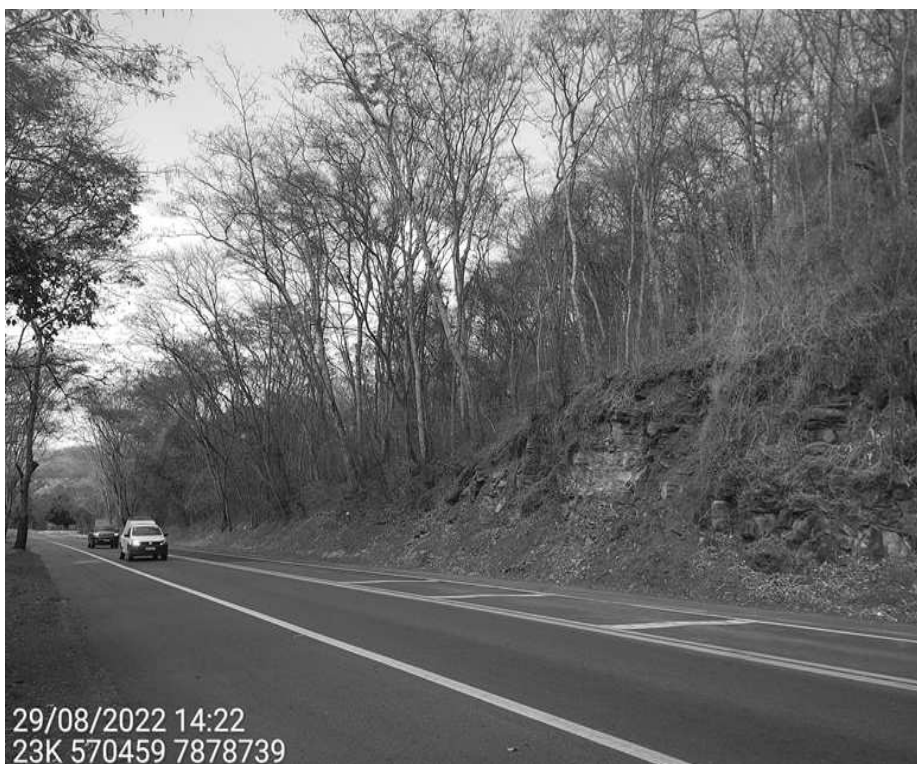
**Figura 4: outra vista parcial da área de intervenção, evidenciando a presença de fragmento de mata seca (Floresta Estacional Decidual).**
