GOVERNO DO ESTADO DE MINAS GERAIS
Instituto Estadual de Florestas
URFBio Centro Norte - Núcleo de Regularização e Controle Ambiental

Parecer nº 50/IEF/URFBIO CN - NUREG/2024

PARECER ÚNICO

Denominação: ETE 02 Cordisburgo	Área Total (ha): 5,0900
Registro nº (se houver mais de um, citar todos): Desapropriação de área	Município/UF: Cordisburgo/MG

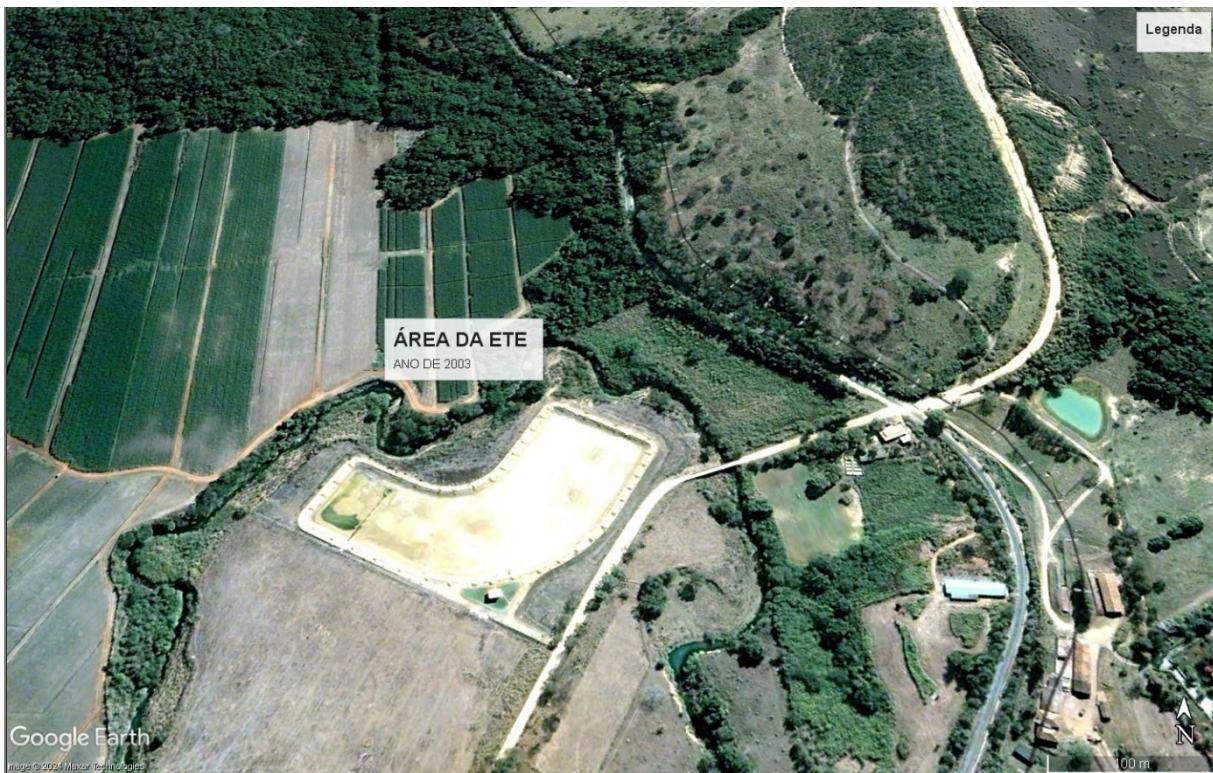
Figura 1-Área da ETE em 2003. Fonte Google Earth.

Salienta-se que o empreendimento já existia no ano de 2003, conforme imagem obtida no Google Earth.

Vale ressaltar que as intervenções para construção da ETE já existiam no ano de 2003, como pode-se verificar em imagem de satélite disponibilizada pelo Google Earth. Portanto, o empreendimento já estava com uso consolidado. Em razão disto, a autuação gerada foi devido a intervenção e consequente utilização da área de preservação permanente. Com relação ao corte de árvores isoladas, por ser anterior a 22 de julho de 2008, não foi lavrado o auto de infração.

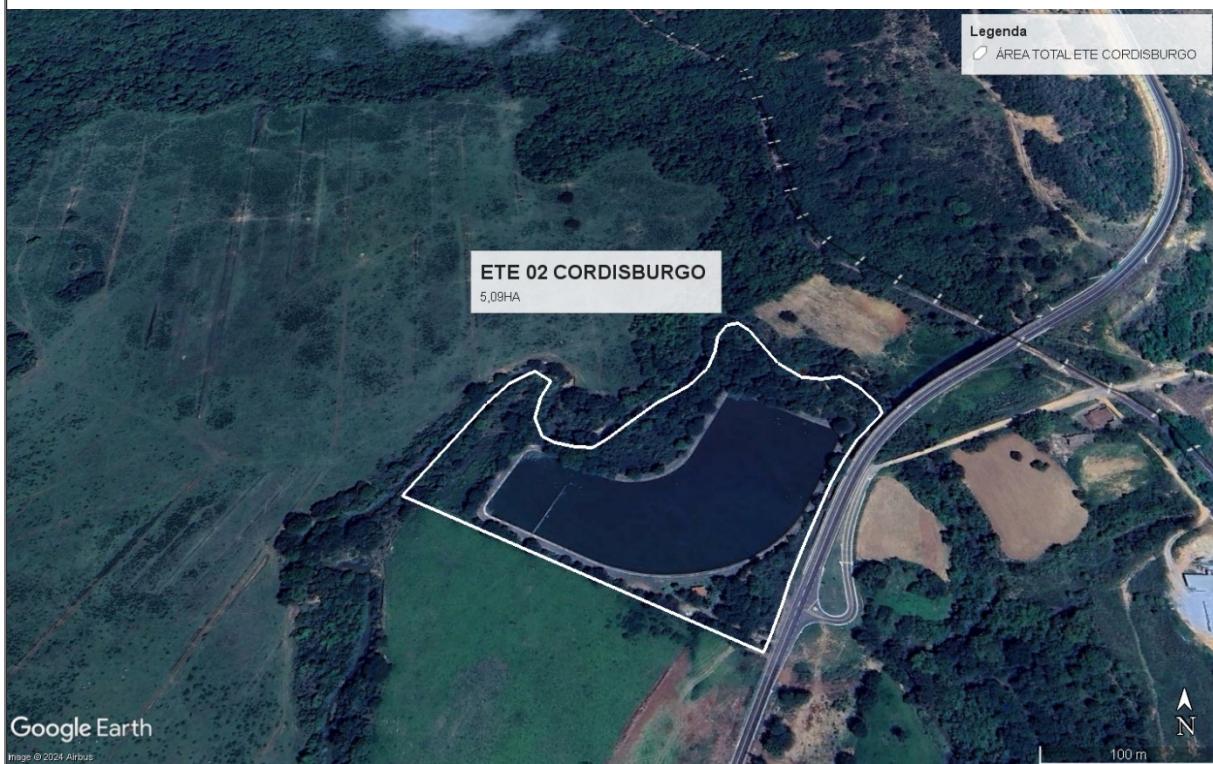
Figura 2 – Polígono branco, limite da ETE em 2023. Fonte Google Earth e shapes.

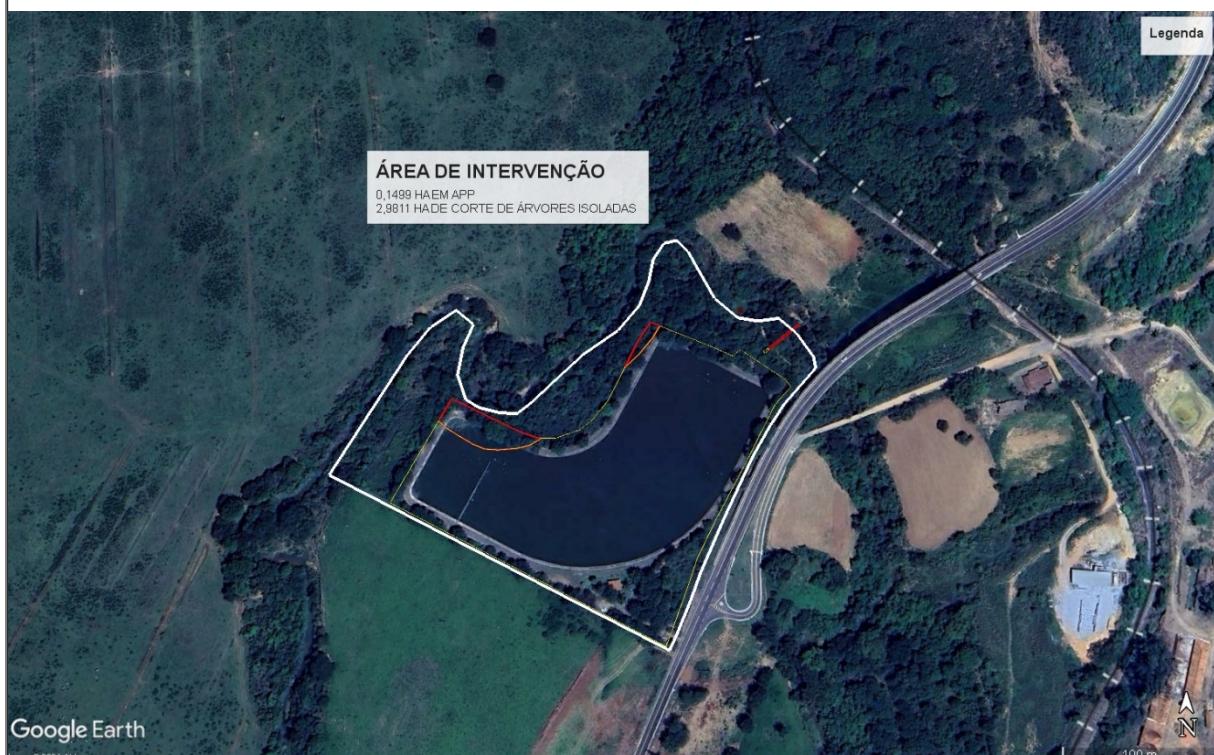
Figura 3 - Polígono amarelo, área de corte de árvores isoladas. Polígono vermelho, intervenção em APP. Polígono branco, limite da ETE. Fonte: Google Earth e shapes.

Foi requerida em caráter corretivo, a “Intervenção COM supressão de cobertura vegetal nativa em áreas de preservação permanente – APP.”, em 0,1499ha, e o “Corte ou aproveitamento de árvores nativas vivas” no total de 136 indivíduos em 2,9811ha com a finalidade de infraestrutura, visando a regularização das intervenções feitas no local para construção da ETE de Cordisburgo. O responsável pela intervenção ambiental é a Companhia de Saneamento de Minas Gerais – COPASA MG, CNPJ: 17.281.106/0001-03.

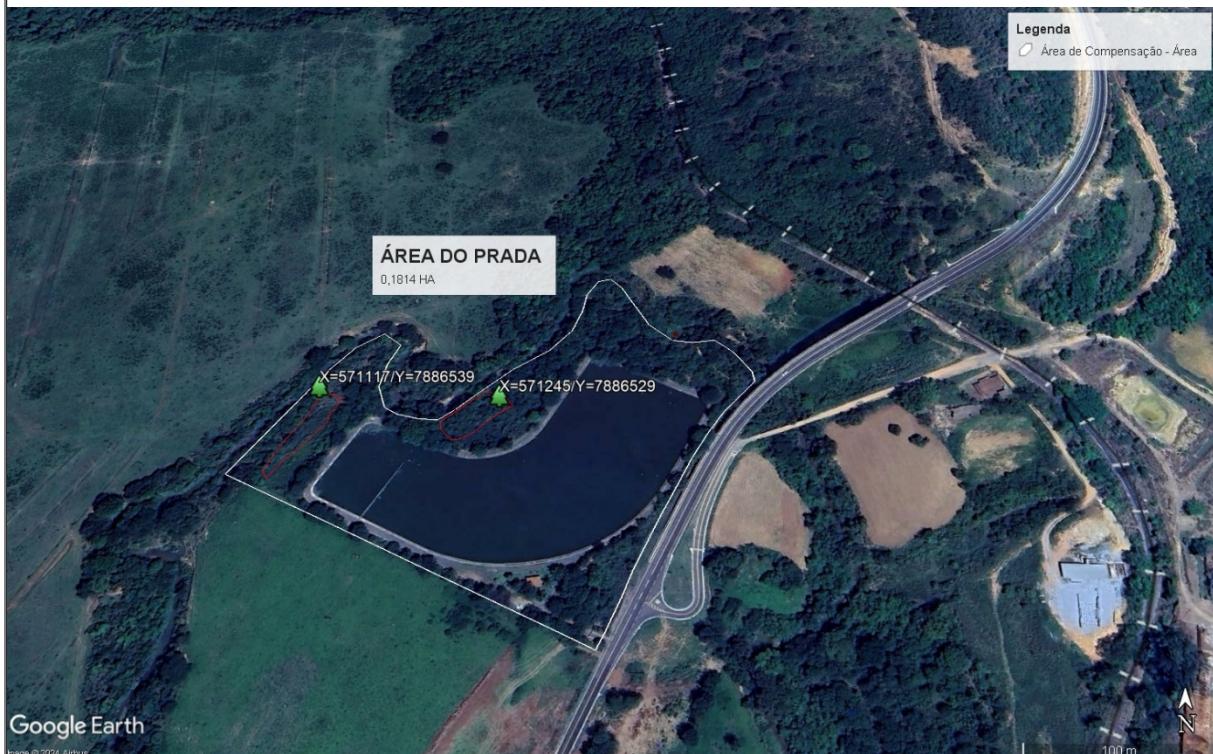
Figura 3-Polígono vermelho, área de compensação. Polígono branco, limite da ETE. Fonte: Google Earth e shapes.

Quanto as intervenções em APP, foi necessário promover a intervenção em 0,1499 ha passíveis de compensação, a qual deverá ser compensada em mesma proporção (1:1). A compensação consiste em recuperar uma área de 0,1499ha dentro da APP do próprio imóvel.

Para cumprir com as compensações foi apresentado um PRADA (71394773), no qual propõe a recuperação de 0,1499 há em APP e o plantio em área de 0,0315ha visando a compensação pelas espécies imunes e ameaçadas, totalizando 0,1814ha. O responsável técnico pelo PRADA é o ENGENHEIRO FLORESTAL LEANDRO SILVA MELO, CREA MG0000217869D, ART MG20221426053 (71394783).
