Instituto Estadual de Florestas

Parecer nº 59/IEF/NAR POÇOS DE CALDAS/2024

PARECER ÚNICO

É objeto desse parecer analisar a solicitação de intervenção sem supressão de cobertura vegetal nativa em 0,6 ha de área de preservação permanente – APP, para a construção de um barramento para fins de dessedentação animal de um córrego sem denominação que corta a propriedade.

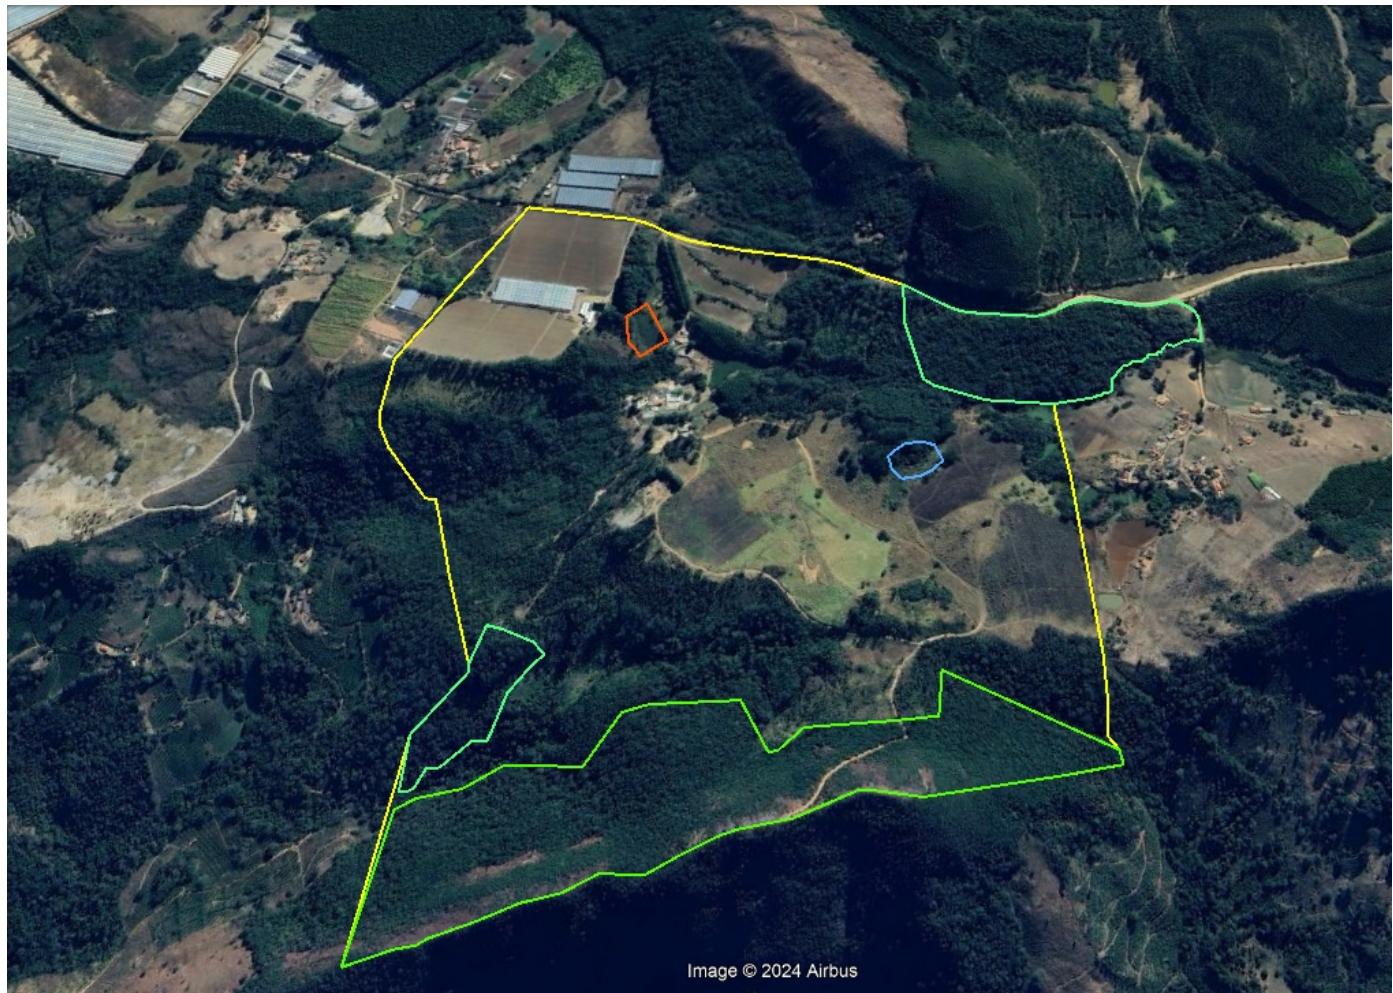
Imagen: Imagem do Google Earth com o perímetro da Fazenda Monte Alto em amarelo, reserva legal em verde, intervenção em vermelho e compensação em azul.

Todo o barramento se encontra em app antropizada.

A área de compensação está localizada próximo da área solicitada para intervenção, dentro do imóvel.

A forma escolhida e compensação por intervenção em app em 0,6ha foi a recuperação de uma área de APP dentro da propriedade, através do misto de enriquecimento com essências nativas e condução da regeneração natural no entorno de uma nascente com área 0,78ha.

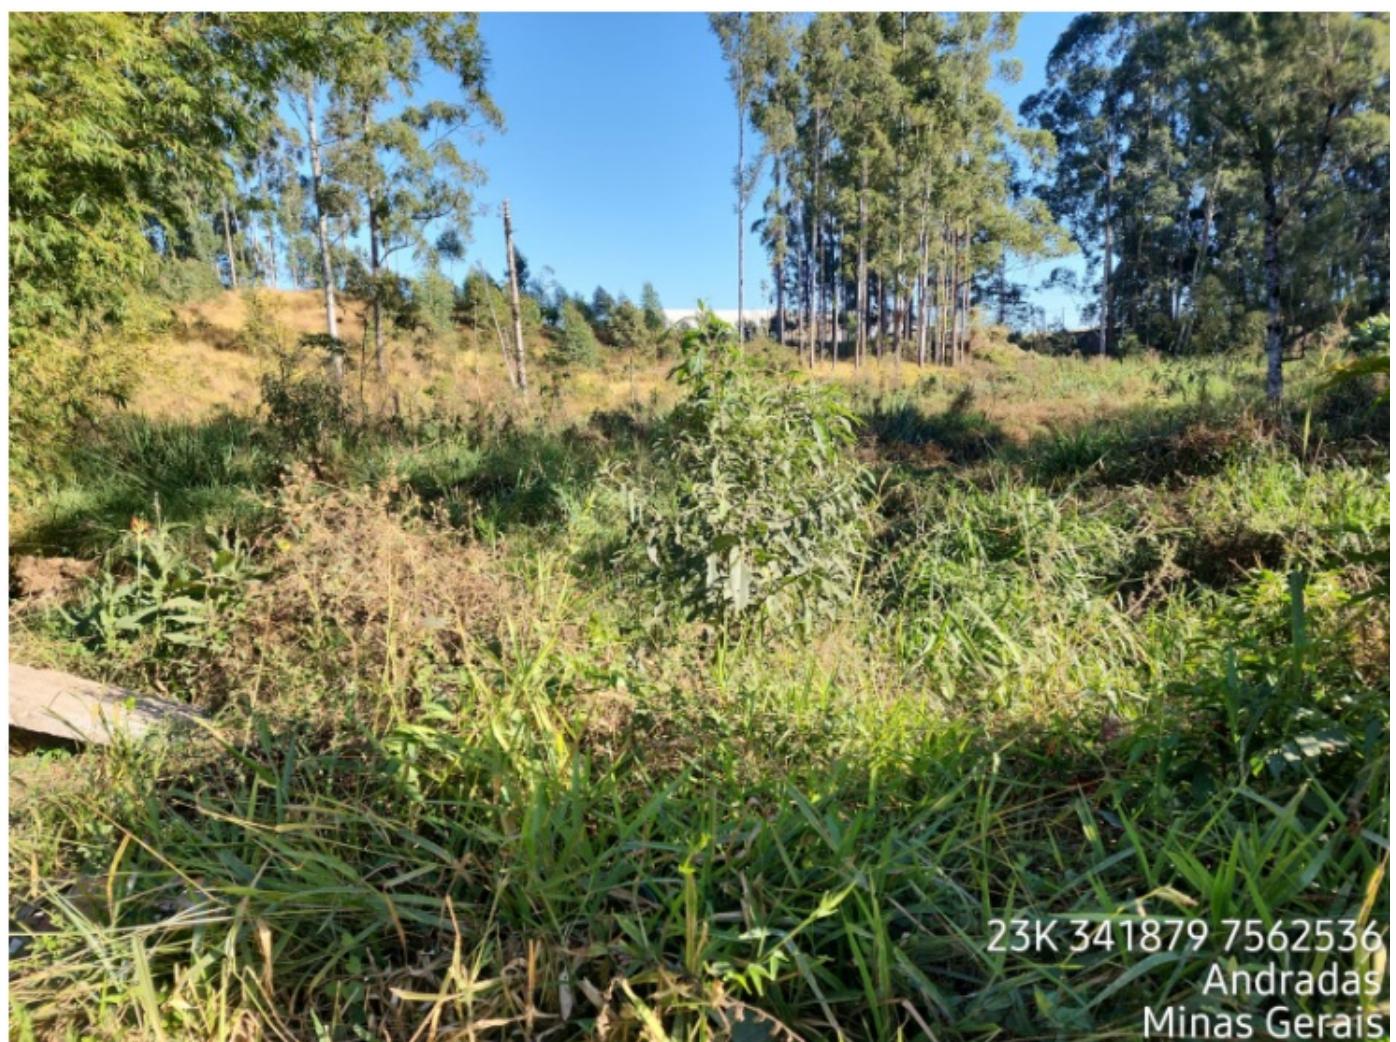
Vistoria realizada no dia 17 de julho de 2024 na presença do consultor Neto Angelini. Na oportunidade foi possível constatar a topografia com leve a moderada declive no local solicitado para intervenção. O corpo hídrico se encontra com vegetação em porte arbustivo. Não foram observados vestígios de supressão de vegetação nativa, nem de erosão. O local solicitado para intervenção não está isolado por cerca de arame mas não há vestígios de animais domésticos de médio e grande porte pastando na área.

O ponto escolhido para a intervenção ambiental requerida possui área 0,6ha cobertos predominantemente por pastagem em app.

Imagen: foto do local solicitado para fazer o barramento.
