Parecer nº 71/IEF/NAR POÇOS DE CALDAS/2025

**PARECER ÚNICO**

É objetivo desse parecer analisar a solicitação de intervenção sem supressão de cobertura vegetal nativa em área de preservação permanente – APP 0,0431 ha para regular escavado para irrigação. A área de intervenção está localizada na Fazenda da Paca Ipiranga, no município de Divisa Nova/MG.

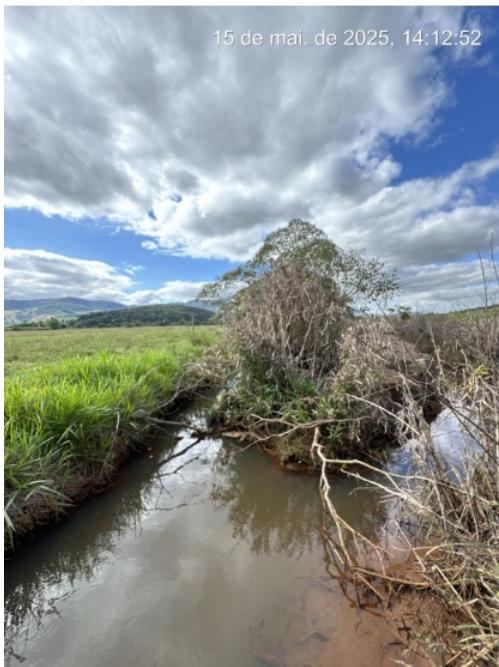
15 de mai. de 2025, 14:12:52

Foi feito captação por gravidade no curso d'água conforme imagem:

**Imagen:** Local onde foi feita intervenção para captação de água.

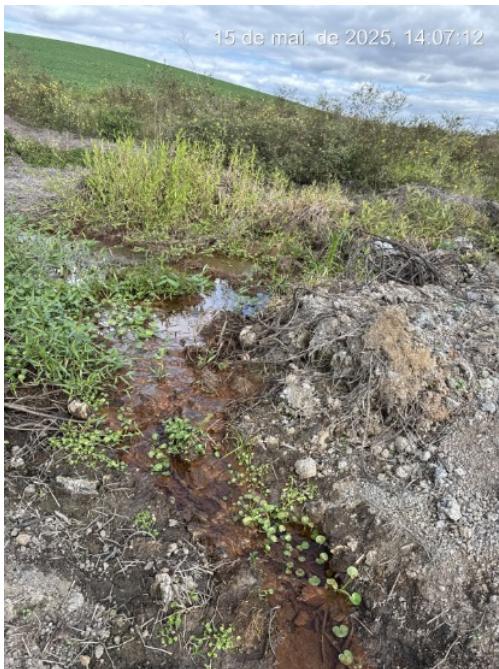
15 de mai. de 2025, 14:07:12

Em vistoria foi constatado nascente difusa ao lado da intervenção, conforme imagem.

**Imagen:** Água da nascente difusa escoando para a intervenção realizada (Foto - vistoria técnica em 15/05/2025).

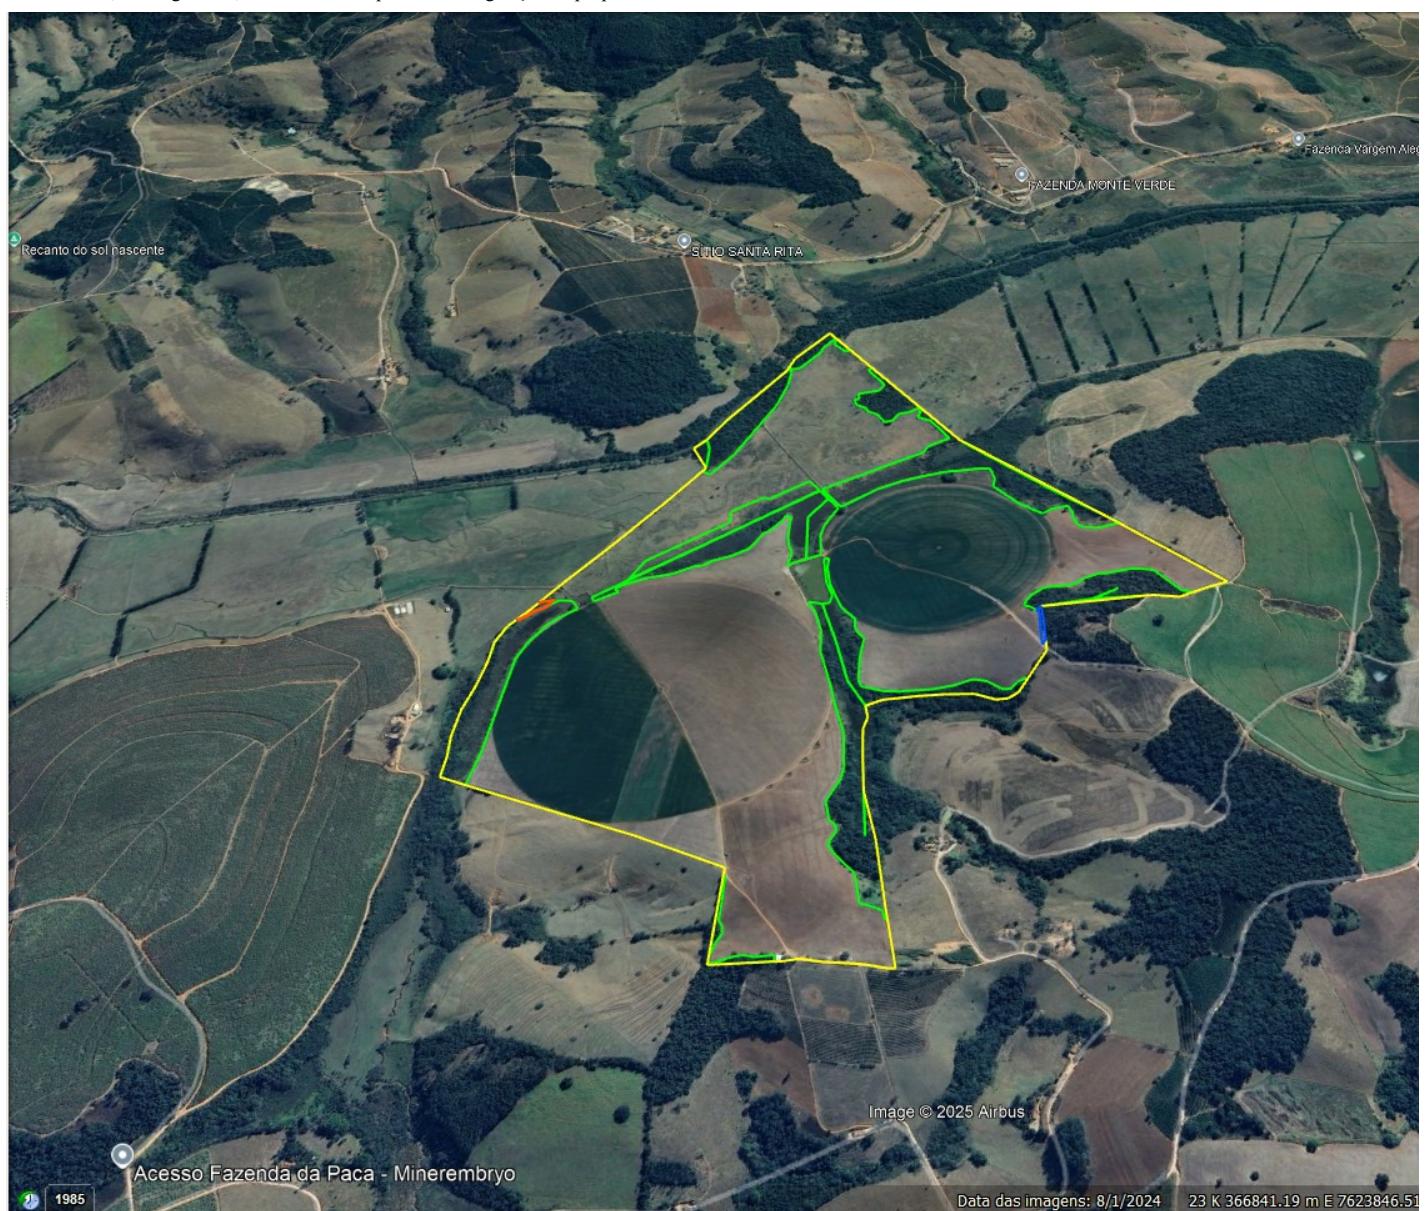
**Imagem: Perímetro da fazenda Paca Ipiranga em amarelo, reserva legal em verde, intervenção em vermelho e proposta de compensação em azul(fonte: Google Earth)**

A proposta de compensação apresentada estava em sobreposição com a reserva legal, por isso foi solicitado via ofício de informações complementares (doc 115351978) novo 0,12ha, conforme área verificada em vistoria, em conformidade com os artigos 75 a 77 do Decreto 47.749, de 2019. A proposta apresentada, embora possua 0,12ha não atende à proposta em APP, em sobreposição com área de recomposição obrigatória, e outra parte em área comum.
