Parecer Técnico IEF/NAR ARCOS nº. 81/2022

**PARECER ÚNICO**

Denominação: ETE Serra da Saudade	Área Total (ha): 0,4250
Registro nº (se houver mais de um, citar todos):	Município/UF: Serra da Saudade/MG
Recibo de Inscrição do Imóvel Rural no Cadastro Ambiental Rural (CAR):

Este processo tem por objetivo requerer a intervenção ambiental corretiva de 0,4258 ha, sendo 0,1006 ha de intervenção em APP sem supressão de cobertura vegetal nativa e 0,3252 ha de corte ou aproveitamento de árvores isoladas nativas vivas para implantação de instalação de interceptores e Estação de Tratamento de Efluentes (ETE) do município de Serra da Saudade/MG.

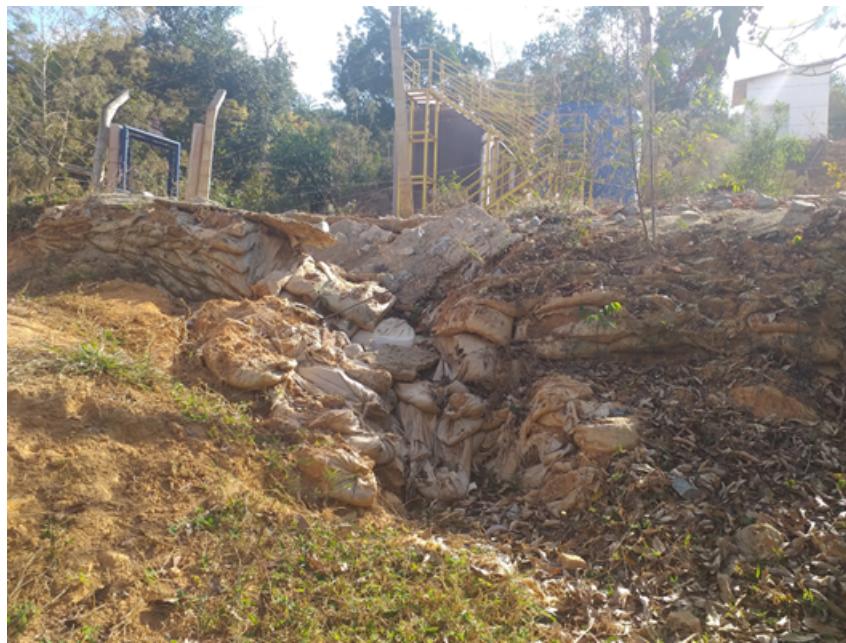
A vistoria para o processo em análise foi realizada no dia 25/08/2022 e também utilizando-se de imagens de satélite e de outras ferramentas de geoprocessamento. O responsável pela consultoria ambiental acompanhou a vistoria na propriedade. Foi constado durante a vistoria que nos emissários e dissipadores de energia, as estruturas estão deterioradas contribuindo para a degradação da APP, conforme imagem abaixo:

Item	Descrição da Condicionante	Prazo*
1	Apresentar relatório após a implantação do projeto indicando as espécies e o número de mudas plantadas, tratos silviculturais adotados e demais informações pertinentes. Acrescentar anexo fotográfico. Caso o responsável técnico pela execução do PTRF seja diferente do responsável técnico pela elaboração do mesmo, apresentar junto a respectiva Anotação de Responsabilidade Técnica – ART.	120 dias
2	Apresentar relatórios anuais com anexo fotográfico para avaliação da situação do plantio. Informar quais os tratos silviculturais adotados no período e a necessidade de intervenção no plantio.	Anualmente durante 5 anos
3	Apresentar relatório fotográfico da reconstrução dos dissipadores de energia deteriorados.	1 ano
4		
...
