Parecer nº 38/IEF/URFBIO CN - NUREG/2023

PROCESSO Nº 2100.01.0006389/2023-66

PARECER ÚNICO					
<b>1. IDENTIFICAÇÃO DO RESPONSÁVEL PELA INTERVENÇÃO AMBIENTAL</b>					
Nome: LUMINA SOLAR PARTICIPACOES LTDA			CPF/CNPJ: 37.651.481/0001-05		
Endereço: AVENIDA JOAO DAHER			Bairro: LUNDCEIA		
Município: LAGOA SANTA	UF: MG		CEP: 33400-000		
Telefone:(31) 985023548			E-mail: DANIEL@DFAN.COM.BR		
O responsável pela intervenção é o proprietário do imóvel? ( X ) Sim, ir para o item 3      ( ) Não, ir para o item 2					
<b>2. IDENTIFICAÇÃO DO PROPRIETÁRIO DO IMÓVEL</b>					
Nome:			CPF/CNPJ:		
Endereço:			Bairro:		
Município:	UF:		CEP:		
Telefone:			E-mail:		
<b>3. IDENTIFICAÇÃO DO IMÓVEL</b>					
Denominação: FAZENDA SANTA RITA			Área Total (ha): 36,0387		
Registro nº (se houver mais de um, citar todos): 55383 LIVRO 2 RG CRI 2 OFÍCIO SETE LAGOAS			Município/UF: FUNILÂNDIA/MG		
Recibo de Inscrição do Imóvel Rural no Cadastro Ambiental Rural (CAR): NÃO SE ENQUADRA. ÁREA É URBANA					
<b>4. INTERVENÇÃO AMBIENTAL REQUERIDA</b>

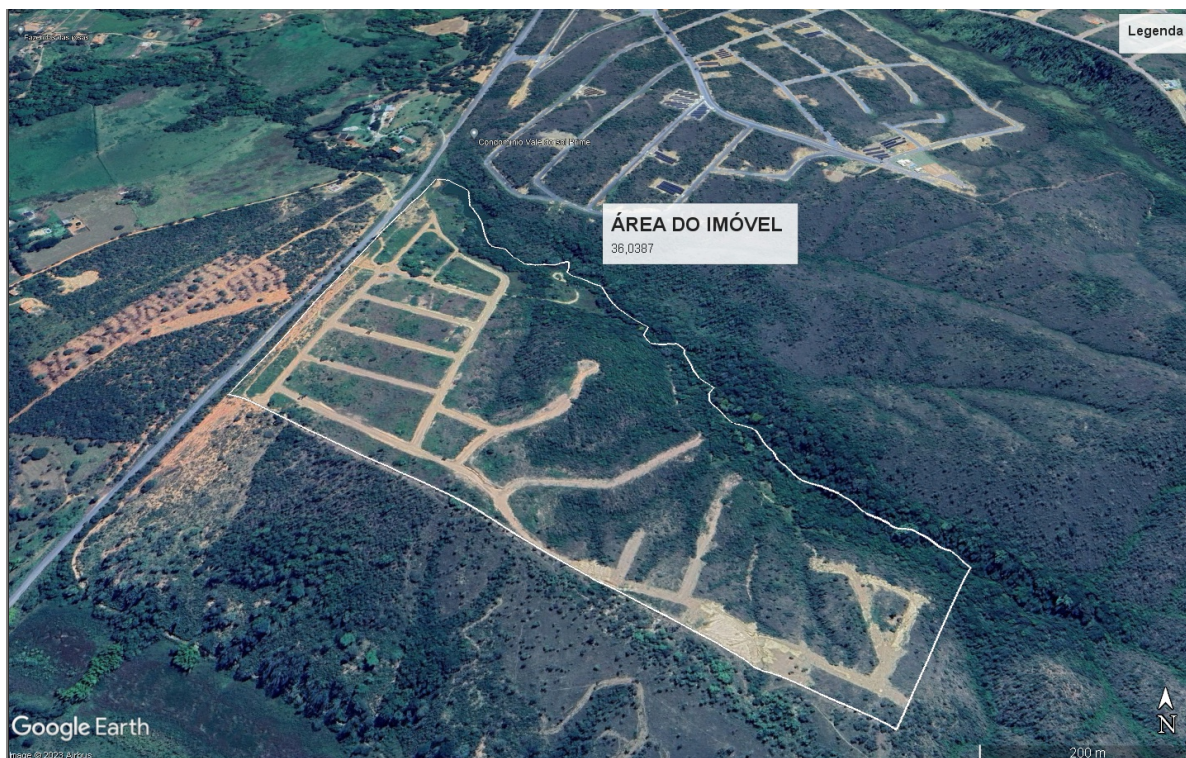
Figura 1 – Polígono branco, limite da propriedade (Fonte Google Earth).

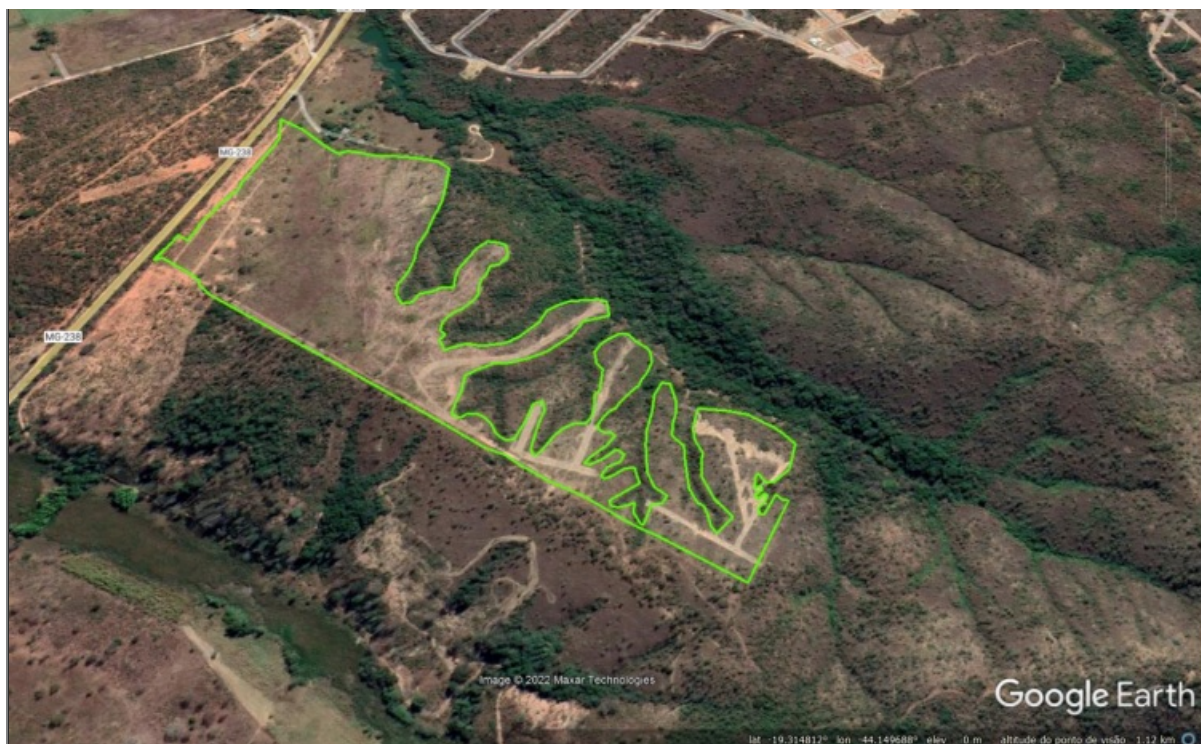
A área corretiva foi objeto de auto de infração por parte da SUPRAM CENTRAL, totalizando 18,00 há. A nova área requerida possui 0,0537 há e vegetação de cerrado.

Figura 2 – Área intervinda **sem** autorização 18,00 ha(verde). (Fonte Parecer LAS RAS PT 873/2022).

Durante a vistoria verificou-se que ocorrera supressão de vegetação para abertura de ruas no interior da propriedade, sem autorização do órgão ambiental, conforme Auto de Infração No. 294243/2022 (61501178).

Durante análise do LAS/RAS pela SUPRAM Central foi verificado que ocorrera supressão de vegetação sem autorização do órgão ambiental. Diante desta situação foi lavrado o auto de infração nº 294243/2022 (61501178) por intervenção em 18,00 há e requerido a regularização da supressão. No presente processo foi solicitado também nova intervenção em 0,0537ha de vegetação de cerrado para conclusão da abertura das vias.

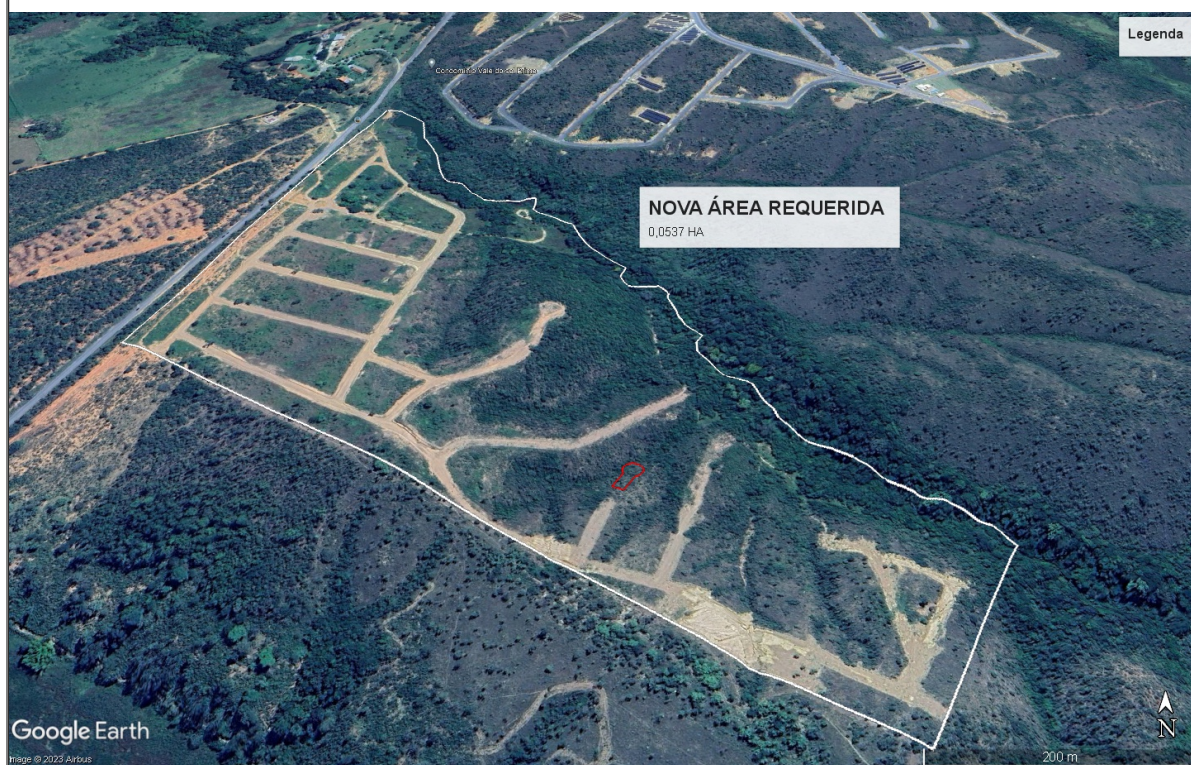
Figura 3– Polígono vermelho, Nova Área Requerida de intervenção. Polígono branco, área da propriedade (Fonte Shapes e Google Earth).

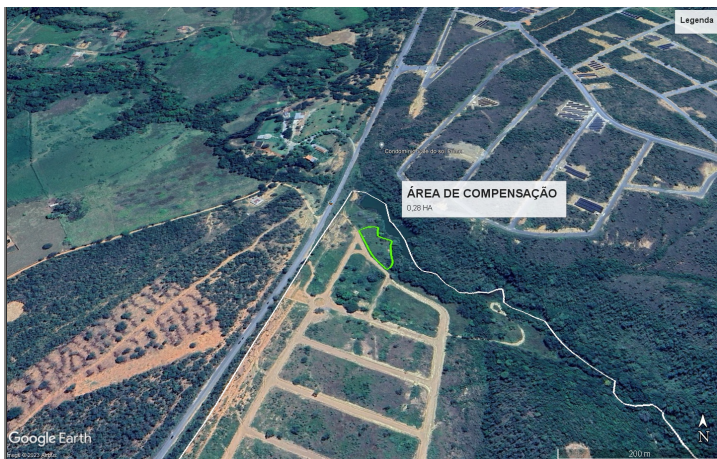
Foi apresentado o PTRF (74209601) com área de 0,2835ha visando o plantio das mudas, o qual entende-se ser tecnicamente passível de aprovação. Coordenadas: X=589815 e Y=7864042.

Figura 5-Polígono verde, área de compensação. (Fonte: Shape e Google Earth)
