GOVERNO DO ESTADO DE MINAS GERAIS
 Instituto Estadual de Florestas
 URFBio Sul - Núcleo de Apoio Regional Poços de Caldas

Parecer nº 108/IEF/NAR POÇOS DE CALDAS/2023

PROCESSO Nº 2100.01.0022485/2023-34

PARECER ÚNICO

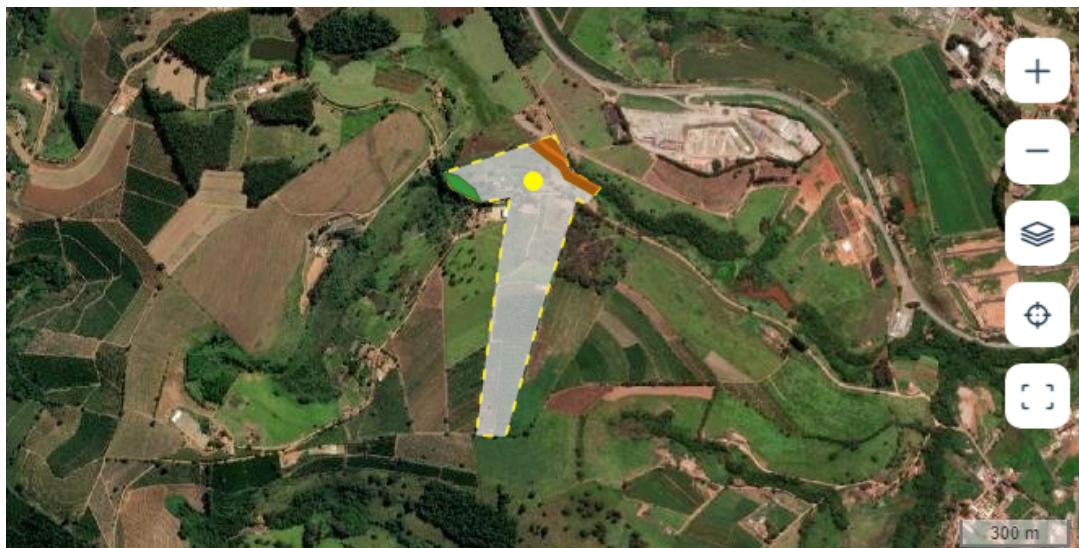
Imagem: Imagem do CAR do imóvel com reserva legal declarada em verde e app onde se pretende realizar a intervenção em marrom.

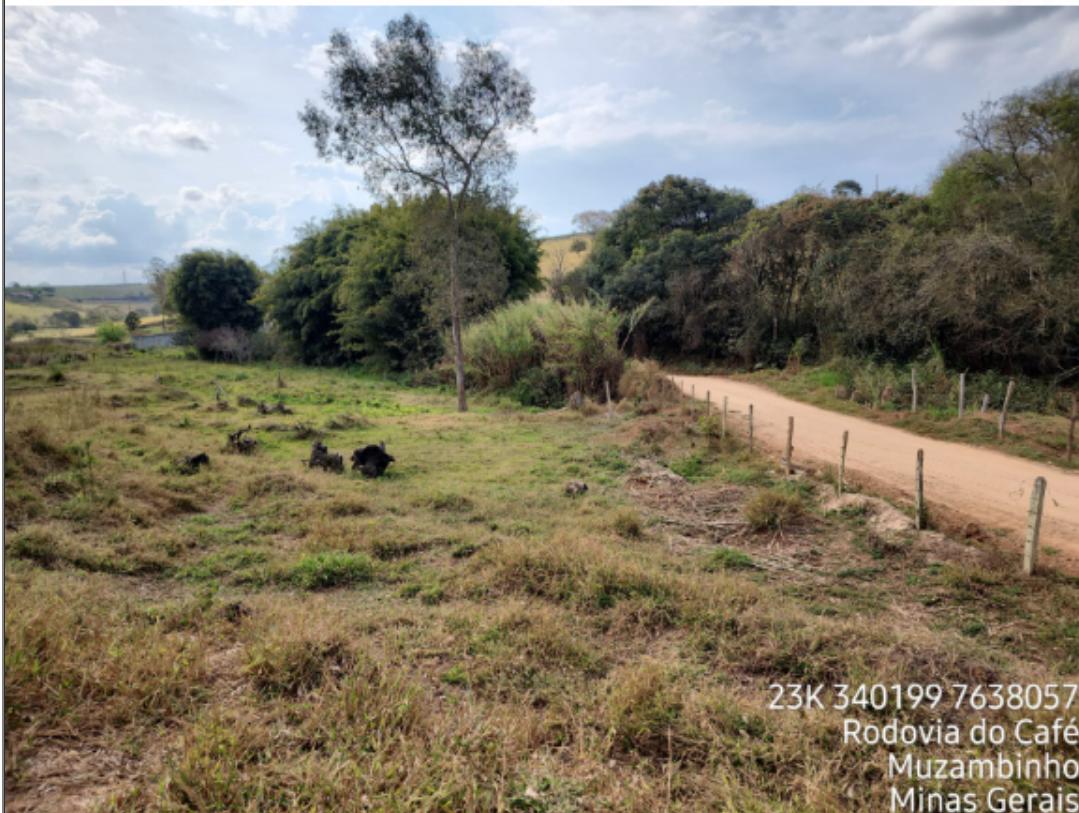
Na oportunidade foi verificado marcação com 5m do córrego para recuperação de APP obrigatória do PRA e também marcação de 30m para compensação pela intervenção em APP.

Não foram observados vestígios de supressão de vegetação nativa, nem de erosão ou assoreamento do corpo hídrico.

Trata-se de intervenção sem supressão de vegetação nativa em app antropizada para instalação de 3 tanques escavados para aquicultura.

O ponto escolhido para a intervenção ambiental requerida possui área de 122 m² cobertos por pastagem em app.

Imagen: Foto feita no local solicitado para intervenção durante a vistoria.

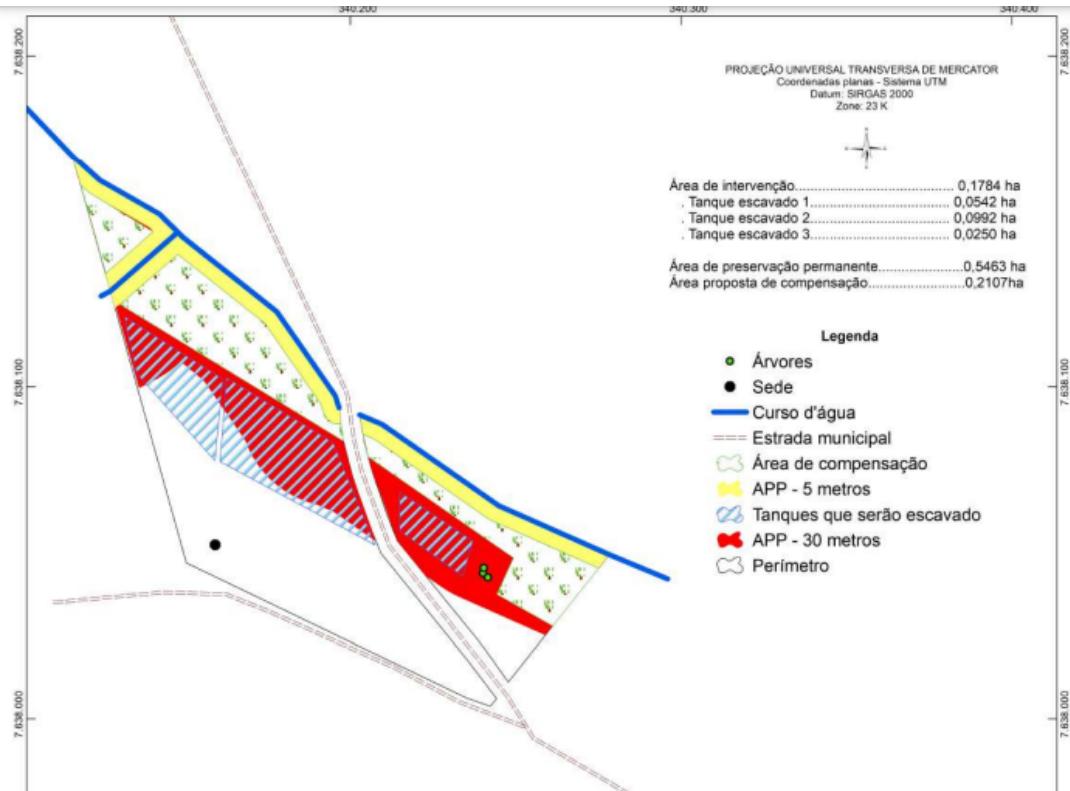
Imagen: Mapa do Sítio Santa Maria com local de construção dos tanques e compensação pela intervenção em APP.

Executar o Projeto Técnico de Recuperação da Flora – PTRF – apresentado anexo ao processo, em área 0,4066 ha, através do plantio de 451 mudas de espécies nativas variadas, com o espaçamento de 3x3 m (3 metros entre plantas e 3 metros entre linhas), cobertos por pastagem exótica em Área de

Coordenadas de referência para recuperação em área de preservação permanente com o plantio de espécies nativas:

X = 340258.40 m E Y= 7638114.15 m S e X = 340127.20 m E Y= 7638042.27 m S (UTM, Sirgas 2000).
