GOVERNO DO ESTADO DE MINAS GERAIS
INSTITUTO ESTADUAL DE FLORESTAS
URFBio Centro Norte - Núcleo de Regularização e Controle Ambiental

Parecer Técnico IEF/URFBIO CN - NUREG nº. 88/2024

PARECER ÚNICO

| Tipo de Intervenção | Quantidade | Unidade |
|---|---|---|
| Intervenção em APP com supressão de vegetação nativa, construção de um barramento e em área passível de deferimento | 9,1377 | ha |

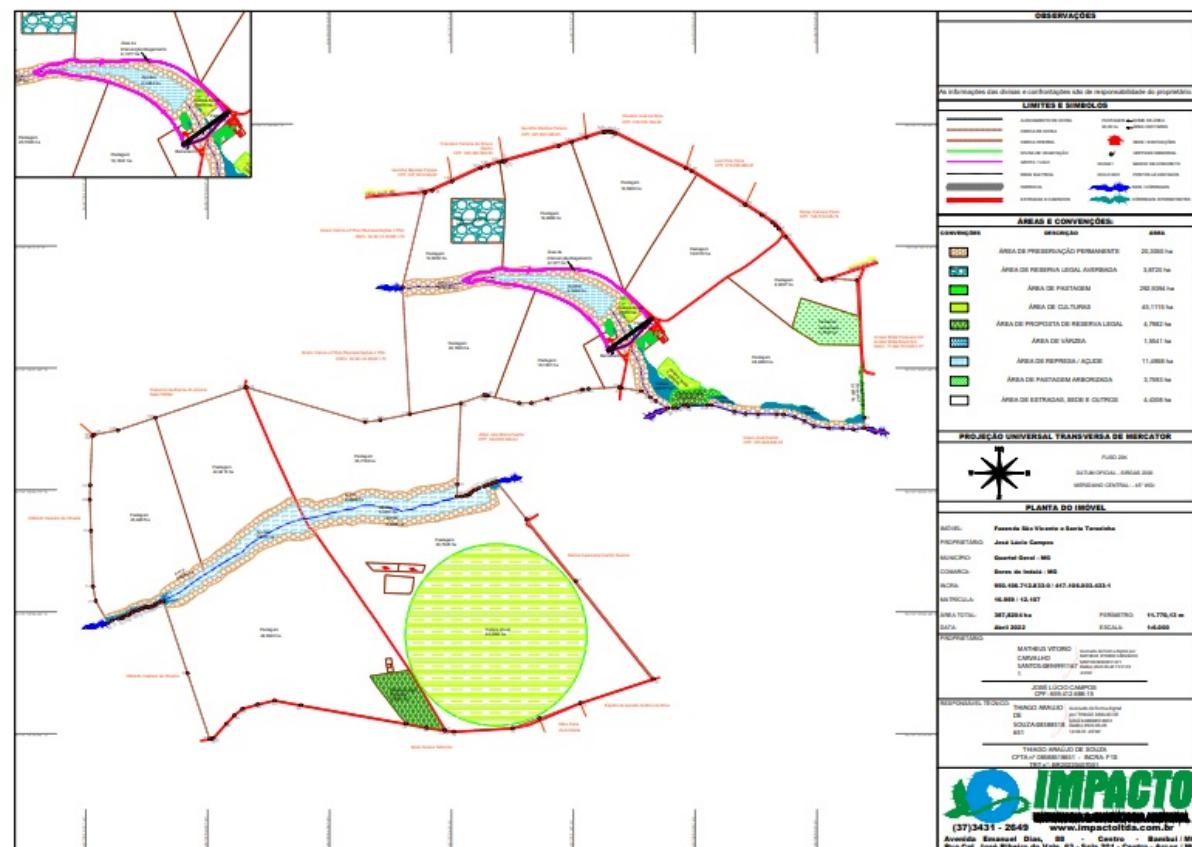
Imagen 1 - Planta topográfica com destaque do local de construção física do barramento: 435192/7865113.

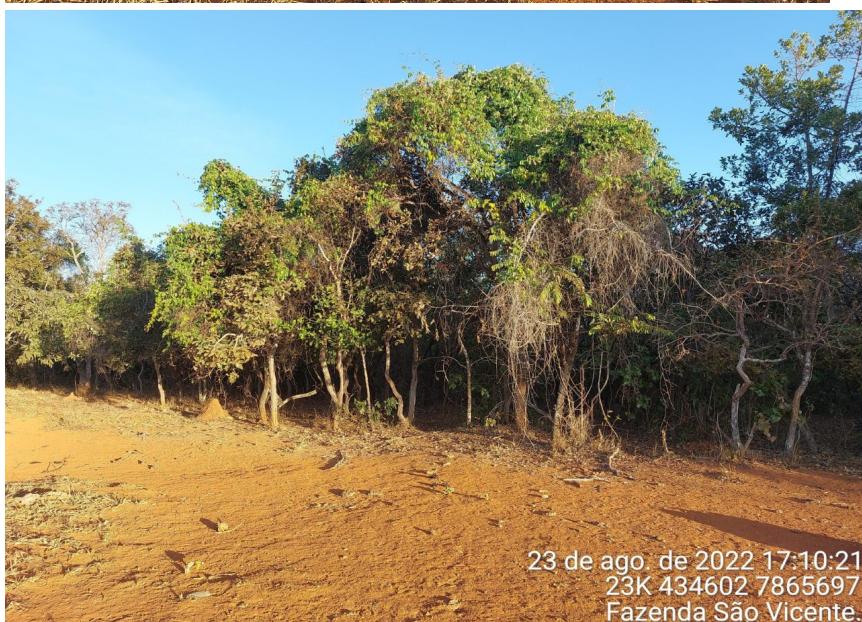
23 de ago. de 2022 17:10:21
23K 434602 7865697
Fazenda São Vicente.

- 1) Reserva Legal averbada 3,8720 ha. Coord. 434139/7865944 2) Reserva Legal proposta neste mesmo imóvel: 3,5461 ha

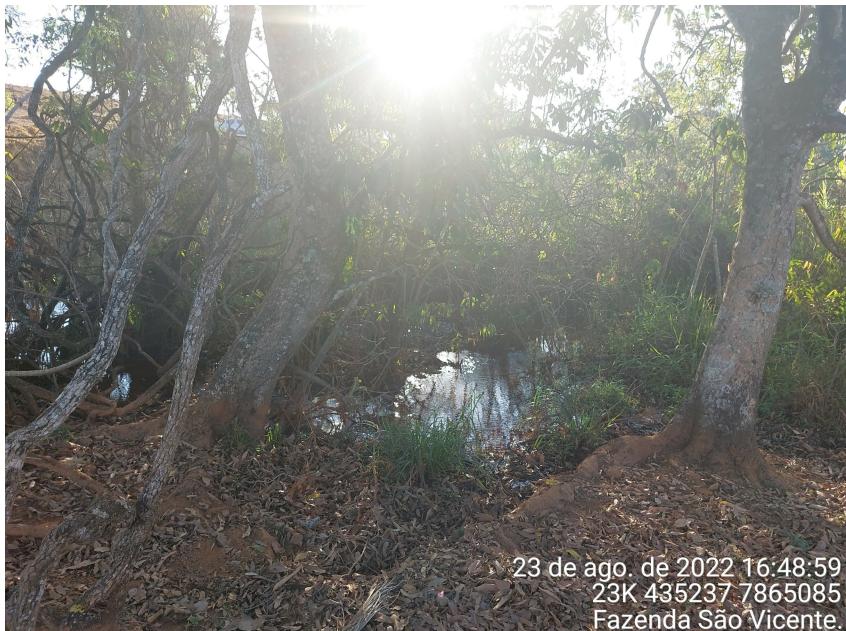
23 de ago. de 2022 16:48:59
23K 435237 7865085
Fazenda São Vicente.

3) Foto do curso d'água a jusante do local para construção do barramento.

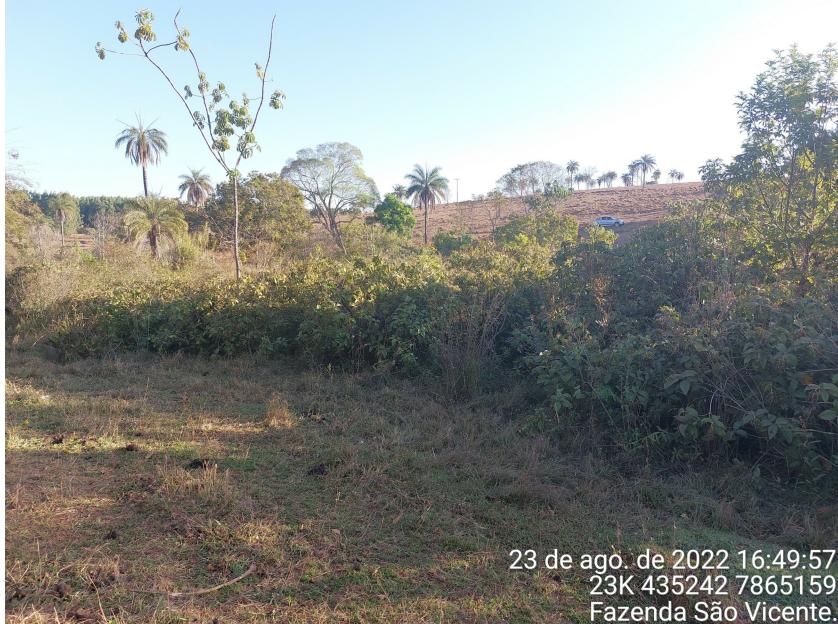
23 de ago. de 2022 16:49:57
23K 435242 7865159
Fazenda São Vicente.

do barramento

4) Vegetação no local para construção

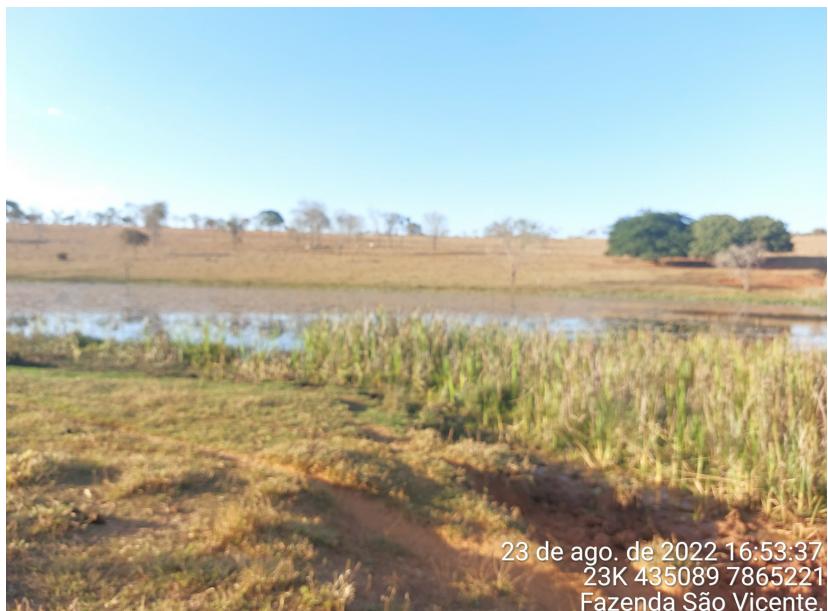
Foto 5. Área à esquerda do aterro do açude existente.
Coordenadas: 435120/7865220.

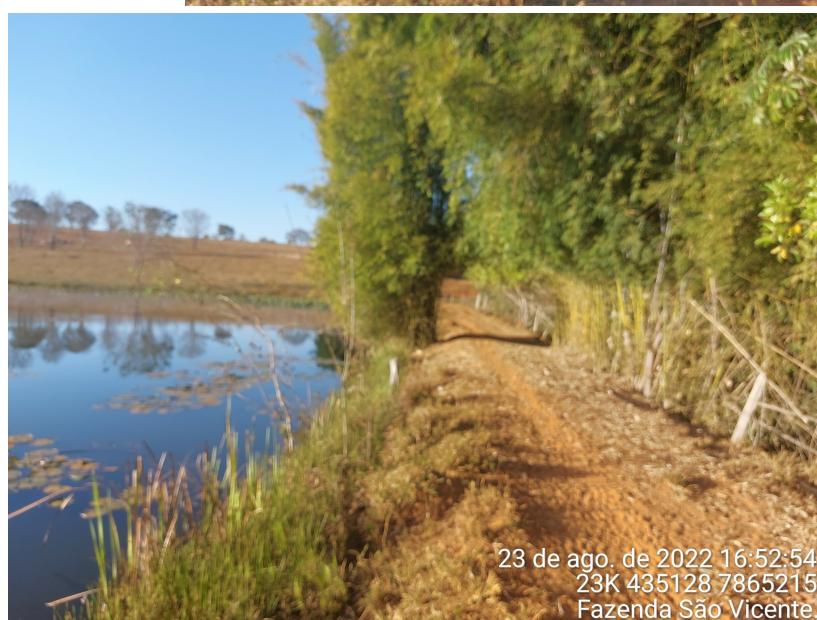
Essa área apresentava barramento já construído, foto 6, portando comprometido com pequenas rachaduras, erosões, danificadas pelas chuvas atípicas ocorridas neste inicio de 2022. Conforme informações no ESTUDO DE ALTERNATIVA TÉCNICA E LOCACIONAL:

"O barramento já existente encontra-se com infiltrações, correndo grande risco de rompimento, diante disso, a ampliação do barramento é imprescindível para que os problemas sejam sanados e o risco de rompimento seja resolvido, visto que, para colocar em prática as recomendações de segurança, se faz necessário a utilização de uma área maior, devido as dimensões do barramento, como a inclinação do talude, crista, canal extravasor e demais estruturas exigidas pelo IGAM.

Foto 6. Aterro comprometido.

Foi verificado a necessidade de execução do projeto técnico do barramento com todos os detalhes como vertedouro, para a ampliação do represamento d’água, de grande necessidade, uma vez o aterro existente, está comprometido, com um possível aumento do volume de água, como ocorreu no inicio deste ano de 2022. A intenção é uma construção de acordo com os projetos apresentados, construção em obra de terra, na propriedade do senhor José Lúcio Campos, denominada Fazenda São Vicente e Santa Terezinha. A finalidade primordial deste barramento é o armazenamento do recurso hídrico em período de grande oferta através da precipitação local e o “barramento” da água existente no açude já existente, mas com capacidade de volume de lama d’água inferior a necessidade da propriedade, sistema denominado Barragem de Perenização, com finalidade de irrigação de culturas, através de pivôs centrais.

Assim vistoriado o local, conforme fotos em anexo a este parecer técnico, o barramento proporcionará, pelos projetos apresentados e estudos técnicos, as estruturas necessárias para resistência e segurança da nova obra. Localizado nas coordenadas 7865159 /435242, com todas as obras finalizadas e em funcionamento, com represamento das águas e passagem pelo excesso no vertedouro.

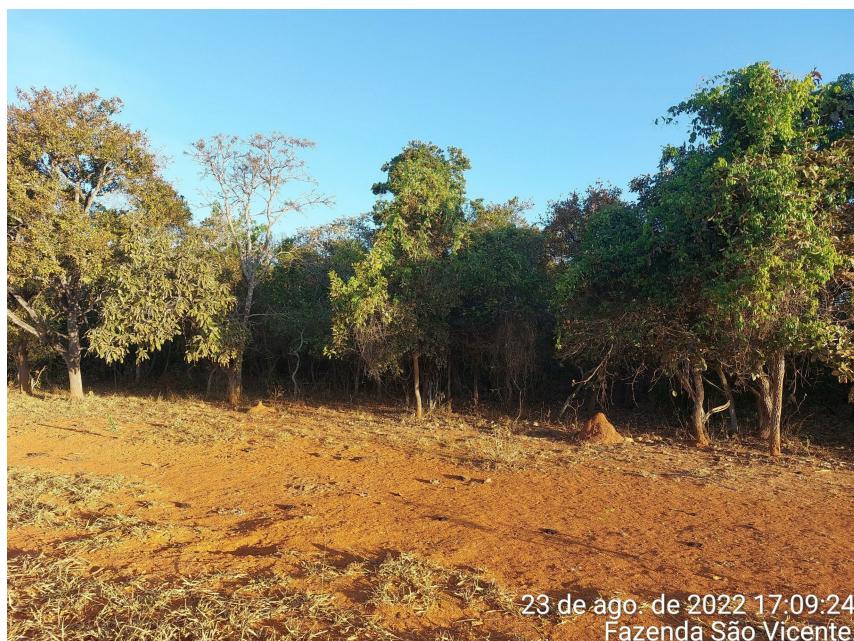
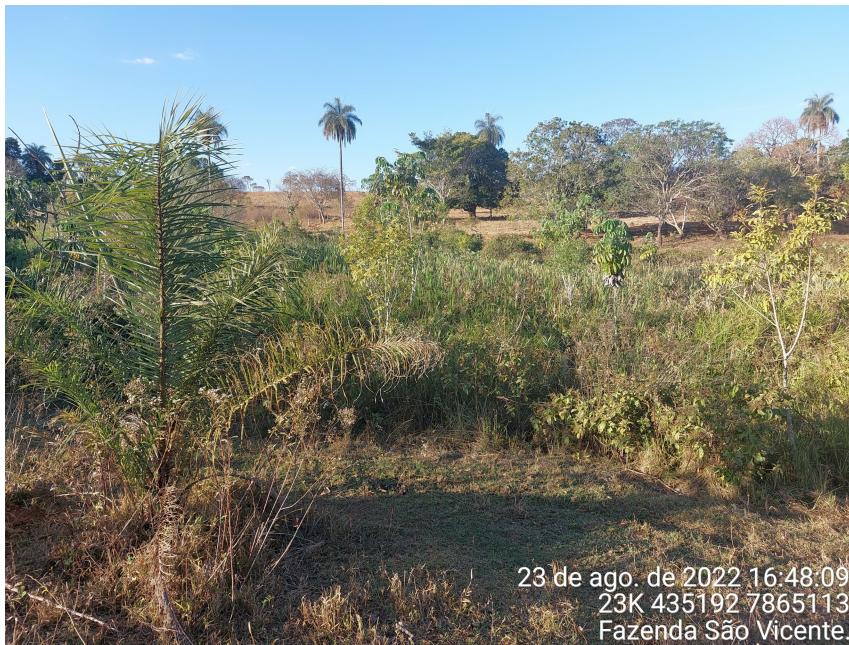
23 de ago. de 2022 16:48:09
23K 435192 7865113
Fazenda São Vicente.

A reserva legal averbada encontra com vegetação nativa vegetação, cerrado sentido restrito, sem nenhum tipo de degradação, passível de aprovação. O caso em questão, trata-se de uma reserva legal, porém insuficiente para demarcação dos 20% exigidos, para tanto devemos obedecer aos dispositivos da Lei 20.922/2013, art 38:

Foto7. Foto da Reserva Legal já averbada.
proposta no imóvel.
