Parecer nº 95/IEF/NAR POÇOS DE CALDAS/2022

PARECER ÚNICO

Denominação: Sítio Pitangueiras	Área Total (ha): 6,2766
Registro nº : 7916	Município/UF:Cabo Verde/MG

É objeto desse parecer analisar a solicitação de Documento Autorizativo de Intervenção Ambiental para Intervenção sem supressão de cobertura vegetal nativa em 0,065 ha de área de preservação permanente – APP, para instalação e manutenção de estruturas de apoio a atividade de extração de areia de leito de rio.

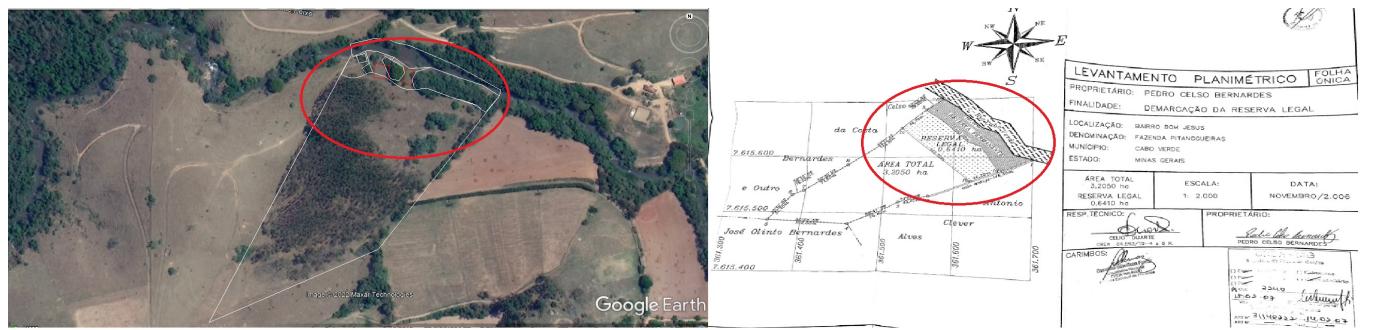
No tocante à reserva legal averbada, esta, circunda toda a APP do Rio do Peixe que faz divisa com a propriedade, portanto, não existe a possibilidade de implantação de via de acesso sem realizar, em conjunto à intervenção em APP requerida, uma intervenção em área de reserva legal, como demonstra a figura a seguir:

Figura 2. Demonstração da área demarcada como reserva legal imediatamente à faixa de Área de Preservação Permanente do imóvel.

O requerente, em nenhum momento, caracteriza, descreve ou avalia nos estudos a situação atual da reserva legal, muito menos apresenta proposta de relocação da reserva visando a construção da via de acesso sem a necessidade de intervenção na área averbada.

Não foi apresentada proposta de relocação e regularização da reserva legal em processo próprio junto ao IEF, devendo a situação ser regularizada antes da concessão de autorização para a intervenção requerida.
