Parecer nº 137/IEF/NAR PASSOS/2024

## PARECER ÚNICO

Está sendo requerida "Intervenção com supressão de cobertura vegetal nativa em áreas de preservação permanente – APP" em uma área de 01,0187 ha e "Corte ou aproveitamento de árvores isoladas nativas vivas" de 36 indivíduos em uma área de 00,1038 ha, visando a reestruturação de um barramento já existente, no imóvel rural denominado Fazenda Santa Rita, matrícula 5.513, município de Monte Santo de Minas/MG.

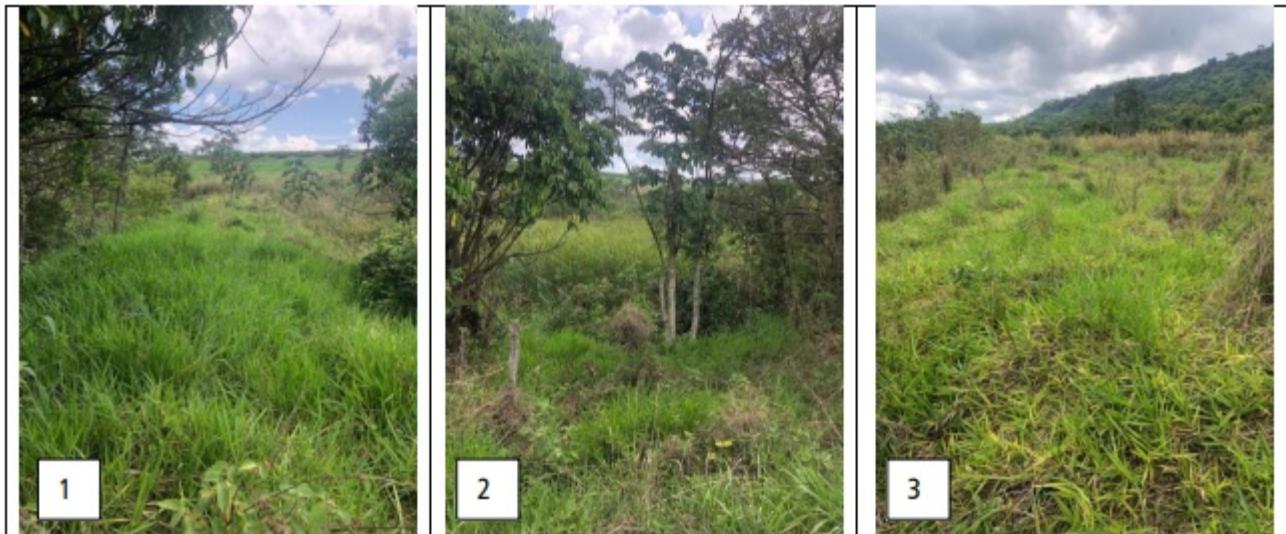
Foi apresentado no estudo, fotos (Imagem 02 - print abaixo) das áreas de intervenção dentro e fora de APP, onde é possível verificar presença de gramíneas braquiária e árvores nativas isoladas. Portanto, a intervenção com supressão em APP refere-se ao corte de árvores.

**Imagen 2. (1)** Vista geral da área de intervenção, ângulo de visada sudoeste (Lat/Long: 21° 13' 2" S, 47° 0' 40" W); **(2)** Vista geral da área de intervenção, ângulo de visada sudoeste (Lat/Long: 21° 12' 59" S, 47° 0' 43" W); **(3)** Vista geral da área de intervenção, ângulo de visada noroeste (Lat/Long: 21° 13' 0" S, 47° 0' 43" W)

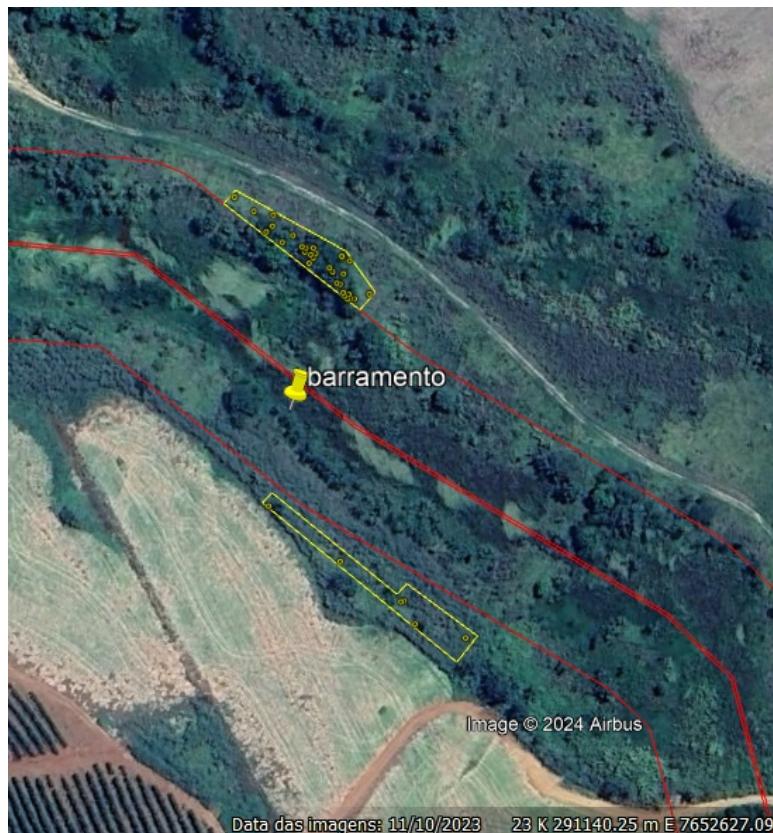
A figura abaixo demonstra os arquivos digitais (doc. SEI nº [81200684](#)) sobre imagem do Google Earth, que mostra a área de intervenção requerida (poligonais amarelas) com a localização das 36 árvores isoladas (marcadores amarelos). A poligonal vermelha mostra a APP onde existe um acúmulo de água assoreado (barramento - marcador amarelo). As árvores isoladas estão localizadas fora da APP.

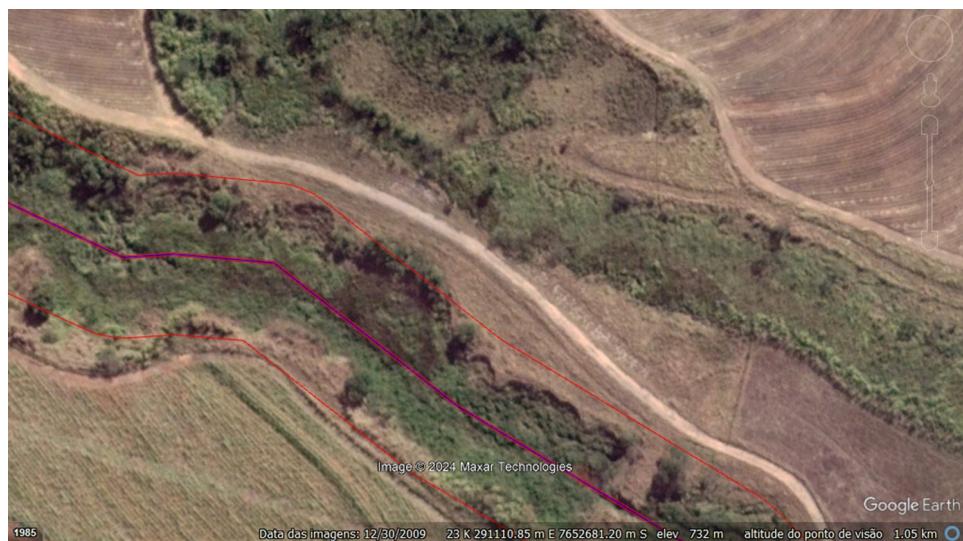
Em análise às imagens históricas do Google Earth, foi possível verificar que já existia um barramento no local, sem espelho de água nítido, ou seja, um acúmulo de água assoreado. Esse acúmulo de água aparece com mais nitidez nas imagens a partir da data 30/12/2009, conforme figura abaixo.

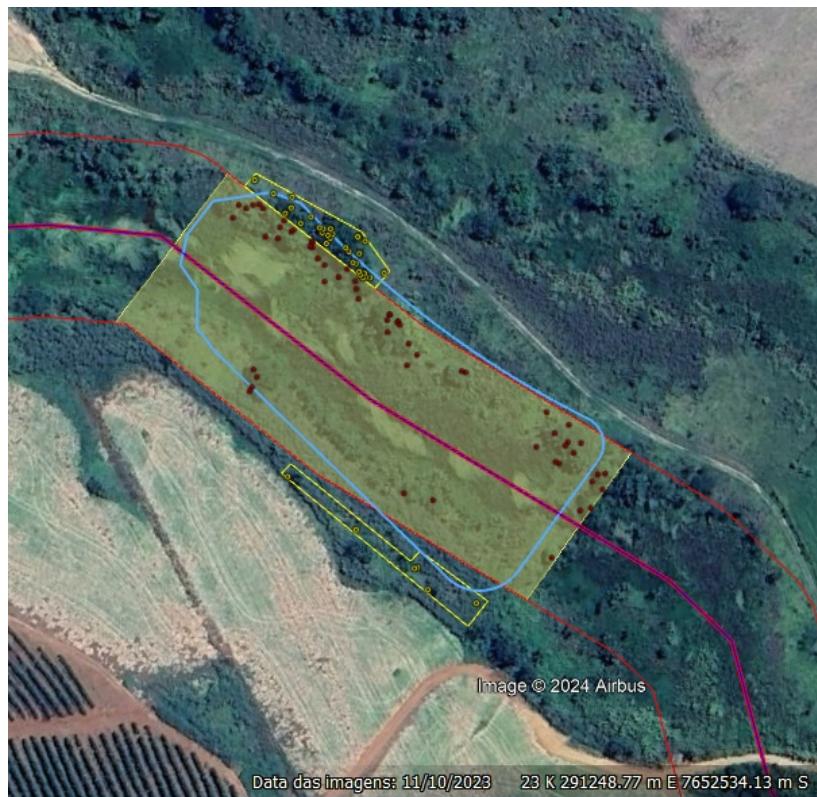
A figura abaixo demonstra os arquivos digitais (doc. SEI nº [81200684](#)) sobre imagem do Google Earth, que mostra a área de intervenção requerida em APP (poligonal sólida amarela) com a localização das árvores em APP (marcadores vermelhos) juntamente com a área de intervenção em área consolidada (poligonais amarelas) com a localização das 36 árvores isoladas (marcadores amarelos). A poligonal vermelha mostra a APP e a poligonal azul mostra a projeção do barramento (área de 00,9067 ha).

Com relação a APP do barramento, tendo em vista que a área do barramento é de 00,9067 ha, aplica-se o disposto no § 5º, do Art. 9º, da Lei 20.922/2013, a saber:

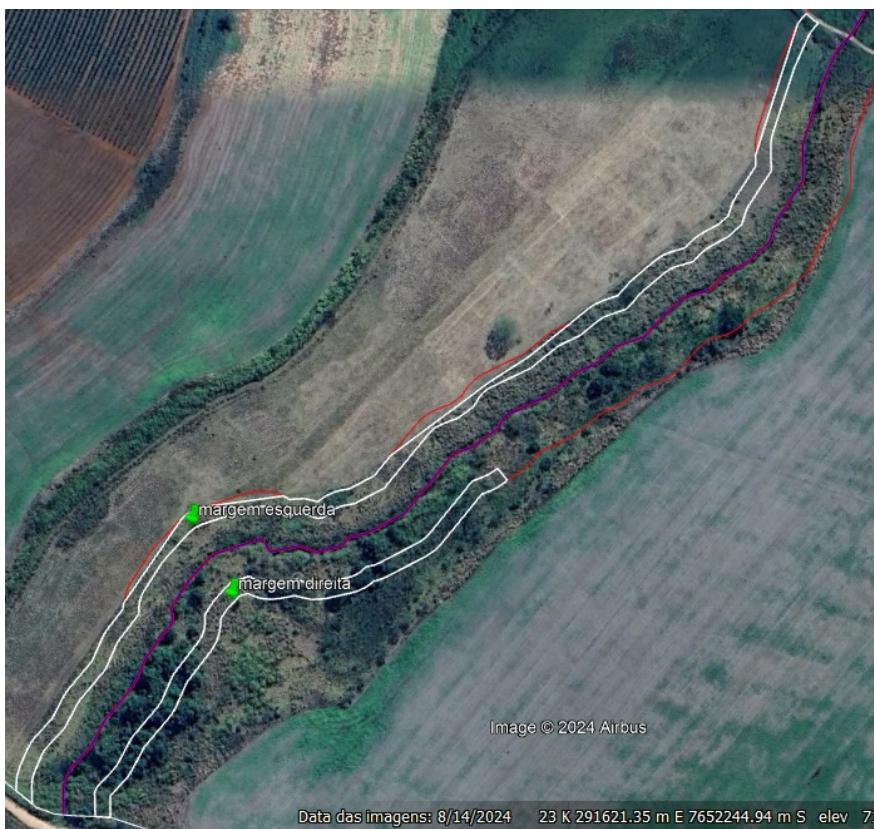
- margem esquerda do Ribeirão do Sapé: X = 291150.06; Y= 7651910.95;
- margem direita do Ribeirão do Sapé: X = 291176.03; Y= 7651863.00.

O Projeto de Recuperação de Área Degradada - PRADA relata que "a estratégia de recuperação sugerida para a área de compensação é a Regeneração Natural com Manejo. Nesta estratégia, além da eliminação dos fatores que podem interferir na recuperação da área, serão realizados plantios de mudas para acelerar o processo de recobrimento. A técnica de plantio utilizada será a de adensamento com espécies pioneiras que visa o rápido recobrimento da área para inibir o desenvolvimento das gramíneas invasoras e acelerar a ciclagem de nutrientes. Serão utilizadas na área 75% de espécies pioneiras + 25% não pioneiras (...), no espaçamento 3,0 x 3,0 m, em covas de 40 x 40 x 40cm, totalizando em 1.132 exemplares nativos. Para compensar o corte das espécies protegidas por lei, identificadas na área de inundação do barramento, serão incluídos no plantio, 10 exemplares da espécie *Cedrela odorata* e 10 exemplares da espécie *Tabebuia chrysotricha*, em conformidade com as legislações específicas que regem o corte dessas espécies". Serão utilizadas espécies nativas frutíferas para atração de espécies da fauna.
