Parecer nº 65/IEF/URFBIO SUL - NUBIO/2024

PROCESSO N° 2100.01.0009178/2024-32

## PARECER ÚNICO

O objetivo desse parecer é analisar o requerimento de intervenção ambiental em área de preservação permanente, sem supressão, em área de 0,0217ha. visando implantação de tanque escavado visando atividade de piscicultura na propriedade indicada no campo 3.1, município de Conceição dos Ouros, MG.

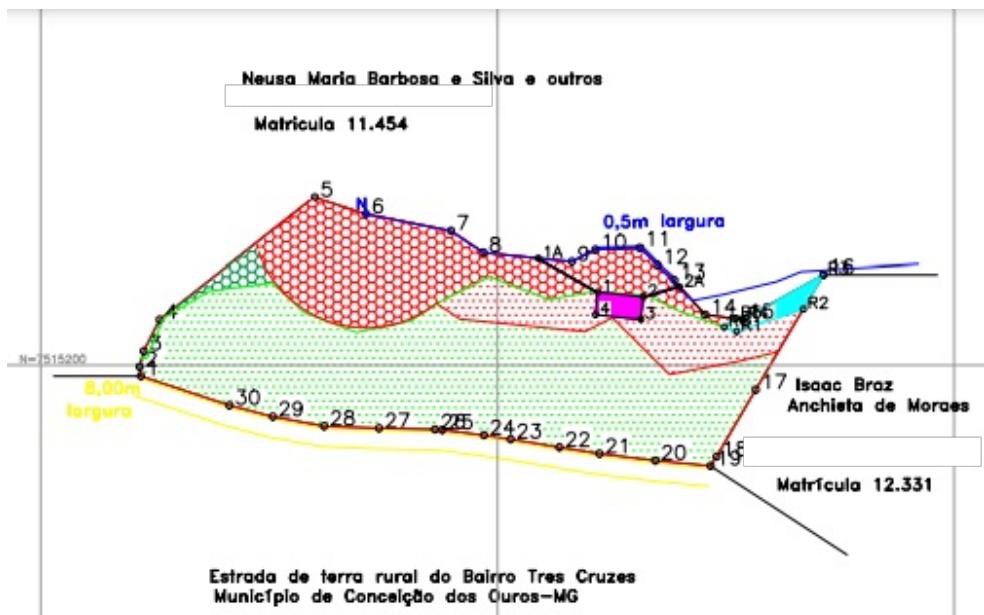
Figura 01: Mapa do imóvel apresentado pelo RT.

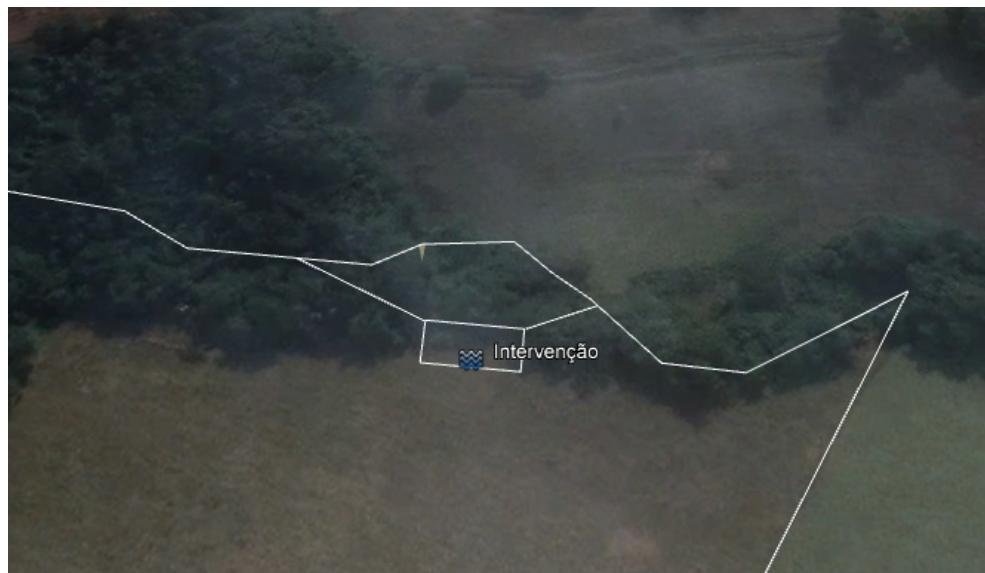
A intervenção total incluindo captação e escoamento do excesso de água totaliza área de 217m<sup>2</sup> ou 0,0217ha.

Figura 02: Ilustração do local da intervenção em relação a propriedade.

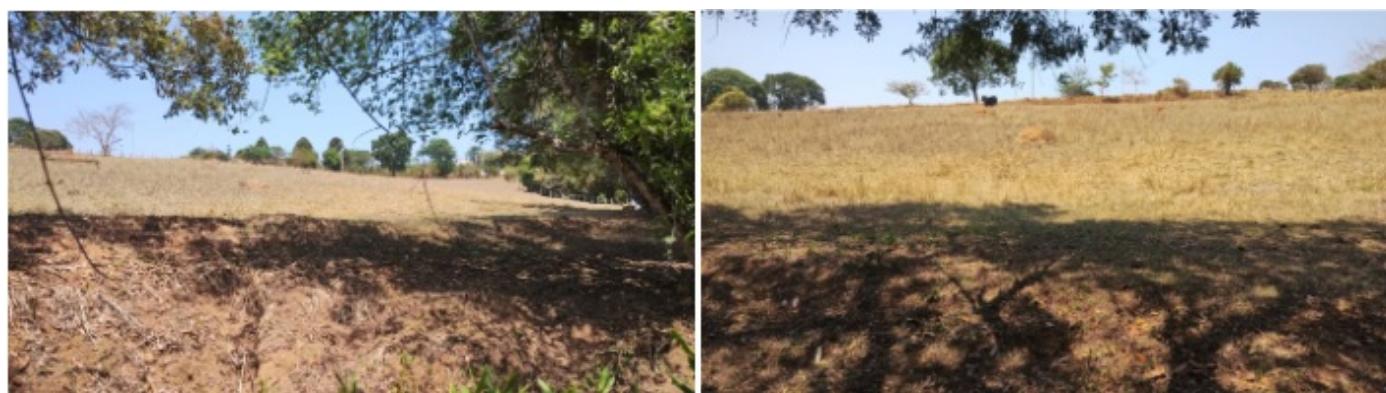
Assim, o projeto conclui que o açude fora da área de preservação permanente não é possível devido impossibilidade de realizar a captação por gravidade e inclinação do terreno, o que foi ratificado no ato da vistoria.

Figura 03: Local da intervenção com demonstração da declividade sentido curso d'água - área externa APP.

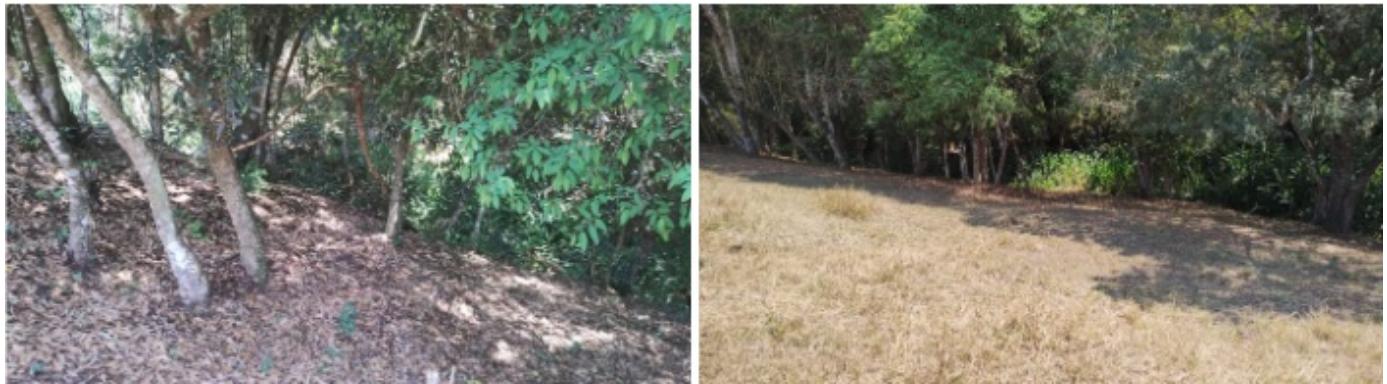
Captação para abastecimento do tanque e posterior escoamento realizado por meio de mangueira de PVC 3/4 aproveitando gravidade do terreno em relação ao curso d'água existente. Dispositivo sobre o solo e abaixo das copas das árvores sem intervenção direta em locais já perturbados devido histórico de uso e pequena extensão do fragmento. Assim, diante da pequena largura do fragmento na porção da área de preservação até curso d'água há influência do efeito de borda e inexistência de sub-bosque com antropização considerando que parte gado acessava o local, sendo que atualmente foi realizado isolamento com fios de arame e tábuas que isolam o gado. Portanto, captação e escoamento sem supressão sendo aproveitado esse trecho, sem necessidade de maiores intervenções conforme dados do responsável técnico. Por precaução foi constatado tal inserção de área das mangueiras no projeto.

O tanque estará instalado próximo a formação florestal existente, parcialmente sob copa das árvores o que ocasionará sombreamento moderado, sendo o local da execução ocupado por braquiária. Conforme dados apresentados não haverá qualquer corte e supressão de vegetação nativa.

Figura 04: Local de passagem mangueira PVC e de construção do tanque.  
Fonte: *vistoria*.

Importante ressaltar a necessidade de realização de medidas de proteção do solo como revegetação adequada dos taludes e medidas físicas no local para que não ocorra qualquer carreamento de solo para o curso d'água. Ainda, atendimento de todas as medidas necessárias para não poluição do leito com a devolução da água utilizada no tanque ao leito natural, assim como inserção de espécies exóticas de peixe no curso d'água natural.

O tanque será escavado em uma área de pastagem, não haverá supressão de vegetação nativa. O solo (resíduo) retirado do local, deverá ser depositado fora da faixa de APP em local adequado para que não ocorra carreamento para o curso d'água.

Medidas físicas e de revegetação gerais de controle erosivo na área, como exemplo cordões de contorno, terraceamento, plantio de grama de forma que não ocorra carreamento de solo / erosão.

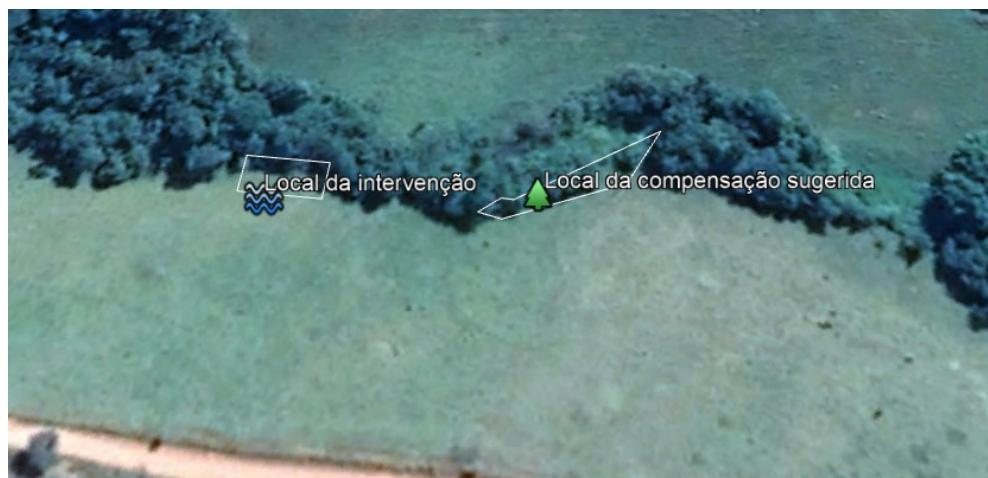
A intervenção requerida está abarcada junto a Lei 20922/2013 sendo sugerida como compensação conforme Decreto 47749/2019 área dentro da própria propriedade, com plantio de mudas nativas em uma área de preservação de 0,0265ha na porção oeste da propriedade, coordenada de referência UTM 414863 / 7515216. Foi apresentado o PTRF doc. SEI 96679452 com o devido cronograma de plantio, sendo indicado necessidade de cercamento da área devido presença de gado.

Figura 05: Área de intervenção e de compensação proposta.  
Fonte: *Projeto & GoogleEarth*.

Compensação dentro da própria propriedade, em área de preservação de 0,0265ha com antropização acentuada, com plantio de mudas nativas e cercamento, conforme apresentação de projeto de recuperação doc. SEI 96679452.

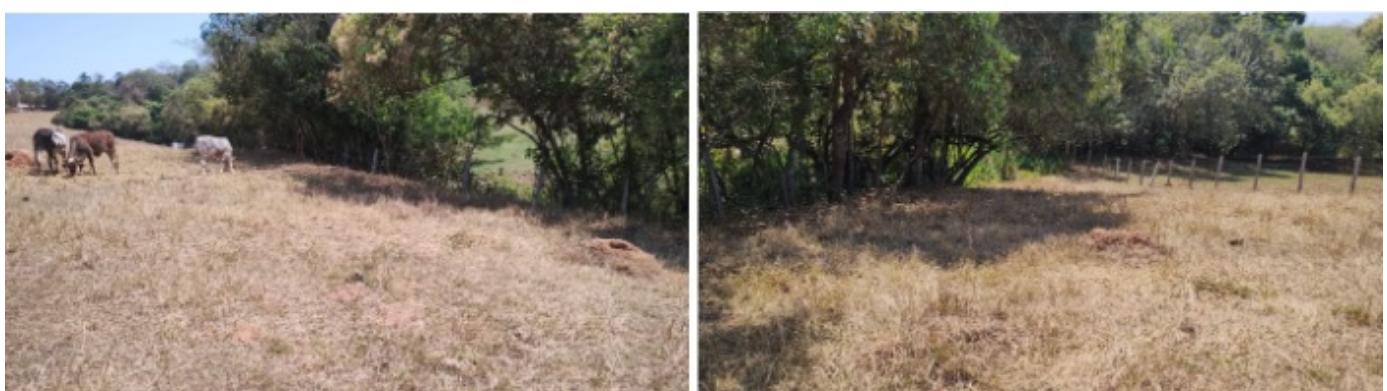
Figura 06: Ilustração do local da compensação proposta.

A área possui coordenada de referência UTM 414863 / 7515216 conforme projeto apresentado.
