Instituto Estadual de Florestas

Parecer nº 55/IEF/NAR DIVISA ALEGRE/2024

PROCESSO N° 2100.01.0028987/2024-47

PARECER ÚNICO

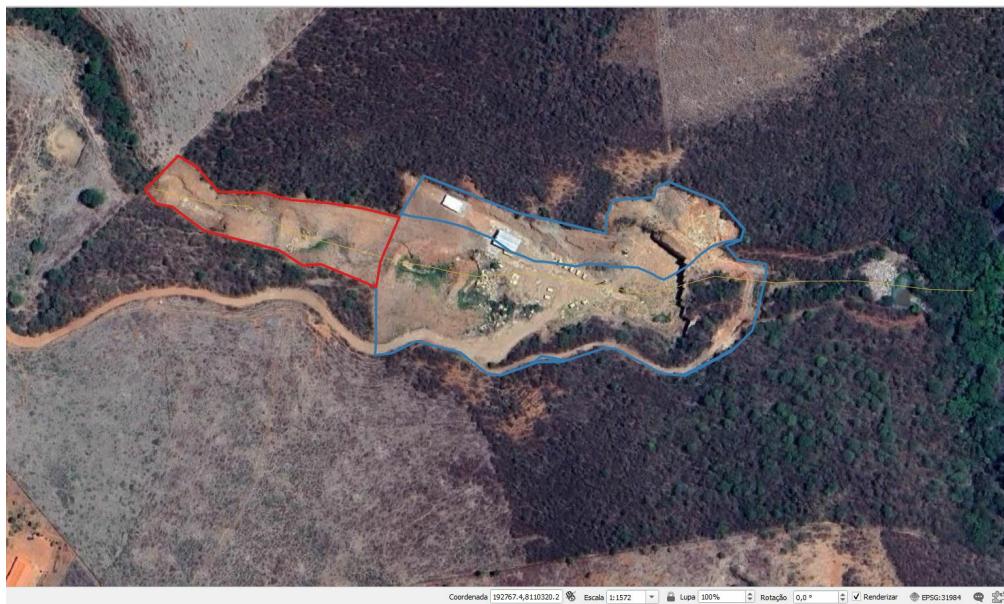
Imagen 2. Área requerida para barramentos (vermelho) e área da mineração Monte Alto (azul)

A área requerida para intervenção perfaz um total de 0,5368 hectares, previstos para a regularização de dois barramentos de terra construídos para a acumulação de água do Córrego Urubú.

suprimida e os barramentos ja encontram-se construídos embora danificados.

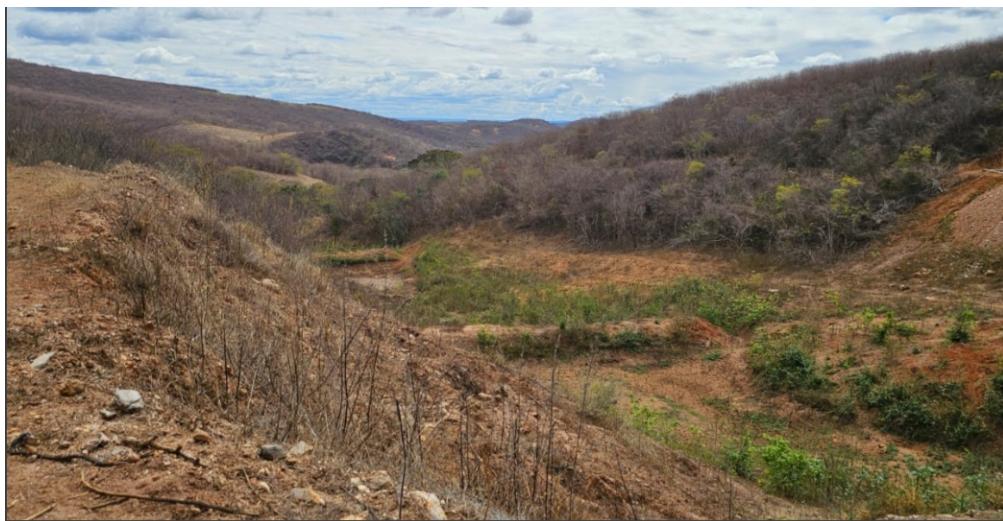
Imagen 3. área de intervenção evidenciando os barramentos rompidos

Destaca-se que de ante mão, não foram identificados quaisquer dispositivos de controle ambiental na área, tendo em vista que no ato da vistoria os barramentos encontravam-se rompidos justamente em razão da inexistência de controle adequado da acumulação e defluvio do excedente.

Solicita-se autorização corretiva, tendo em vista que a intervenção já ocorreu, toda a vegetação fora suprimida e os barramentos foram construídos e encontram-se atualmente danificados com rompimento dos taludes.

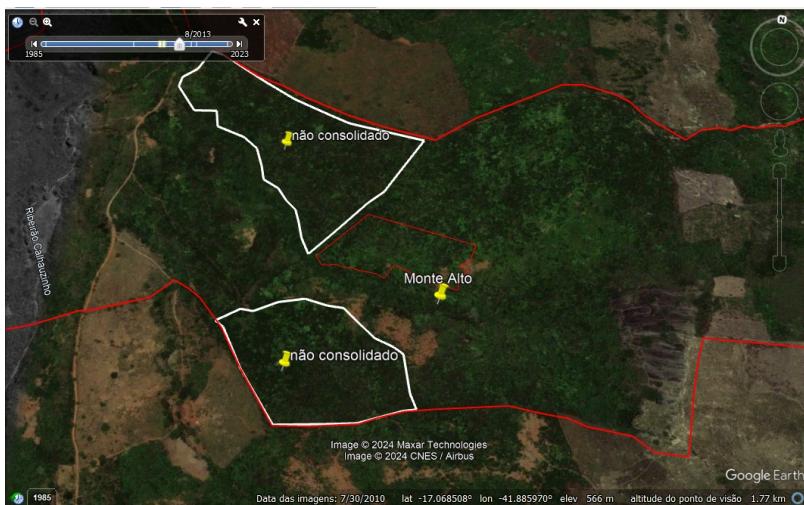
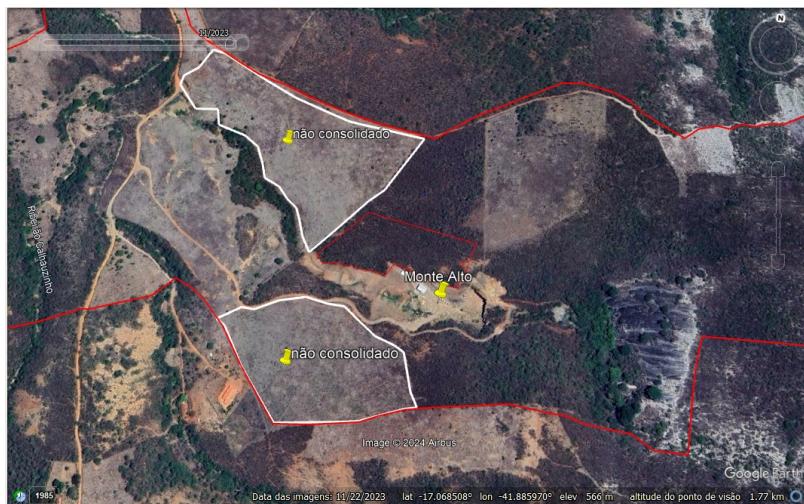
2. Foram constatadas áreas desmatadas não consolidadas no imóvel Fazenda Urubu, Calhauzinho e Mamonas. Foram identificados dois polígonos onde a vegetação natural foi suprimida para a implantação de áreas de pastagem sem a obtenção de licença ou autorização pertinente. A regularização destas áreas, não está contemplada no requerimento apresentado.

Imagen 1. Ano 2013

Imagen 2. Ano 2023

Visualmente não foi possível precisar o estágio de regeneração das áreas e ainda a destinação do material lenhoso existente à época. As intervenções ocorreram entre os anos de 2013 e 2018. Também foram abertas estradas de acesso e circulação de veículos ligados ao empreendimento minerário no mesmo período.

O Art. 26 da resolução Conjunta SEMAD/IEF 3.102/21, é explícito ao impor a contemplação de todas as áreas pendentes de regularização ambiental em requerimentos de intervenção ambiental não autorizadas como é o caso das supra mencionadas.
