Parecer nº 139/IEF/NAR PASSOS/2025

## PARECER ÚNICO

| Uso a ser dado a área | Especificação | Área (ha) |
|---|---|---|
| Barramento | Desassoreamento e ampliação de barramento existente | 00,2314 |

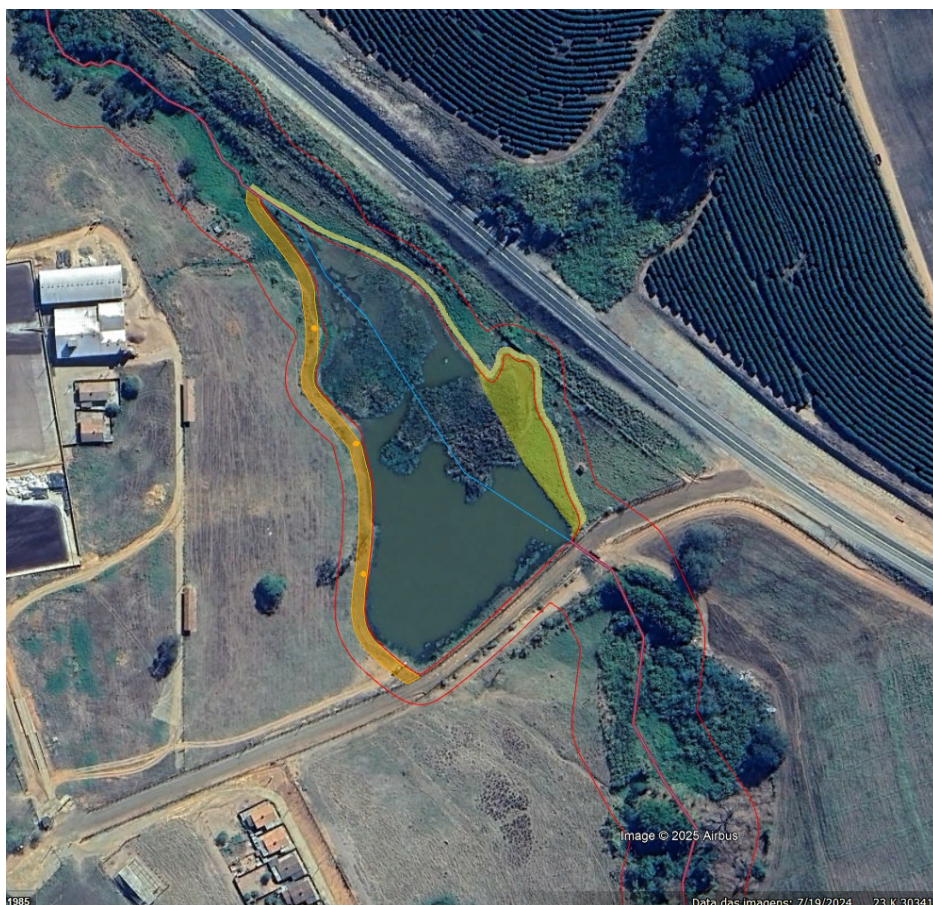
Segue abaixo print parcial da imagem do Google Earth com os arquivos digitais apresentados, que representam: hidrografia (linha azul); APP do barramento (poligonal vermelha); área de intervenção ambiental requerida de 0,39 ha, sendo na margem direita do barramento para desassoreamento e ampliação (poligonal amarela) e na margem esquerda para construção de pista de caminhada e quiosques (poligonal e pontos laranja).

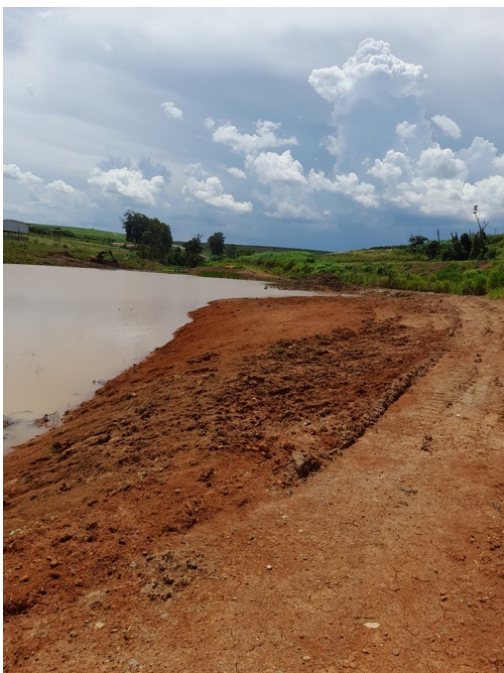
A vistoria técnica foi realizada no dia 14/02/2025. Foi percorrida toda área de intervenção ambiental requerida, nas margens direita e esquerda do barramento. Foi verificado que as margens do barramento está desprovida de vegetação nativa, e que o barramento encontra-se coberto por plantas aquáticas. Em consulta às imagens históricas de satélite, foi verificado que a área no entorno (APP) do barramento é consolidada, não havendo ocupação por vegetação nativa desde imagem mais antiga datada de 07/05/2004. Nas imagens históricas dá para notar a existência das plantas aquáticas na superfície do barramento.

Vista parcial da margem direita do barramento.

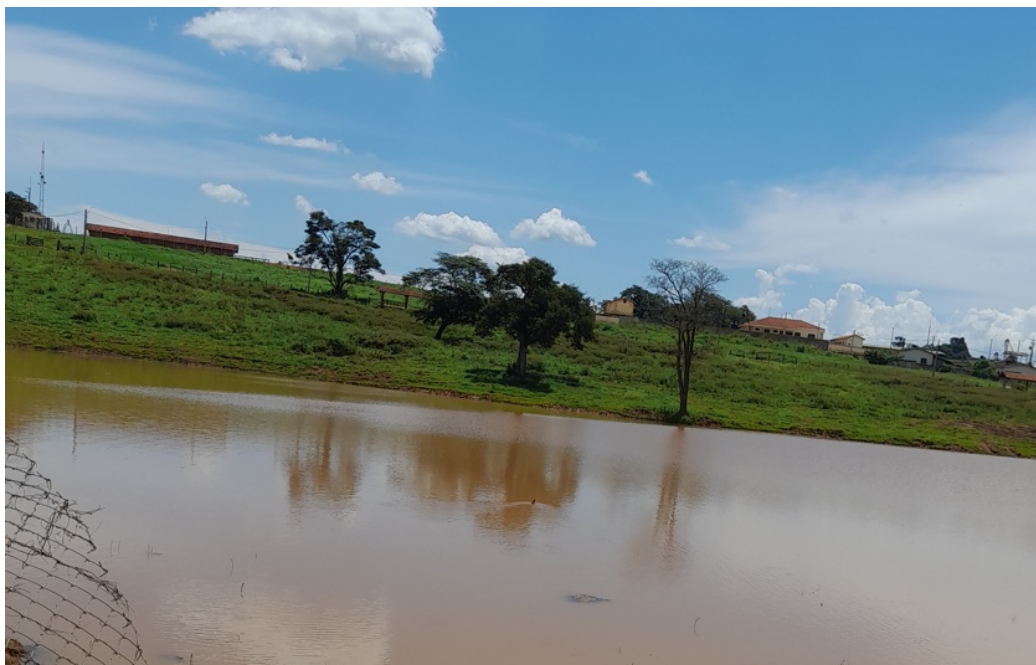
Vista parcial da margem esquerda do barramento.

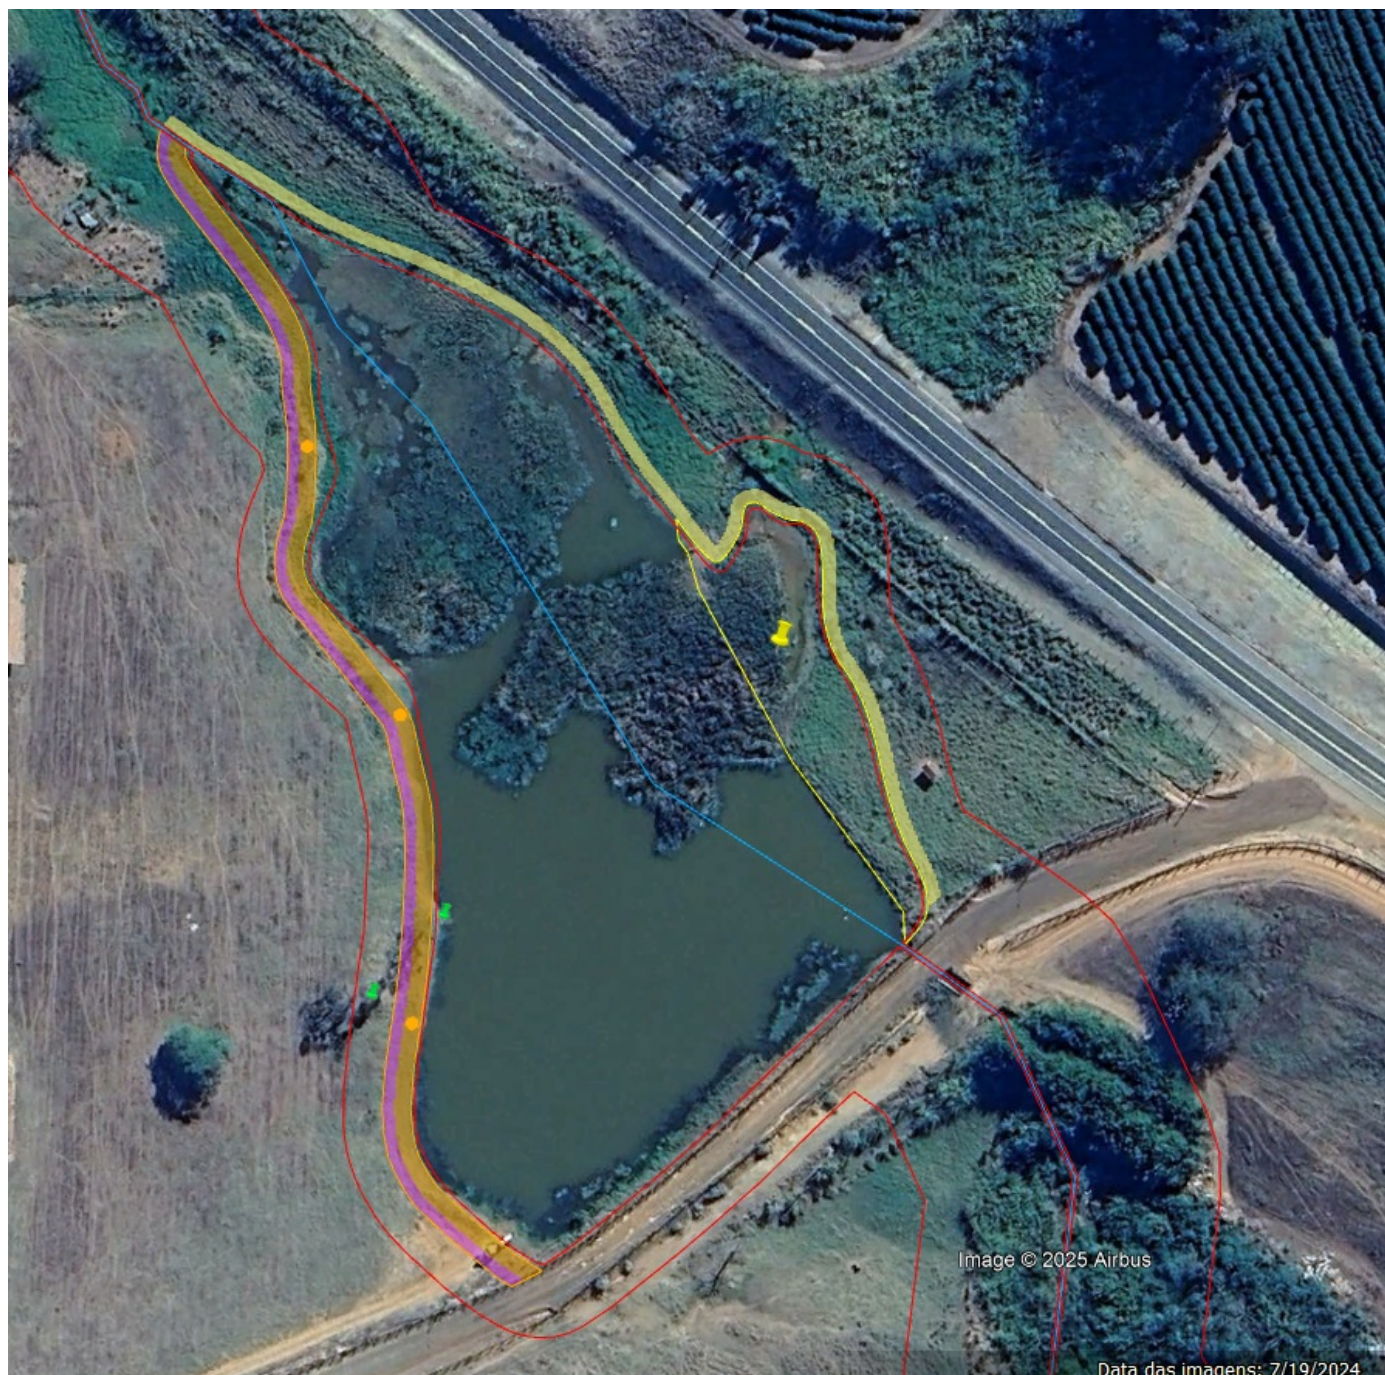
Segue imagem dos arquivos digitais ([97261588](#)) sobre imagem do Google Earth que demonstram a área de intervenção ambiental requerida, sendo 00,2314 ha na margem direita do barramento para desassoreamento e ampliação (poligonal cor sólida amarela: faixa de 00,0814 ha destinada ao trânsito das máquinas; poligonal circunscrita amarela e marcador amarelo: área de 00,15 ha para ampliação do barramento) e 00,1620 ha na margem esquerda do barramento para construção de pista de caminhada (poligonal circunscrita laranja: área total de 00,1620 ha; poligonal cor sólida laranja: gramado com os três quiosques; poligonal cor sólida rosa: pista de caminhada de terra batida); árvores isoladas na margem esquerda não requeridas para corte (marcadores verdes); hidrografia (linha azul); APP do barramento representa com 15 metros de cada margem (poligonal vermelha).

Em relação a margem direita, a planta mostra que será feito talude no barramento. O PIA ([97261525](#)) descreve que *"A área de intervenção abrange, também, uma faixa na margem direita do barramento, destinada ao trânsito das máquinas necessárias à execução dos serviços"*. Portanto, o desassoreamento do barramento será executado a partir da margem direita do barramento, onde haverá acesso de máquinas necessárias para a atividade. Além disso, é prevista ampliação do barramento em área contígua a margem direita. Conforme PIA ([97261525](#)) *"a falta de manutenção resultou no crescimento excessivo de vegetação aquática, que precisa ser removida para evitar a obstrução do vertedouro e promover o aumento da capacidade de acumulação de água, além de possibilitar a ampliação desejada pelos proprietários"*. O arquivo digital apresentado ([97261588](#)) relativo a intervenção na margem direita do barramento demonstra a referida área (faixa) referente ao trânsito das máquinas, que corresponde a 00,0814 ha. Bem como área de ampliação do barramento que corresponde a 00,15 ha. Totalizando área de intervenção na margem direita de 00,2314 ha.

Já na margem esquerda, a planta topográfica ([97261514](#)) demonstra a área de intervenção, onde é pretendido construção de pista de caminhada com "terra batida" e plantio de gramado, e três quiosques. O PIA ([97261525](#)) descreve que *"A pista de caminhada, será construída ao redor do barramento, apenas na margem esquerda, com uma largura total de 6,0 metros e 272 m de extensão. A largura da pista terá estrutura dividida em 3,5 metros de gramado e 2,5 metros de terra batida. (...) finalização com instalação do gramado, compactação do material na pista de terra batida e paisagismo, incluindo o plantio de árvores e flores para embelezar o entorno (...) serão instalados três quiosques simples ao longo da pista de caminhada. Cada quiosque terá estrutura básica, oferecendo sombra e bancos para descanso e contemplação do ambiente ao redor"*. Os arquivos digitais apresentados ([97261588](#)) que representam a intervenção na margem esquerda, mostram área de 679 m<sup>2</sup> pretendidos para construção de pista de caminhada e 940 m<sup>2</sup> para implantação de gramado com três quiosques de 05,00 m<sup>2</sup> cada um. O arquivo digital que representa a área de intervenção na margem esquerda demonstra área total de 00,1620 ha.

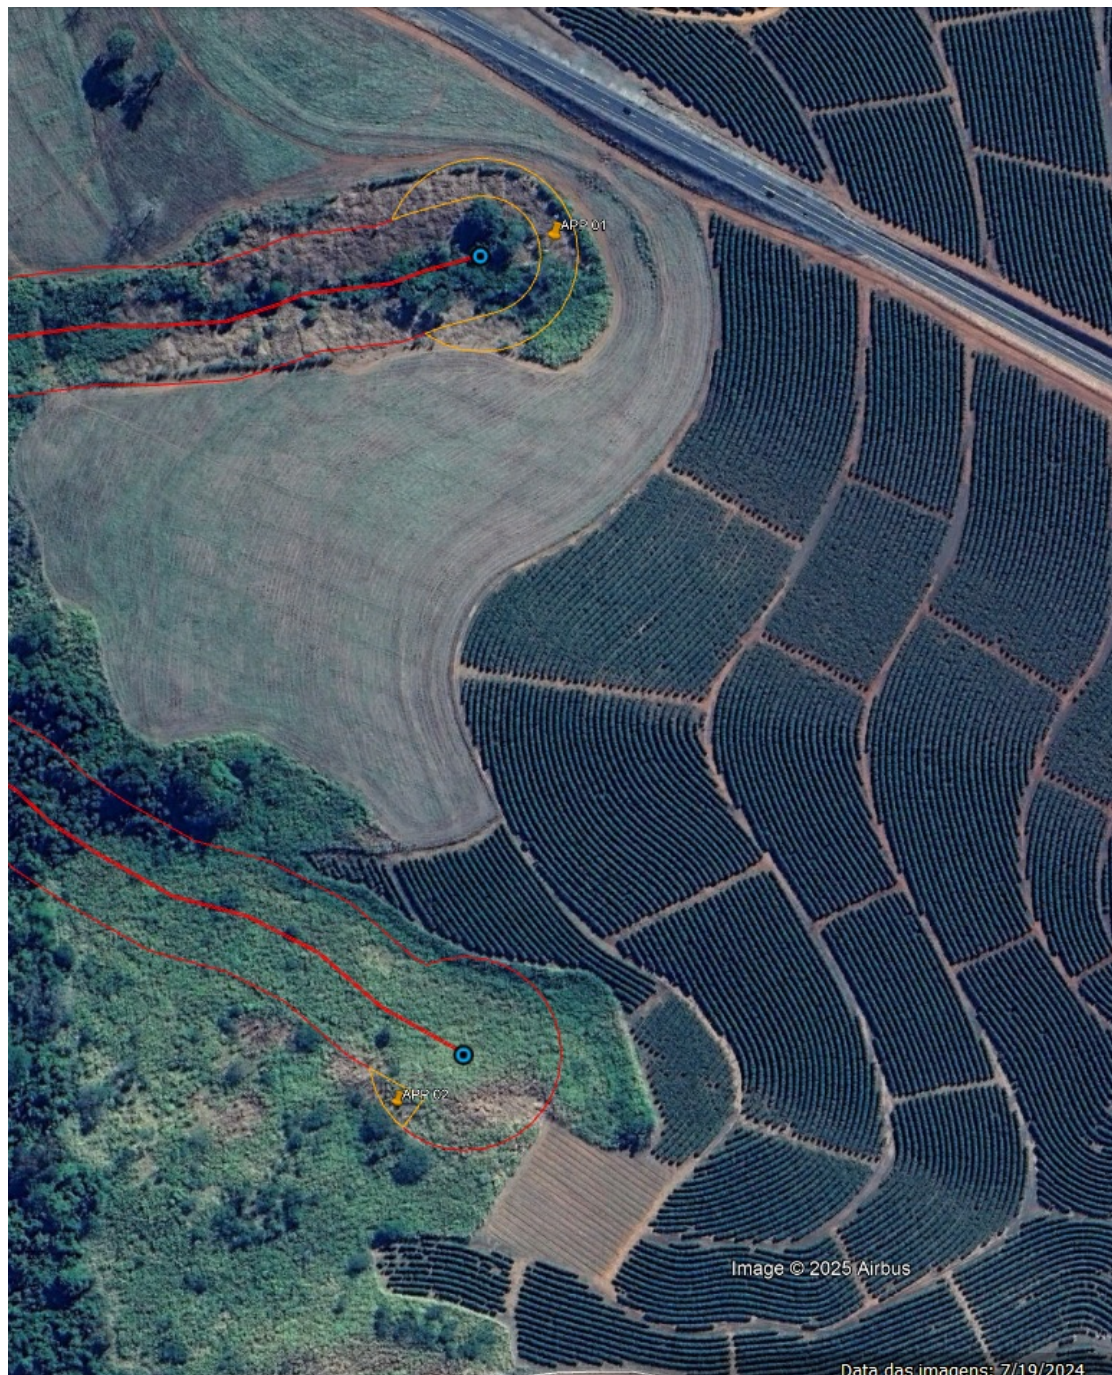
303833.42; Y= 7641459.65, fuso 23k, Datum SIRGAS 2000; e APP 02 - X= 303757.03; Y= 7641011.19, fuso 23k, Datum SIRGAS 2000. Foi verificado que a APP 01 possui área de 00,3521 ha, e a APP 02 possui 00,0379 ha.

Segue imagem dos arquivos digitais corrigidos ([108805895](#)) sobre imagem do Google Earth que demonstra a localização das áreas de APP de nascentes - APP 01 e APP 02 - propostas para compensação ambiental:

Conforme item 5. deste Parecer, somente a intervenção em APP em 00,2314 ha na margem direita do barramento é passível de autorização ambiental. Portanto, a compensação ambiental proposta pode ser alterada para recuperação de APP com área equivalente a área autorizada para intervenção em APP (00,2314 ha). Além disso, considerando o parágrafo 3º do Art. 16 da Lei Estadual nº 20.922/2013, que determina que o raio mínimo de recomposição obrigatória no entorno de nascentes e olhos d'água perenes é de 15 metros, pode ser recuperada área entre 15 e 50 metros no entorno das nascentes. No entanto, a compensação ambiental deve ser executada na APP 01, área onde deve ser conduzida técnicas previstas no PRADA ([97261579](#)) e projetos WEB AMBIENTE ([97261580](#) e [97261582](#)) apresentados. Foi constatado que a APP 01 está desprovida de vegetação nativa.
