Parecer nº 143/IEF/NAR PASSOS/2025

PROCESSO Nº 2100.01.0030708/2024-43

## PARECER ÚNICO

É objeto desse parecer analisar solicitação para Intervenção em APP sem supressão de cobertura vegetal nativa em uma área de 00,0077 ha, visando a instalação de empreendimento para a extração de areia no leito do Ribeirão Grande, no imóvel rural denominado Laginha, matrícula nº 25.025, município de Delfinópolis /MG, conforme requerimento corrigido ([124894238](#)).

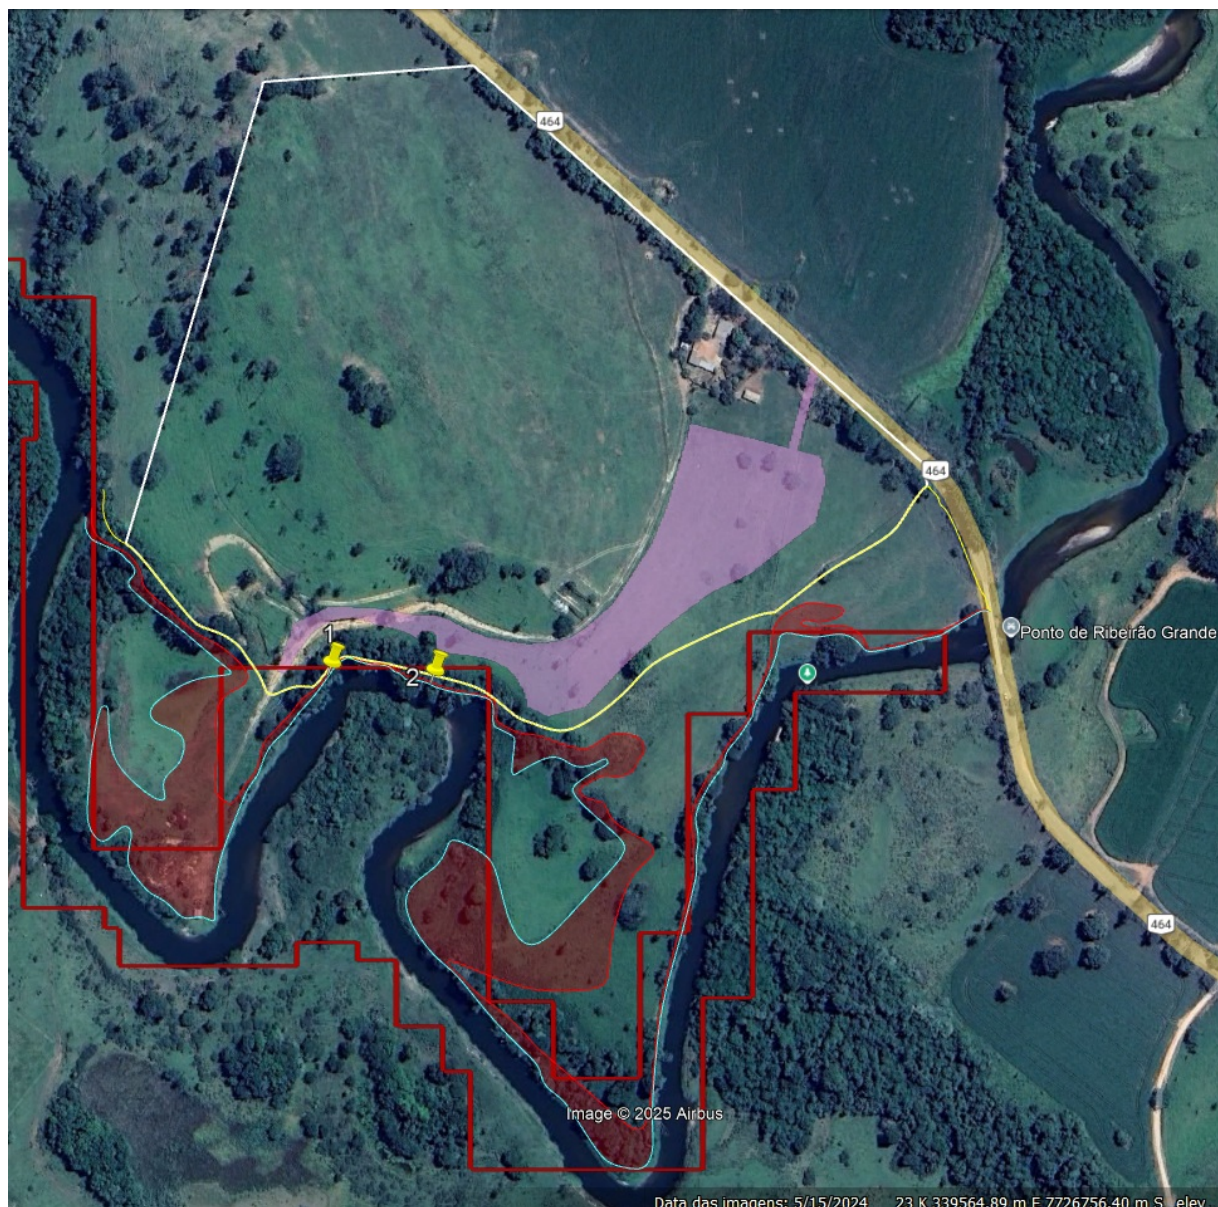
Segue abaixo print da imagem do Google Earth, com arquivos digitais corrigidos ([124894253](#) e [126095438](#)), que representam: área total da propriedade rural (poligonal branca); área arrendada para implantação do empreendimento (poligonal rosa); áreas de intervenção requeridas em APP (marcadores amarelos numerados 01 e 02, representando, respectivamente "Área de Intervenção Ambiental 01" de 07,76 m<sup>2</sup> e "Área de Intervenção Ambiental 02" de 13,87 m<sup>2</sup>; Cota de desapropriação 668,62 metros que coincide com os limites do imóvel rural (linha amarela); Cota *maximorum* 666,92 metros (linha vermelha); Cota de Operação 666,12 metros (linha azul); área de APP entre cotas *maximorum* e de operação (poligonal vermelha); poligonal reduzida ANM de 48,55 ha (poligonal cor vinho).

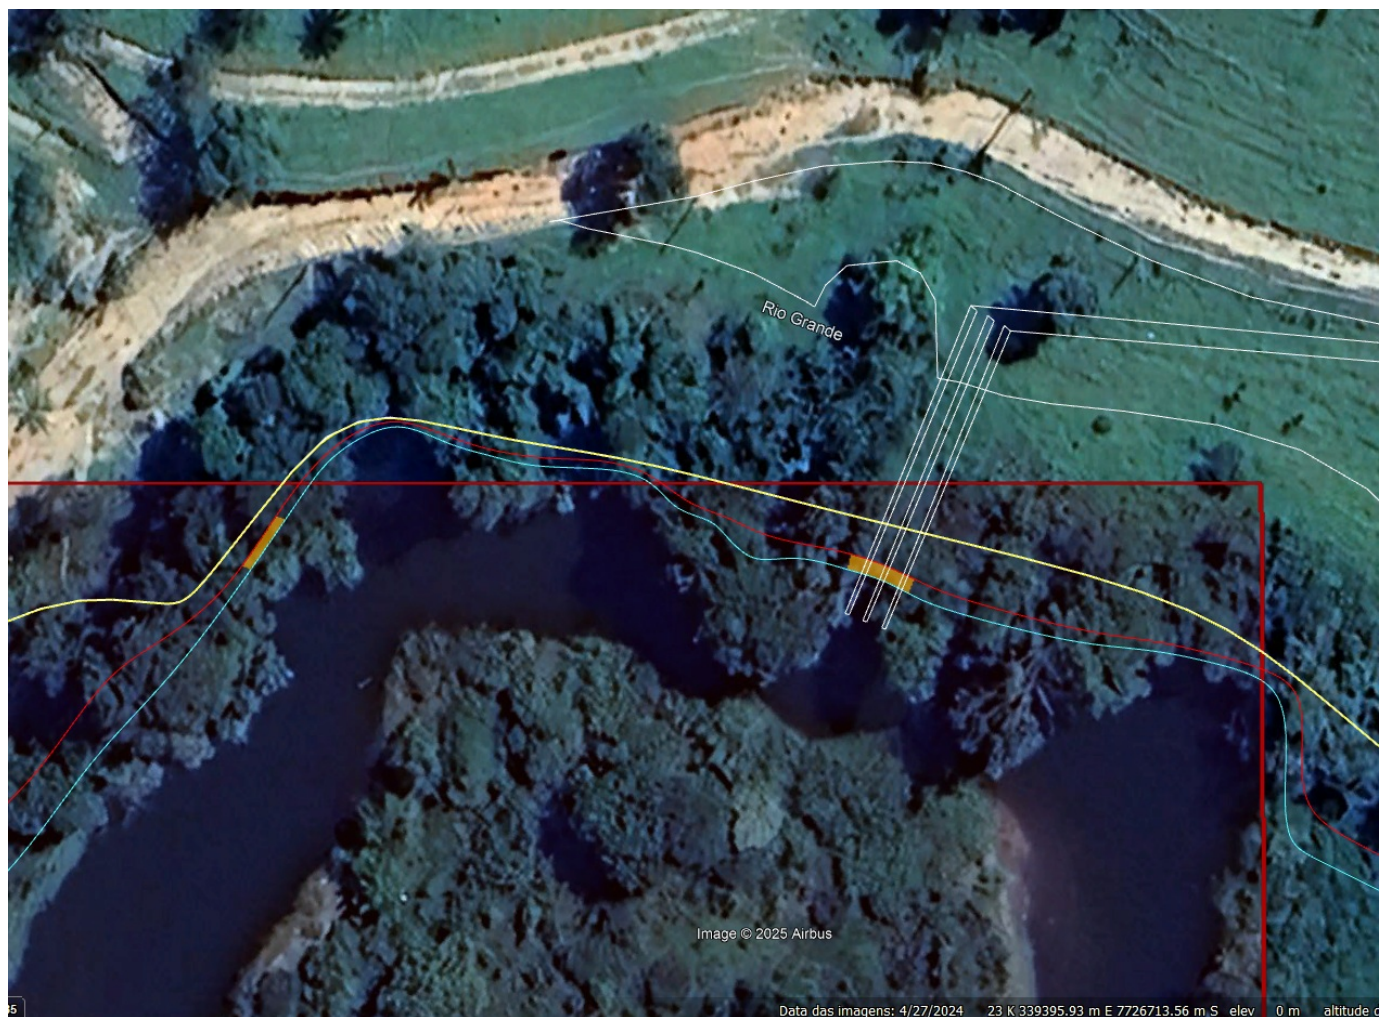
Segue abaixo print da imagem do Google Earth, com arquivos digitais corrigidos ([124894253](#)), que representam: áreas de intervenção requeridas em APP (poligonais amarelas); Cota de desapropriação 668,62 metros que coincide com os limites do imóvel rural (linha amarela); Cota *maximorum* 666,92 metros (linha vermelha); Cota de Operação 666,12 metros (linha azul); poligonal reduzida ANM de 48,55 ha (poligonal cor vinho); tubulações de recalque e devolução na área de intervenção (poligonais brancas).

Foi verificado que na "Área de Intervenção Ambiental 01" de 07,76 m² será utilizada para acesso da balsa no leito do rio e manutenção das máquinas, e a "Área de Intervenção Ambiental 02" de 13,87 m² será utilizada para instalação de tubulações de recalque e de devolução.

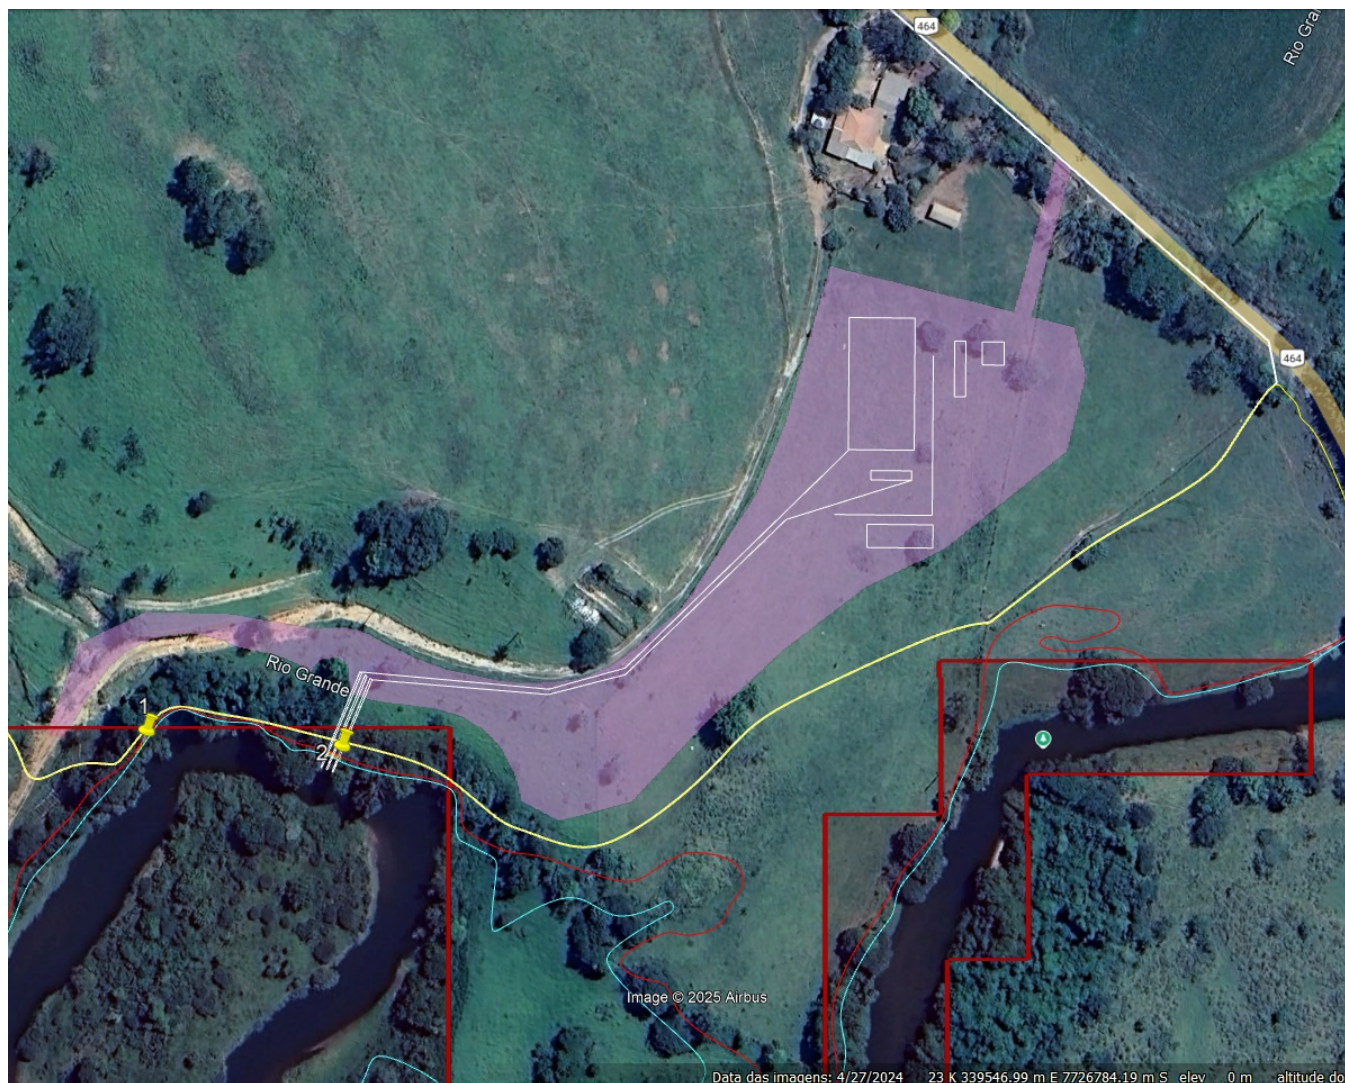
A imagem abaixo demonstra print da imagem do Google Earth, com arquivos digitais corrigidos ([124894253](#)), que representam: áreas de intervenção requeridas em APP (marcadores amarelos numerados 01 e 02); Cota de desapropriação 668,62 metros que coincide com os limites do imóvel rural (linha amarela); Cota *maximorum* 666,92 metros (linha vermelha); Cota de Operação 666,12 metros (linha azul); poligonal reduzida ANM de 48,55 ha (poligonal cor vinho); infraestruturas previstas para o empreendimento (poligonais brancas); área arrendada (poligonal rosa).
