Parecer nº 114/IEF/NAR POUSO ALEGRE/2025

PROCESSO Nº 2100.01.0022858/2025-45

2. OBJETIVO

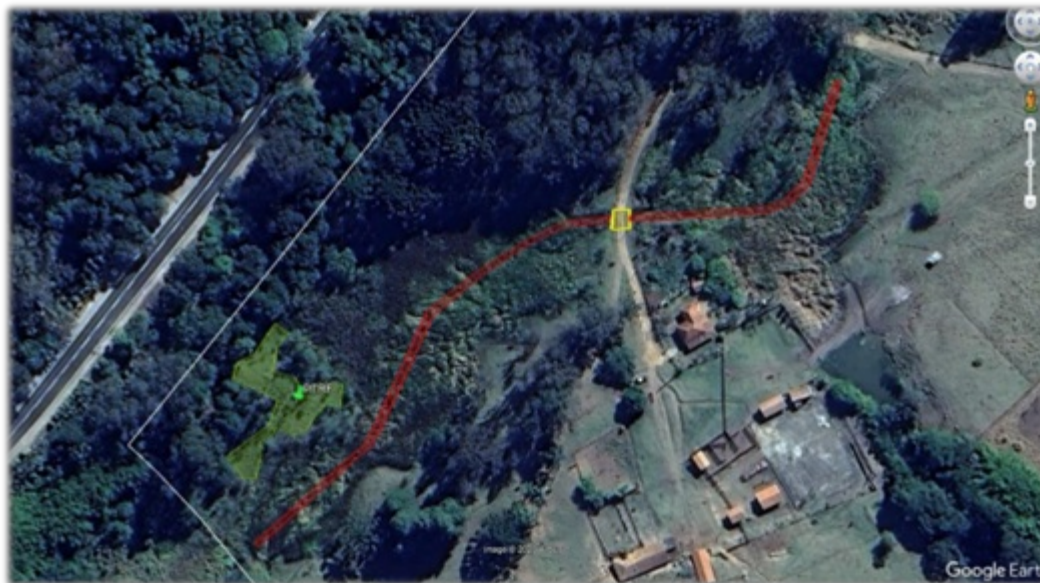
A intervenção consiste na limpeza no recurso hídrico, Córrego Barba de Lima, o qual encontrava-se com acúmulo excessivo de sedimentos, reduzindo assim sua profundidade e a capacidade de armazenamento, dificultando desta forma o fluxo de água causando extravasamento e danos à propriedade e a manutenção da ponte existente no local, com o objetivo de aumentar a capacidade de vazão do curso d'água, contribuindo para a prevenção de alagamentos e a melhoria da drenagem local.

FIGURA 1 - Área da intervenção, Sítio Quilombo, Bueno Brandão/MG

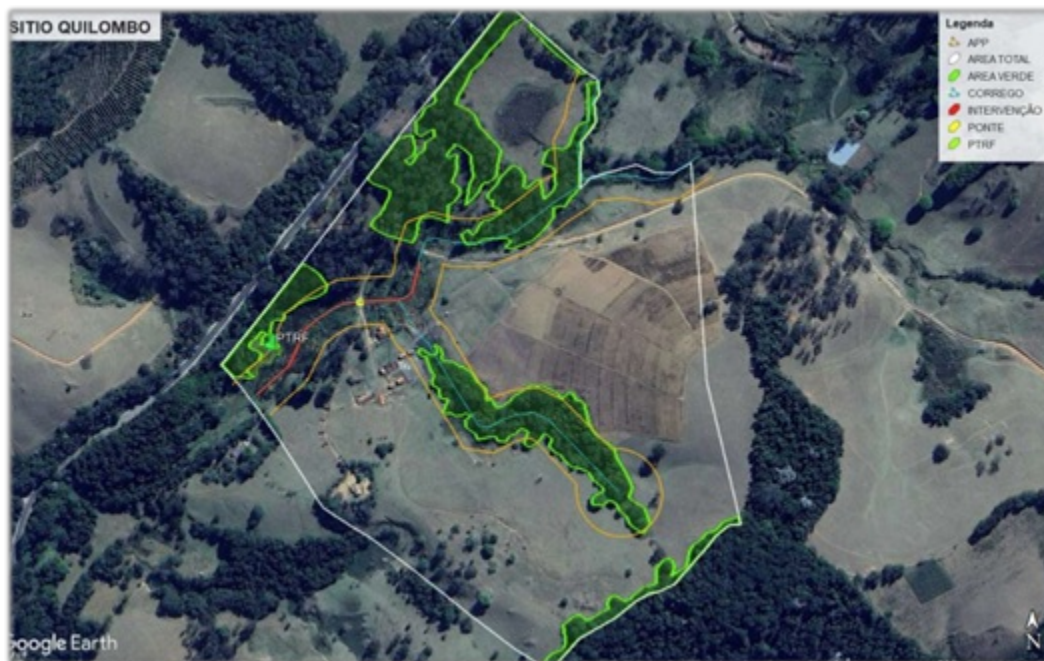
FIGURA 2 - Croqui da propriedade indicando a área da intervenção.

A principal tipologia vegetal identificada na área da intervenção são áreas de pastagem com presença de indivíduos arbóreos isolados. A área prevista para a implantação do projeto irá se limitar somente à área solicitada conforme a descrição do estudo.

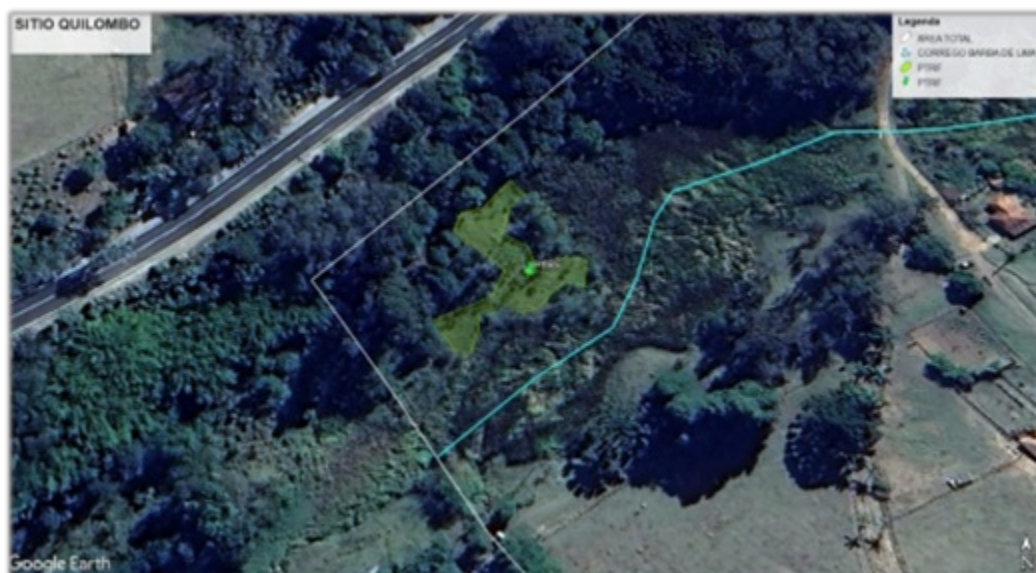
Para a área total de intervenção ambiental em APP, com área de 0,072 ha, sem supressão de cobertura vegetal nativa, no Bioma Mata Atlântica, foi apresentada a compensação em conformidade com a proporção da legislação vigente e pertinente ao caso, Decreto Estadual nº. 47.749/2019, por meio de reconstituição de uma área de 0,072 ha, considerada área de preservação permanente, as margens do Córrego do Barba de Lima, na mesma propriedade da intervenção, através do plantio de 120 (cento e vinte) mudas de espécies nativas da região, no espaçamento 3,0 x 2,0 m, coordenadas geográficas (UTM) 363.122 E / 7.520.117 S (Datum: SIRGAS 2000/Fuso: 23 K), conforme proposta descrita no Projeto Técnico de Reconstituição da Flora - PTRF, de responsabilidade do Tecnólogo em Saneamento Ambiental Leandro Luiz de Andrade, CREAMG MG139505D, ART de Obra e Serviço nº. MG20254028685. O local está recoberto por gramínea exótica rasteira (Braquiária) e não está isolado por cerca de arame.

FIGURA 13- Área da compensação, Sítio Quilombo, Bueno Brandão/MG

Somos de parecer favorável às medidas compensatórias apresentadas pelas intervenções ambientais em APP, por estarem em conformidade à Legislação (Decreto nº. 47.749/2019) e se encontrar dentro de área de preservação permanente e dentro da área de influência do empreendimento.
